Petared 1:20

Petared 25

Uppdragsnummer	B4854
Besiktningsdatum	2025-02-13
Besiktningföretag	OBM Besiktning Väst AB
Besiktningförrättare	Daniel Good
Närvarande	
Giltig till och med	2026-02-13

Byggnadsbeskrivning
1-planhus grundlagd med Krypgrund/Källardel & plintgrund

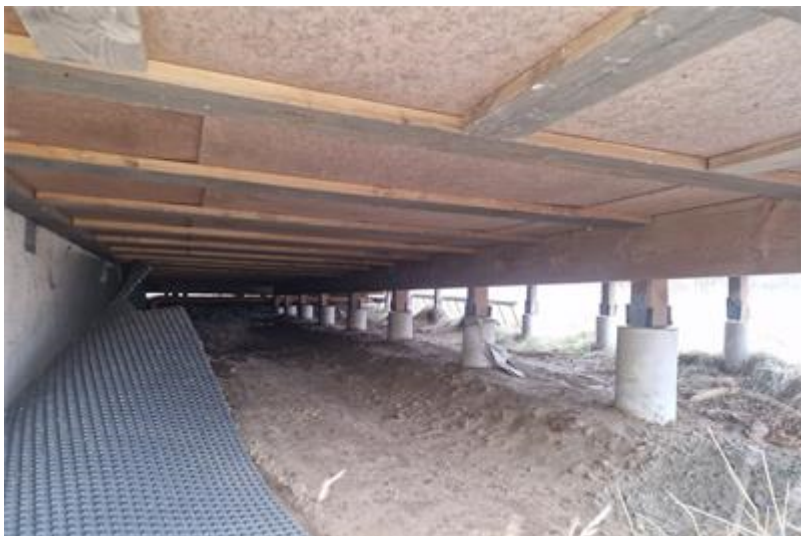
Bilaga 1 för kontroll av valda konstruktioner

Plintgrund: Golvbjälklaget riskerar på grund av naturlig fuktpåverkan att drabbas av fuktskador. Detta i sin tur kan leda till mikrobiella skador (angrepp av mikroorganismer, rötsvampar etc.) som kan resultera i att mikrobiell lukt sprids till boendemiljön. Vidare är det vanligt att plintar rör sig och orsakar skevheter i bjälklaget, med sneda golv, golvsvikt sprickbildning i ytskikt som påföljd. Missfärgningar/påväxter noterades på trossbotten i delar av plintgrunden. Fuktvärden strax över gränsvärden uppmättes. Se vidare bilaga 1.

Byggnadsdel	Grundkonstruktion
Konstruktionsdel	Plintgrund
Konstruktionsuppbyggnad	Träbjälklag ovan platsgjutna plintar, träfiberskivor som trossbotten

Kontroll av konstruktion utfördes genom stickprovsmässig fuktmätning i trossbottenbrädor. Fuktvärden strax över gränsvärde för mikrobiell tillväxt uppmättes. Fuktkvoter uppmättes till ca 16%-18%. Risk för mikrobiell tillväxt föreligger vid en fuktkvot på 17%.

Det rekommenderas att denna besiktning kompletteras med en fördjupad undersökning för att utreda orsaken till samt omfattningen av de fuktrelaterade skadorna/bristerna.

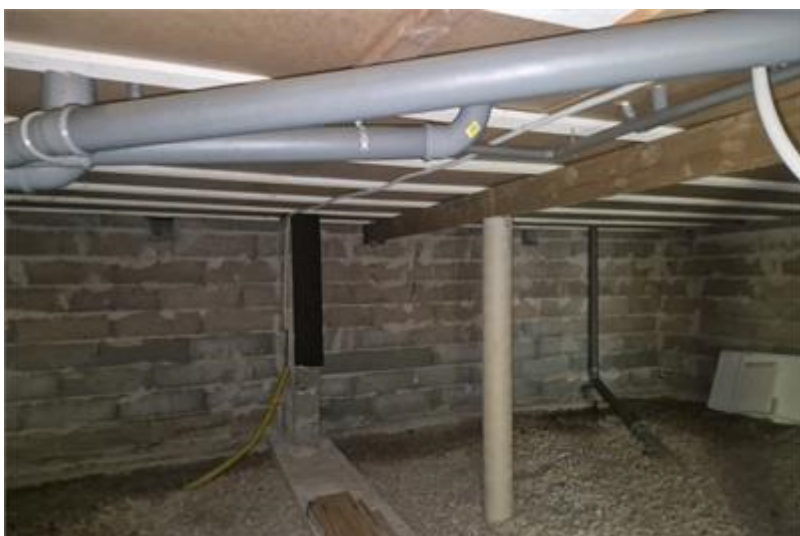
Bilaga 2 för kontroll av valda konstruktioner

Krypgrund/Källardel: Krypgrunder är generellt ansett som en riskkonstruktion för fuktskador. På grund av förhöjd fuktstatus, dels orsakad av fuktvandring från marken och dels orsakad av uteluft som släpps in i grunden (främst under den varma tiden av året), kan fuktskador/mikrobiell tillväxt med negativ inverkan på såväl byggnaden som inomhusmiljön uppstå i utrymmet och angränsande konstruktioner. Fuktskador noterades i inklädda väggar i källardelen. Fukt noterades i delar av murarna (salt/kalkutfällningar eller liknande). Plastfolie saknas mot mark i krypgrundsdelen. Fuktfläckar förekommer på trossbotten vid genomföringar i bjälklag. Missfärgningar/påväxter finns på trossbotten i delar av grunden. Fuktvärden över gränsvärden uppmättes. Se vidare bilaga 2.

Byggnadsdel	Grundkonstruktion
Konstruktionsdel	Krypgrund/Källardel
Konstruktionsuppbyggnad	Isolerat träbjälklag ovan murade grundmurar. Grundmurar i källardelen är påbyggda med organiska material. Betongplatta på mark i källardelen. Marken i krypgrunden är täckt med makadam, plastfolie/ångspärr saknas på mark

Kontroll av konstruktion utfördes genom stickprovsmässig fuktmätning i trossbottenbrädor samt påbyggda väggkonstruktioner i källardel. Fuktvärden över gränsvärde för mikrobiell tillväxt uppmättes. Fuktkvoter uppmättes till ca 18%-20%. Risk för mikrobiell tillväxt föreligger vid en fuktkvot på 17%.

Det rekommenderas att denna besiktning kompletteras med en fördjupad undersökning för att utreda orsaken till samt omfattningen av de fuktrelaterade skadorna/bristerna.
