Eldprovet 26

Solstigen 24A

**Besiktningssuppgifter**

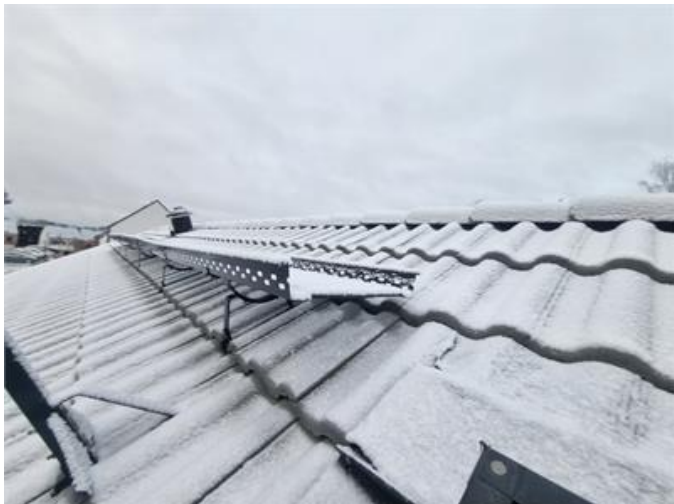
Bild från tak via taklucka
