Besiktningssprotokoll

Fastighetsbeteckning: Svartgarn 2:443	
Fastighetsadress: Karsvretavägen 17	
Postnummer: 18494	Ort: Åkersberga

Besiktningdatum: 2025-01-28	Protokollnummer: 68816203
Temperatur: 3 °C	Väderlek: Mulet
Tekniker: Patrik Selvander	
E-post: patrik.selvander@anticimex.se	
Kontor: Stockholm Norr	
Närvarande: Fastighetsägare

Försäkringsbesiktning

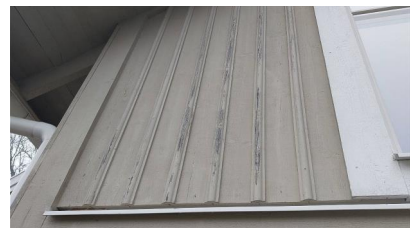
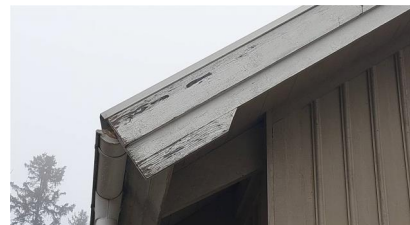
Utvändigt / Fasad

Fasadpanelen och vindskivor är i behov av målning/underhåll.

Fasadbeklädnad och träkonstruktioner där målningsbehov finns riskerar att få fukt- och rötskador på grund av sämre vattenavvisande förmåga. För att öka livslängden på fasadbeklädnaden rekommenderas målning och underhåll.

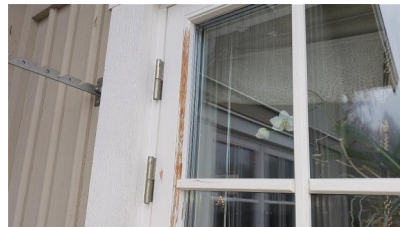
Utvändigt / Dörrar

Dörr är i behov av målning/underhåll.

Dörrar där målningsbehov finns riskerar att få fukt- och rötskador på grund av sämre vattenavvisande förmåga.

För att öka livslängden på dörr rekommenderas målning och underhåll.

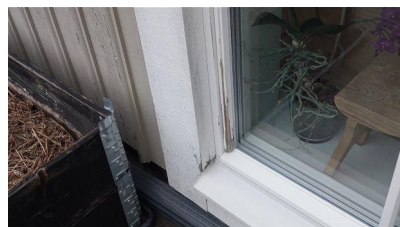
Utvändigt / Fönster

Fönster är i behov av målning/underhåll.

Fönsterbågar och fönsterkarmar där målningsbehov finns riskerar att få fukt- och rötskador på grund av sämre vattenavvisande förmåga.

För att öka livslängden på fönster rekommenderas målning och underhåll.

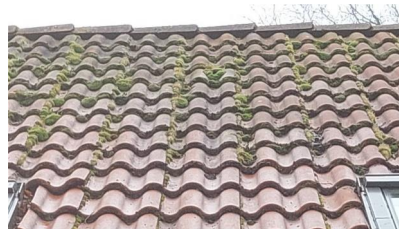
Utvändigt / Tak

Mosspåväxt finns på takpannor.

Mossa som växer på taket kan leda till att taktäckningen har ett minskat motstånd mot vatteninträning. Detta i sin tur kan leda till fuktskador på träläkt och takkonstruktionen vilket kan resultera i mikrobiella skador (angrepp av mikroorganismer).

För att öka livslängden på taket rekommenderas att mossan tas bort från takpannorna.

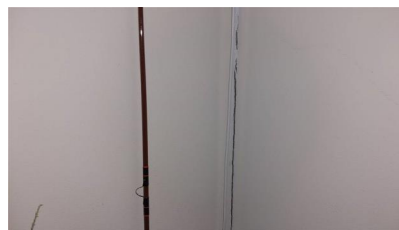
Hela huset / Allmänt

Rörelsprickor noteras i väggvinklar.

Dessa bedöms inte vara onormala för konstruktionen. Bedöms ej bero på några bakomliggande skador.

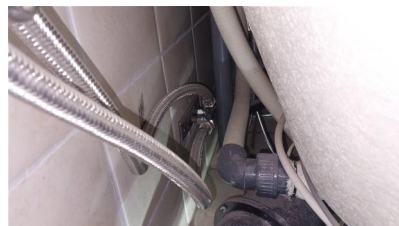
Övre plan / Dusch/Badrum/Toalett

Rörgenomföring för vatten och el finns i vägg bakom badkaret. Utrymmet är från byggnadsåret 2003.

Rörgenomföringar i väggen medför en ökad risk för att vatten tränger in i omkringliggande konstruktioner och orsakar fuktskador.

Vid fuktindikering som utfördes i utrymmet noterades inga avvikande fuktindikationer.
