# Besiktningssprotokoll

Anticimex Försäkringsbesiktning i samarbete med Fastighetsbyrån

Fastighetsbeteckning: Gäddvik 1:75	
Fastighetsadress: Gäddvik Sandarna 6	
Postnummer: 614 98	Ort: Sankt Anna

Besiktningdatum: 2025-02-04	Protokollnummer: 68826924
Temperatur: -1 °C	Väderlek: Mulet
Tekniker: Martin Lundgren	
E-post: martin.lundgren@anticimex.se	
Kontor: Norrköping	
Närvarande: Fastighetsägaren

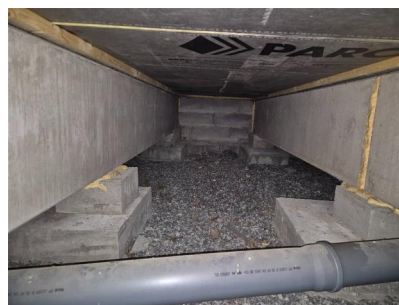
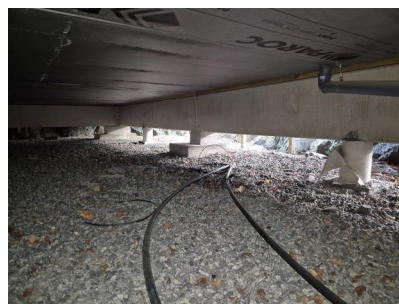
Krypgrund är en riskkonstruktion.

Uteluftsventilerade krypgrunder med bjälklag av organiskt material har ofta fuktskador på grund av naturlig fuktpåverkan. Detta kan resultera i mikrobiella skador (angrepp av mikroorganismer) och, i värsta fall, rötskador. Mikrobiell lukt kan då spridas till boendemiljön.

Vid kontroll av konstruktion i krypgrunden uppmättes fuktvärden under kritisk nivå.

Fuktkvoten uppmättes till ca 12 % i träläkt.

Detta värde varierar dock under året beroende på årstid och utomhusklimat.

Risk för mikrobiell tillväxt föreligger om fuktkvoten överstiger 17 %.

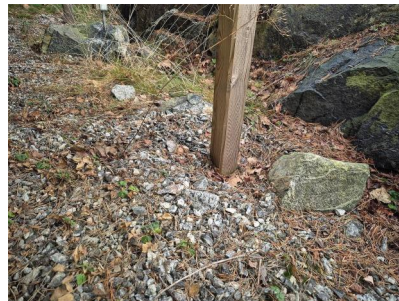
Avstånd mellan fasaden och altan saknas ställvis.

Risk finns att vatten/snö kan orsaka fuktrelaterade skador i omkringliggande konstruktioner.

Avståndet mellan några av altanens träpelare och marken är inte tillräckligt.

Då några träpelare till altanen avslutas nära mark finns risk för att fukt från marken suggs upp i pelarens nederkant.

Rekommenderar om möjligheten finns att öka avståndet mellan mark och pelare.

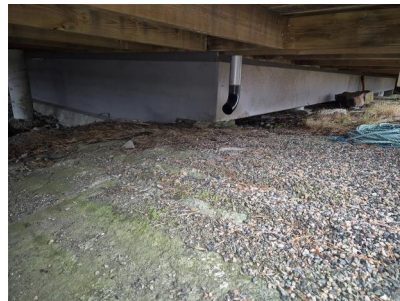
Stuprör är inte anslutet till markledning.

Rekommenderar att stuprör förlängs en bit från huset där lutningen ut från huset är mindre bra.

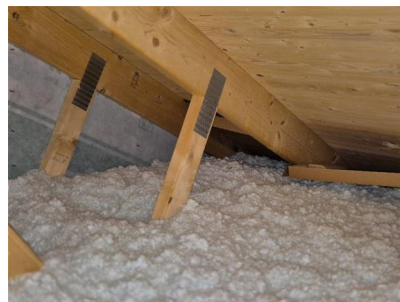
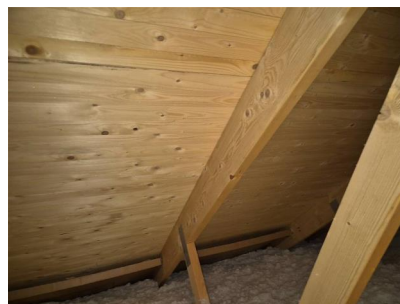
Tre stycken vindsutrymmen med invändiga luckor.

Vid kontroll av vinden uppmättes fuktvärden under kritisk fuktnivå för mikrobiell tillväxt.

Fuktkvoten i underlagstak/takbjälkar uppmättes vid besiktningsstillfället till ca 11 %.

Detta värde varierar dock under året beroende på årstid och utomhusklimat.

Risk för mikrobiell tillväxt föreligger om fuktkvoten överstiger 17 %.

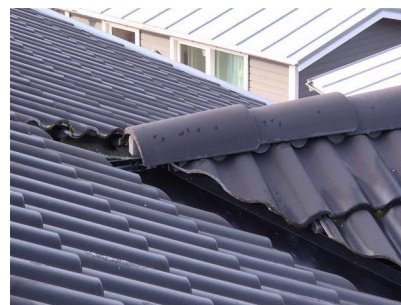
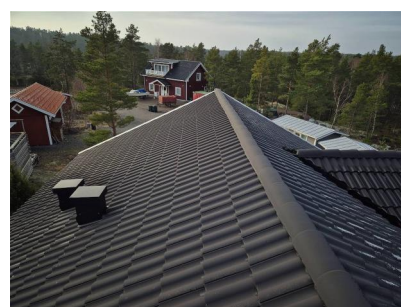
Takpannor är lösa vid vinkelrännor på taket.

Nockpanna vid vinkelrännan täcker ej över hela hörnet av nocken. Detta kan leda till att regnvatten kan rinna in i takkonstruktionen och orsaka fuktrelaterade skador.

Ovanstående notering åtgärdas inom kort enligt nuvarande fastighetsägare.

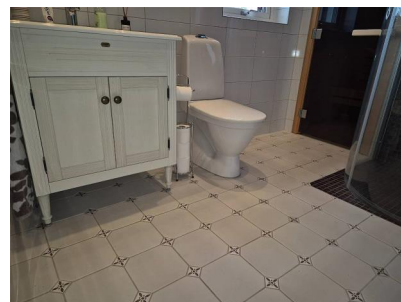
Normala fuktvärden på mätbara ytor indikerades mot klinker/kakel.

Fuktindikering mot kakel och klinker som regelbundet vattenbegjuts är svårt att utföra då även det underliggande fästmassan kan ge utslag på instrumentet utan att skada föreligger. Fuktindikering har dock utförts i delar av utrymmet som ej vattenbegjuts samt i angränsande rum/konstruktioner, utan avvikelser.

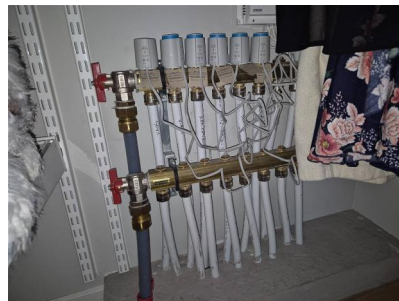
Golvvärmefördelare finns i garderoben.

Rekommenderar att det fortsättningsvis bereds tillträde för regelbunden kontroll av utrymmet avseende rör och kopplingars täthet då utrymmet ej är vattentätt.

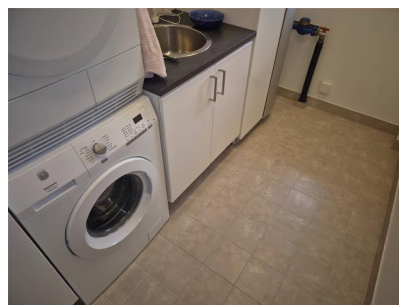
Fuktindikering på mätbara ytor i utrymmet gav inga förhöjda fuktindikationer.

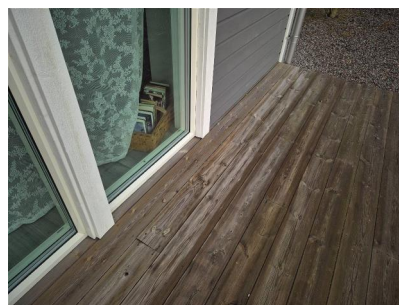
Avstånd mellan fasaden och altan saknas ställvis.

Risk finns att vatten/snö kan orsaka fuktrelaterade skador i omkringliggande konstruktioner.

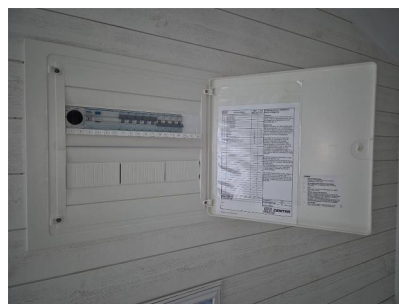
Jordfelsbrytare finns vid el-centalen.

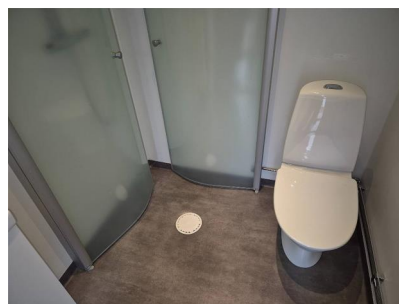
Fuktindikering på mätbara ytor i utrymmet gav inga förhöjda fuktindikationer.

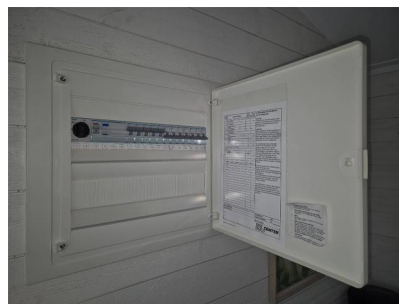
Jordfelsbrytare finns vid el-centalen.

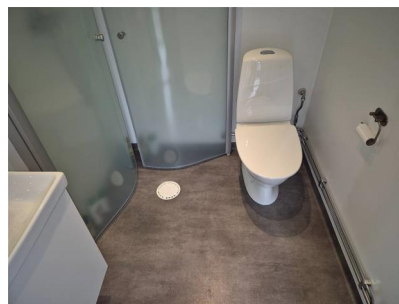
Fuktindikering på mätbara ytor i utrymmet gav inga förhöjda fuktindikationer.
