Besiktningssprotokoll

Anticimex Försäkringsbesiktning i samarbete med Fastighetsbyrån

Fastighetsbeteckning: Stålbläddaren 40	
Fastighetsadress: Tallvägen 6c	
Postnummer: 612 36	Ort: Finspång

Försäkringsbesiktning

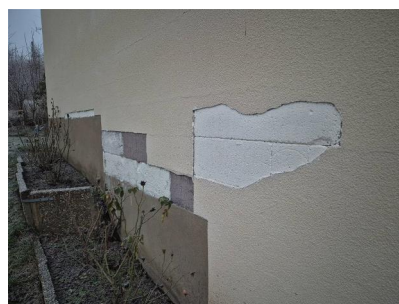
Utvändigt / Fasad

Sprickor och putssläpp finns i fasaden.
Lagade sprickor förekommer.

Detta kan leda till fukt- och frysskador i konstruktionen.

Taksargens träpanel är i behov av målning/underhåll.

Träkonstruktioner där målningsbehov finns riskerar att få fukt- och rötskador på grund av sämre vattenavvisande förmåga. För att öka livslängden på fasadbeklädnaden rekommenderas målning och underhåll.

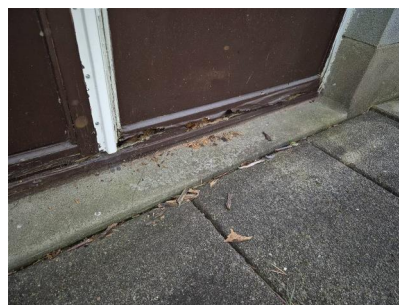
Utvändigt / Dörrar

Rötskador finns i dörrkarm vid ingång baksida.

Tröskelbleck saknas under dörrar.

Avsaknad av tröskelbleck medför att det finns risk för att vatten kan rinna in och orsaka fuktskador på tröskel och/eller i kringliggande vägg och bjälklag.

Kontakt med snickare rekommenderas för åtgärd.

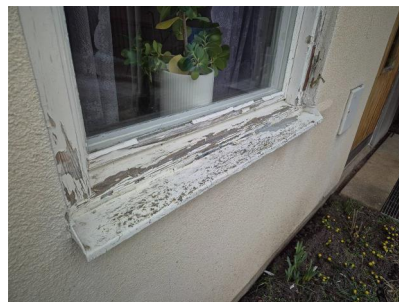
Utvändigt / Fönster

Fönster har färgsläpp och torrspäckor.

Fönsterbågar och fönsterkarmar där målningsbehov finns riskerar att få fukt- och rötskador på grund av sämre vattenavvisande förmåga.

För att öka livslängden på fönster rekommenderas målning och underhåll.

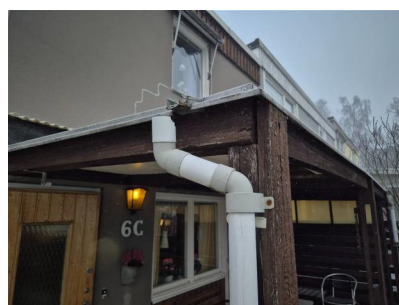
Utvändigt / Hängrännor / Stuprör

Trasigt stuprör vid entréns skärmtak.

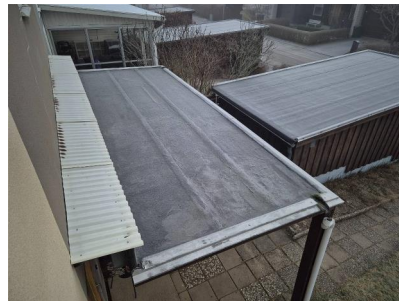
Utvändigt / Skärmtak

Takpappen är äldre.

Tätskiktet på ett platt/låglutande tak har enligt vår bedömning en begränsad livslängd. Eftersom takpappen är äldre har det ett minskat motstånd mot vattengenomträngning. Detta i sin tur kan leda till att takkonstruktionen drabbas av fuktskador.

Trädetaljer är i behov av målning/underhåll.

Där målningsbehov finns riskerar att få fukt- och rötskador på grund av sämre vattenavvisande förmåga.

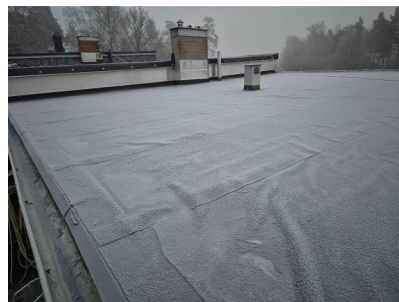
Utvändigt / Tak

Takpappen är äldre och är ställvis ojämnt/bubblig.

Tätskiktet på ett platt/låglutande tak har enligt vår bedömning en begränsad livslängd. Eftersom takpappen är äldre har det ett minskat motstånd mot vattengenomträngning. Detta i sin tur kan leda till att takkonstruktionen drabbas av fuktskador.

Taket besiktades från stegen på grund av halkrisk.

Rekommenderar att en takläggare kontaktas för bedömning och eventuella åtgärder.

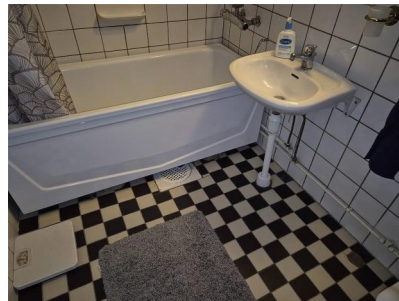
Övre plan / Badrum/Wc

Våtutrymmet har äldre yt-/tätskikt.

Utrymmet är äldre och har passerat tiden för sin tekniska livslängd.

Gjutjärnsbrunnen är rostangripen.

Gammal rostig gjutjärnsbrunn ökar risken för läckage med fuktskador som följd.

Rör genomföring finns i golv.

Rör genomföringar i golvet medför en ökad risk för att vatten tränger ner i omkringliggande konstruktioner och orsakar fuktskador. Vid uppbyggnaden av utrymmet var detta tillåtet och utförandet anses därför vara fackmässigt utfört. I dagens branschregler är detta inte längre tillåtet.

Renovering av utrymmet rekommenderas. Kontakta en behörig våtrumsentreprenör för en renovering. I samband med renoveringen bör omkringliggande konstruktioner kontrolleras för att upptäcka eventuella följdskador.

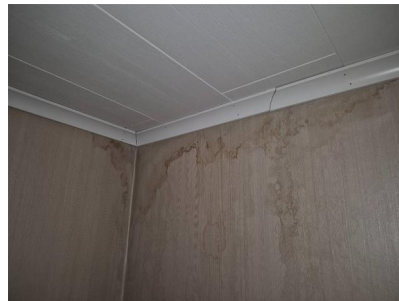
Övre plan / Vardagsrum

Rinnmärken förekommer på väggen.

Enligt uppgift är skadan åtgärdad.

Fuktmätning utfördes med något höga fuktvärden.

De höga fuktvärdena kan härledas från papptakets skick och ålder, se rubrik utvändigt/tak.

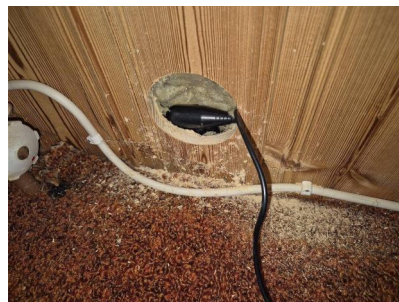
Souterrängplan / Allmänt

Utvändigt fuktskydd är äldre.

Eftersom källarens utvändiga fuktskydd (dagvattensystem, dräneringssystem samt källarytterväggarnas utvändiga fuktskydd) är äldre, så kan systemet ha nedsatt funktion. Detta ökar risken för invändiga fuktskador i källaren.

Vid kontroll av konstruktion uppmättes fuktvärden under kritisk nivå för mikrobiell tillväxt.

Källargrundmur med utreglad isolerad yttervägg finns.
Fuktkvoten uppmättes till ca 9 % via ett uppborrat hål i väggen.
Risk för mikrobiell tillväxt föreligger om fuktkvoten överstiger 17 %.

Befintlig utreglad vägg och eventuella väggsyllar riskerar att drabbas av fuktskador på grund av naturlig fuktpåverkan. Detta i sin tur kan leda till mikrobiella skador (angrepp av mikroorganismer) som kan resultera i att mikrobiell lukt sprids till boendemiljön. Om regler/syllar är tryckimpregnerade kan även en kemisk lukt förekomma.

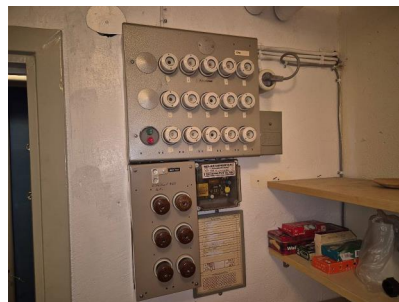
Blå lättbetong finns i byggnaden.

Denna typ av lättbetong är i vissa fall radonhaltig.

Limmad plastmatta finns på betongplattan.

På grund av naturlig fuktpåverkan från mark riskerar plastmattan att släppa från underlaget. Mattan och limmet kan också avge en kemisk lukt som sprids till boendemiljön.

Trädetaljer i kontakt med betonggolvet och källarvägg.

Trädetaljer (trösklar, innervägg mm) kan via kapillärkraft bli fuktiga vilket kan leda till fuktskador. Vid misstanke om detta bör dessa delar bytas ut.

Jordfelsbrytare finns ej.

Det finns inget krav att hus byggda före år 2000 ska ha jordfelsbrytare. Jordfelsbrytaren minskar dock risken för personskador och brand orsakade av elanläggningen.

Kontakta en elektriker för kontroll och åtgärd.

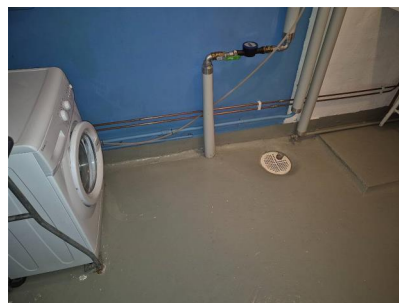
Souterrängplan / Tvättstuga

⚠ Utrymmet har äldre yt-/tätskikt.

Eftersom funktionen, som innebär att ytskiktet/tätskiktet ska vara vattentätt, kan vara nedsatt finns en ökad risk att vatten tränger igenom ytskiktet/tätskiktet med vattenskador i omkringliggande konstruktioner som följd.

Gjutjärnsbrunnar finns i utrymmet..

Risk finns att gjutjärnsbrunnar rostar sönder.
