# Besiktningsprotokoll

Anticimex Försäkringsbesiktning i samarbete med Fastighetsbyrån

| Fastighetsadress:<br>Landsvägen 1490 | |

| Besiktningsdatum:<br>2025-02-11 | Protokollnummer:<br>68826365 |

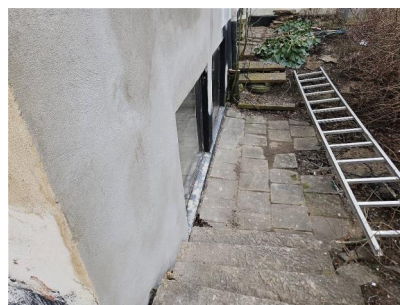
Marken lutar mot huset.

Detta innebär en ökad fuktbelastning mot grunden vilket i sin tur kan orsaka fuktskador i huset.

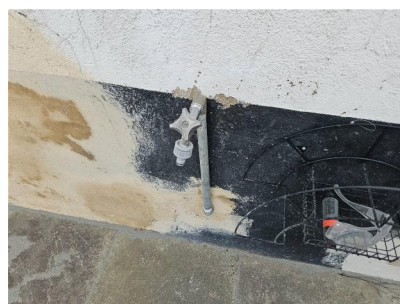
Vattenutkastaren är inte frostsäker.

När vattenutkastaren inte är frostsäker ökar risken för att den ska frysa sönder och orsaka vattenskada.

Byt till självdränerande vattenutkastare vilket innebär att den är frostsäker.

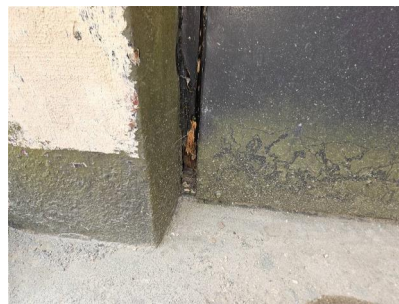
Dörr är rötskadad.

De upptäckta skadorna kan bero på olika saker, exempelvis bristfälligt underhåll, målning, skruvar och beslag etc.

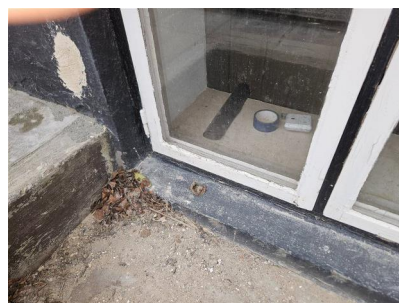
Fönster till källaren är i behov av målning/underhåll.

Fönsterbågar och fönsterkarmar där målningsbehov finns riskerar att få fukt- och rötskador på grund av sämre vattenavvisande förmåga.

För att öka livslängden på fönster rekommenderas målning och underhåll.

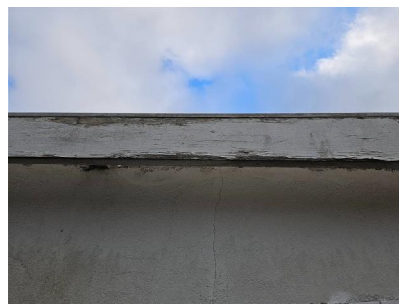
Fasadpanelen är i behov av målning/underhåll.

Fasadbeklädnad och träkonstruktioner där målningsbehov finns riskerar att få fukt- och rötskador på grund av sämre vattenavvisande förmåga. För att öka livslängden på fasadbeklädnaden rekommenderas målning och underhåll.

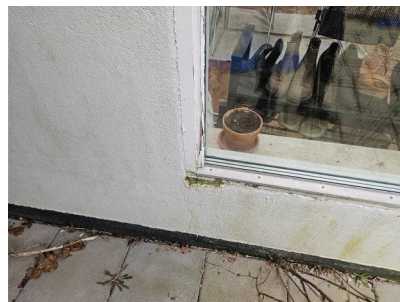
Fönster är i behov av målning/underhåll.

Fönsterbågar och fönsterkarmar där målningsbehov finns riskerar att få fukt- och rötskador på grund av sämre vattenavvisande förmåga.

För att öka livslängden på fönster rekommenderas målning och underhåll.

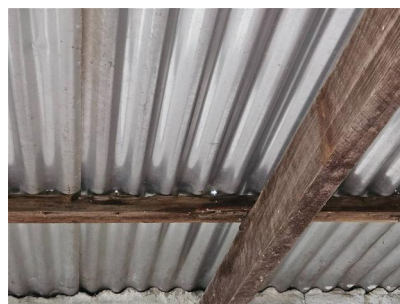
Garaget är i behov av renovering.

Kontakta fackman för bedömning och åtgärd.

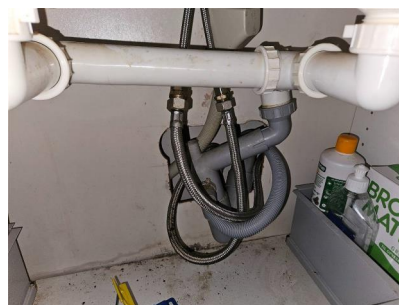
Upphängningsbygel saknas på avloppslang från diskmaskinen.

När upphängningsbygel saknas ökar risken för brott på slangen med läckage som möjlig följd.

För att hindra brott på avloppsslang rekommenderas komplettering av upphängningsbygel.

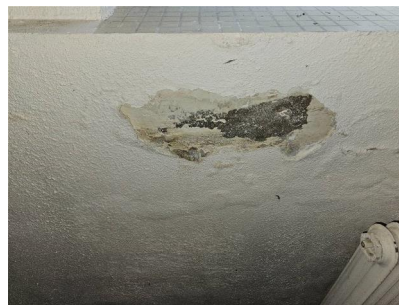
Puts- och färgsläpp finns på källarväggar.

Puts- och färg som släppt från underlaget invändigt på källarytterväggarna är ett tecken på att källarens utvändiga fuktskydd inte längre fungerar tillfredsställande.

För att åtgärda detta måste källarens utvändiga fuktskydd förbättras. Läs Anticimex faktablad om källare för tips och råd.

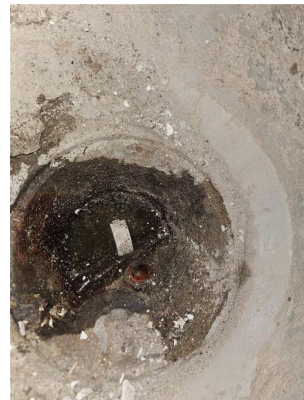
Gjutjärnsbrunnen är rostangripen.

Det finns risk att golvbrunnen rostar sönder med fuktskador som följd.
