# Besiktningsprotokoll

Anticimex Försäkringsbesiktning i samarbete med Fastighetsbyrån

| Fastighetsadress:<br>Ljungbackastigen 1 | |

| Besiktningsdatum:<br>2025-02-03 | Protokollnummer:<br>68817331 |

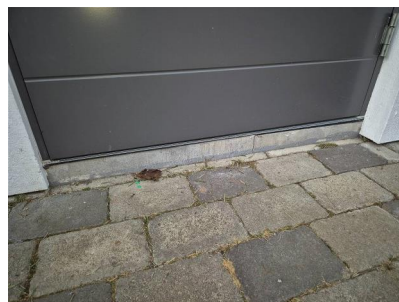
Tröskelbleck saknas under entrédörren.

Avsaknad av tröskelbleck medför att det finns risk för att vatten kan rinna in och orsaka fuktskador på tröskel och/eller i kringliggande vägg och bjälklag.

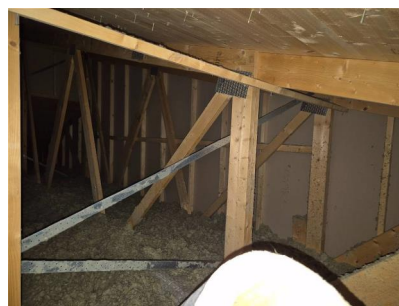
Invändig lucka.

Vid kontroll av vinden uppmättes fuktvärden under kritisk fuktnivå för mikrobiell tillväxt.

Fuktkvoten i underlagstak/takbjälkar uppmättes vid besiktningstillfället till ca 13 %.

Detta värde varierar dock under året beroende på årstid och utomhusklimat.

Risk för mikrobiell tillväxt föreligger om fuktkvoten överstiger 17 %.

Vindsutrymmet besiktades från landgången som ej når hela utrymmet. Belamrat av lösöre till viss del vid landgång.

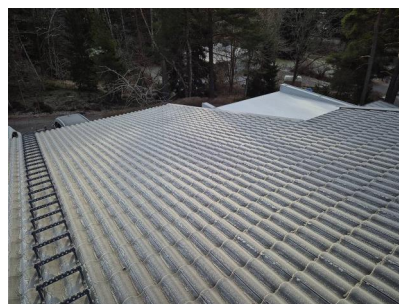
Några vindskivor mot takfoten är i behov av målning och underhållsbehov.

Trädetaljer där målningsbehov finns riskerar att få fukt- och rötskador på grund av sämre vattenavvisande förmåga. För att öka livslängden på vindskivor rekommenderas målning och underhåll.

Mindre mängd mosspåväxt finns på takpannor.

Taket besiktades från mark, stege och från takstegen.

För att öka livslängden på taket rekommenderas att mossan tas bort från takpannorna.

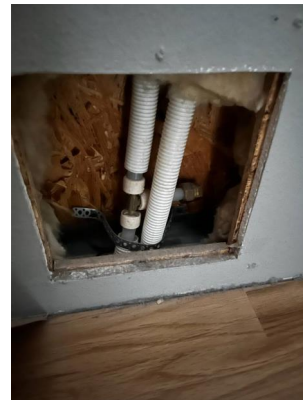
Tappvattenrör i vägg med inspektionslucka.

Rekommenderar att det fortsättningsvis bereds tillträde för regelbunden kontroll av utrymmet avseende rör och kopplingars täthet då utrymmet ej är vattentätt.

Vattenlarm kan med fördel installeras.

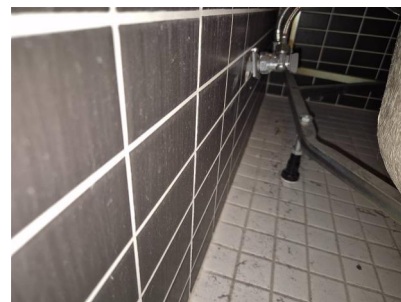
Väggbeklädnaden är otät vid rör genomföringar.

De otäta rör genomföringarna i väggbeklädnaden medför att vatten kan tränga ner i bakomliggande konstruktioner med fuktskador som följd. Detta kan i sin tur leda till mikrobiella skador (angrepp av mikroorganismer).

- Fönster placerad nära dusch och bad.
- Mindre hål i väggen som ej är tätade förekommer.

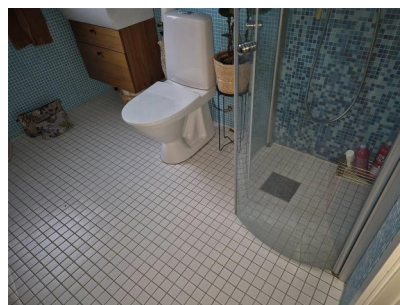
Golvlutning.

Golvfall mot golvbrunnen är bristfälligt utfört.

Otätade hål i väggen förekommer.
