Kalleberga 7:71

Slättervägen 4

Uppdragsnummer	G31886
Besiktningsdatum	2025-02-13
Besiktningföretag	OBM Kronoberg AB
Besiktningförrättare	Jonas Håkansson
Närvarande	-----
Giltig till och med	2026-02-13

Byggnadsbeskrivning
1½-planshus med källare

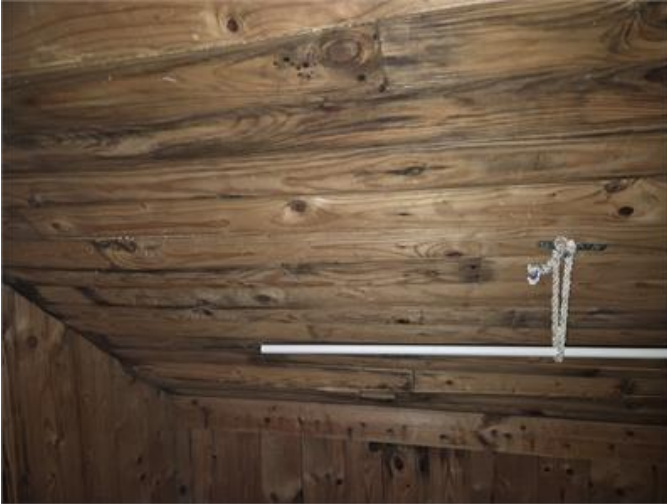
Sidvindar: Lukt av tjära/tjärpapp. Spår efter tidigare och åtgärdade takläckage förekommer.

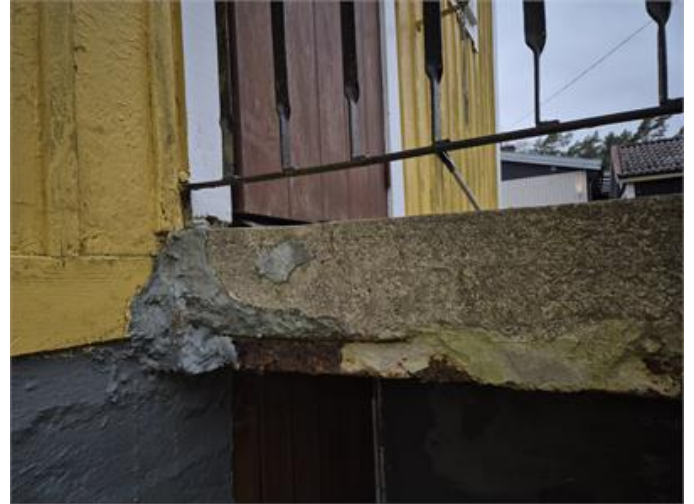
Rötskada förekommer i vägg/bjälklag i anslutning till entrétrapp med rostangripne armering, omfattningen av skadan rekommenderas undersökas vidare.

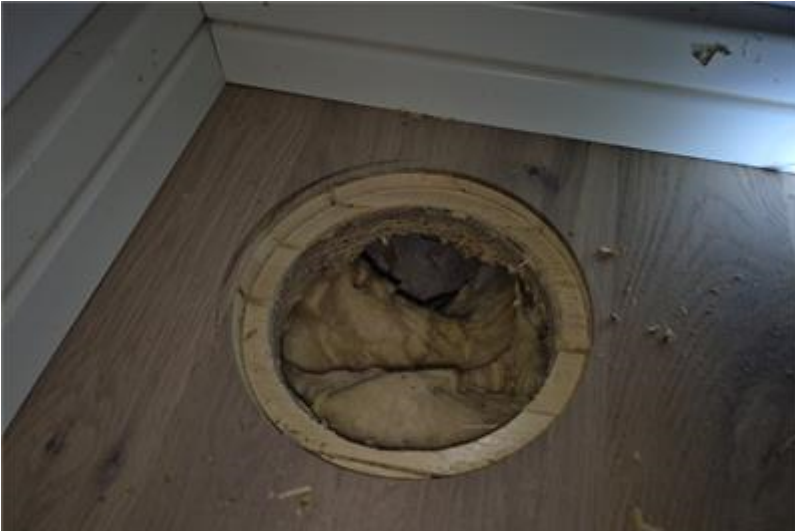
Byggnadsdel	Allrum i källaren
Konstruktionsdel	Golv och väggkonstruktioner
Konstruktionsuppbyggnad	Uppreglat golv och utreglade väggar i källare

Hål togs i uppreglat golv för fuktmätning. Fuktkvoter på upp till 19% mättes i regel till golv/väggkonstruktion. Det kritiska gränsvärdet för mikrobiell tillväxt brukar anges till ca 16-17% fuktkvot (FK).

Det rekommenderas att vidare undersökning utförs för bedömning av åtgärder.
