Besiktningssprotokoll

Anticimex Försäkringsbesiktning i samarbete med Fastighetsbyrån

Fastighetsbeteckning: Kärringtanden 5	
Fastighetsadress: Kamomillgatan 5	
Postnummer: 671 52	Ort: Arvika

Besiktningdatum: 2025-02-12	Protokollnummer: 68838751
Temperatur: -5 °C	Väderlek: Mulet
Tekniker: Lennart Davidsson	
E-post: Lennart.Davidsson@anticimex.se	
Kontor: Karlstad	
Närvarande:

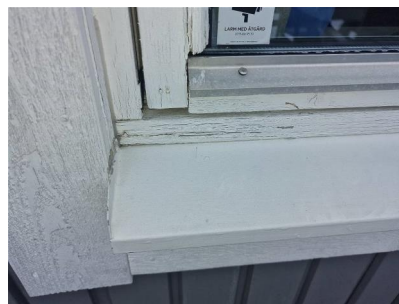
Vissa fönster har färgsläpp och torrsprickor, speciellt nederkant.

Fönsterbågar och fönsterkarmar där målningsbehov finns riskerar att få fukt- och rötskador på grund av sämre vattenavvisande förmåga.

För att öka livslängden på fönster rekommenderas målning och underhåll.

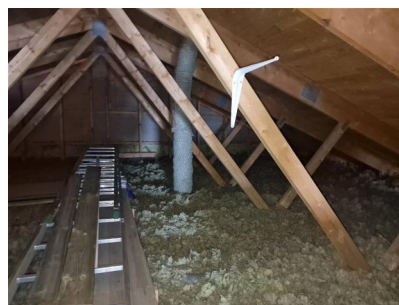
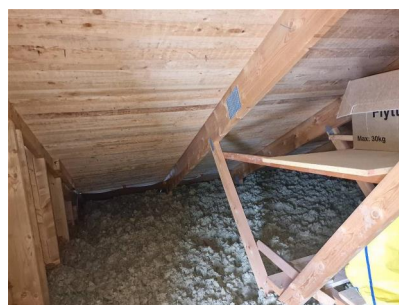
Vid kontroll av vinden uppmättes fuktvärden under kritisk fuktnivå för mikrobiell tillväxt och en normal lukt upplevdes.

Underlagstak består av råspont och isolering är lösull.

Fuktkvoten i underlagstak/takbjälkar uppmättes vid besiktningstillfället till ca 12,3 %.

Risk för mikrobiell tillväxt föreligger om den relativa fuktigheten (RF) i den omgivande luften är över 75% vilket i furuvirke motsvarar en fuktkvot (FK) på 17%.

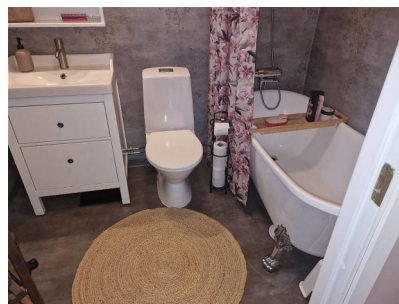
✎ Plastmatta på golv och vägg
- Rör förekommer genom golv
- Renovering bedöms vara fackmässig.

Fuktindikering i utrymmet gav inga förhöjda fuktindikationer.

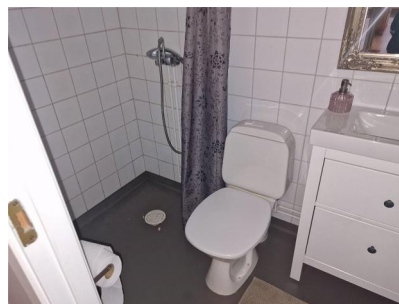
✎ Plastmatta på golv och kakel på
Rör förekommer genom golv
Färgsläpp kan noteras på plastmatta

Fuktindikering i utrymmet gav inga förhöjda fuktindikationer.
