Överåda 3:204

Astrakanvägen 2

| Uppdragsnummer | A31544 |
| Besiktningsdatum | 2025-02-06 |

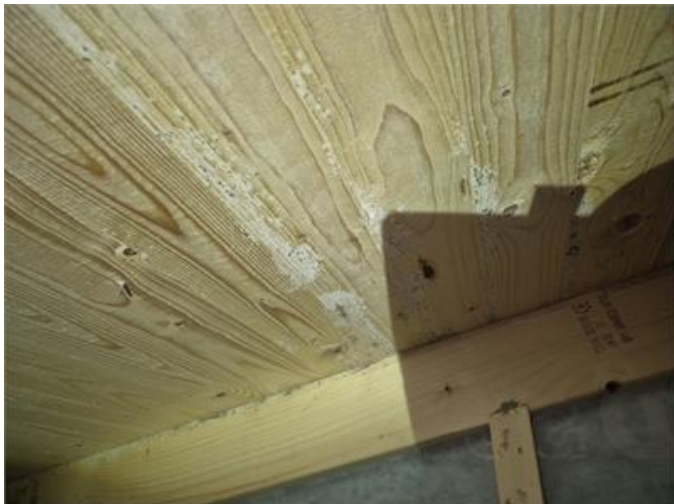
| Byggnadsdel | 1 | 2 | 3 | 4 | Anmärkning |
|---|---|---|---|---|---|
| <b>Vind</b> | | X | | | Mikrobiell påväxt förekommer i begränsad omfattning, vilket bör kontrolleras regelbundet så att skadorna inte förvärras. Se bild. Vinden besiktades från vindsluckan. |

Bild från vinden.
