Besiktningssprotokoll

Anticimex Försäkringsbesiktning i samarbete med Fastighetsbyrån

Fastighetsbeteckning: Fanna 29:3	
Fastighetsadress: Hejaregatan 15	
Postnummer: 749 42	Ort: Enköping

Besiktningdatum: 2025-02-14	Protokollnummer: 68841675
Temperatur: -6 °C	Väderlek: Molnigt
Tekniker: Fredrik Olander	
E-post: fredrik.olander@anticimex.se	
Kontor: Västerås	
Närvarande: Bo Johansson och Susanne Schönbeck

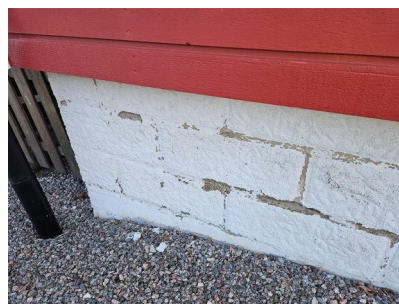
Utvändigt / Sockel

Mindre sprickor färgsläpp finns på sockeln.

Bedöms ej ha lett till bakomliggande skador.

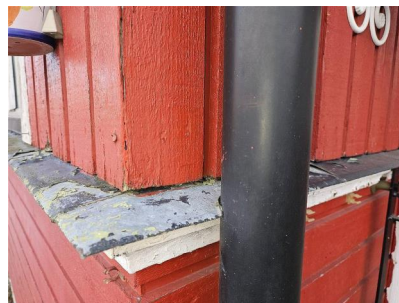
Utvändigt / Fasad

Enstaka panelbrädor har mindre rötskador. Fasadpanelen är i behov av målning/underhåll.

Fasadbeklädnad och träkonstruktioner där målningsbehov finns riskerar att få fukt- och rötskador på grund av sämre vattenavvisande förmåga. För att öka livslängden på fasadbeklädnaden rekommenderas målning och underhåll. I samband med ommålning rekommenderas att de rötskadade panelbrädorna byts ut.

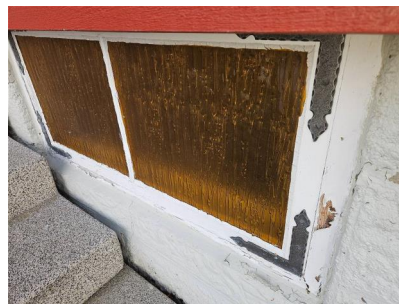
Utvändigt / Fönster

Vissa fönster är i behov av målning/underhåll.

Fönsterbågar och fönsterkarmar där målningsbehov finns riskerar att få fukt- och rötskador på grund av sämre vattenavvisande förmåga.

För att öka livslängden på fönster rekommenderas målning och underhåll.

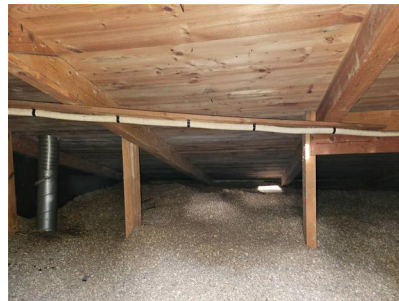
Utvändigt / Vind

Vid kontroll av vinden har fuktvärden under kritisk fuktnivå för mikrobiell tillväxt uppmätts, dock finns mikrobiell påväxt lokalt på underlagstak. Detta har enbart kunnat konstateras vid inspektion från luckan .

Fuktkvoten i underlagstak/takbjälkar uppmättes till 16%

Den upptäckta mikrobiella påväxten på underlagstaket är ett tecken på att vinden har tillförts eller tillförs fukt inifrån bostaden. Observera att besiktning av bostadens ventilationssystem inte har ingått i uppdraget.

För att komma tillrätta med detta kan fuktillförseln inifrån bostaden behöva minskas. Det kan göras genom att ventilationen i bostaden förbättras samt att eventuella otätheter i vindsbjälklaget (tak-/väggvinklar, taklucka med mera) tätas. Läs Anticimex faktablad om oppvärmda vindsutrymmen för tips och råd.

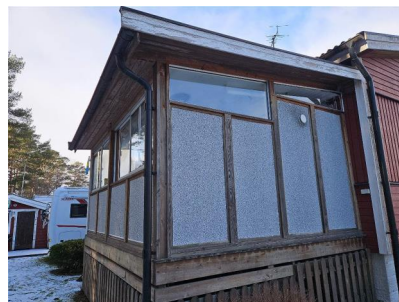
Utvändigt / Uterum

Begynnande underhållsbehov på trädelar, vindskivor.

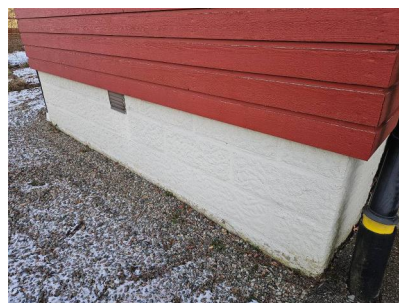
Utvändigt / Krypgrund under entréhall

Krypgrunden har ej besiktigats då lucka till utrymmet saknas.

Uteluftsventilerade krypgrunder med bjälklag av organiskt material har ofta fuktskador, som kan resultera i mikrobiella skador (angrepp av mikroorganismer) och i värsta fall rötskador. Krypgrunden har inte kunnat besiktigas eftersom det inte finns någon inspektionslucka in till krypgrunden.

Vi rekommenderar en kompletterande besiktning när en inspektionslucka installerats.

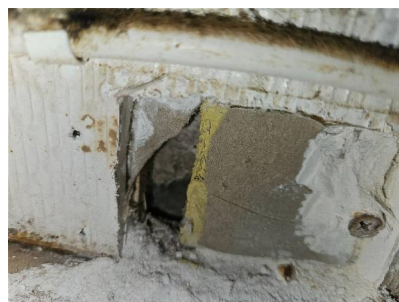
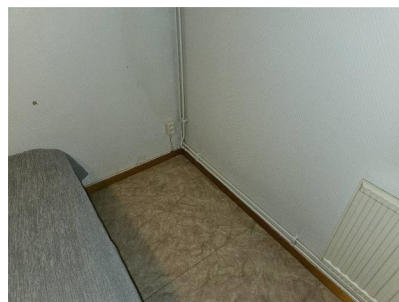
Källarplan / Sovrum

Vid kontroll av konstruktion uppmättes fuktvärden över kritisk nivå för mikrobiell tillväxt och normal lukt upplevdes.

Källargrundmurar med påreglade ytterväggar. Väggen är uppbyggd med träreglar dikt an mot betongytterväggen. Mot reglarna är en träfiberskiva samt därefter gipsskiva skruvad. Slutligen sitter målad väv som ytskikt.

Fuktkvoten uppmättes till 18% och en normal lukt kunde kännas i golv/vägg vinkel.

Det rekommenderas att påreglade väggen rivs.

Lämpliga material för återställande kan vara kakel, puts, silikatfärg. Detta eftersom att dom ej innehåller organiskt, fuktkänsligt material samt att dom är genomsläppliga för fukt.

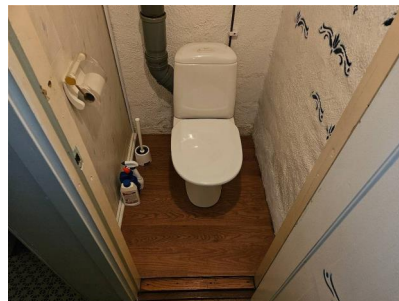
Källarplan / Toalett

Vid kontroll av konstruktion uppmättes fuktvärden under kritisk fuktnivå samt normal lukt upplevdes vid golv/ väggvinkeln.

Trädetaljer i kontakt med betongplatta riskerar på grund av naturlig fuktpåverkan att drabbas av fuktskador.

Fuktkvoten uppmättes till under 12% i regel i golvet .
Golvet är uppbyggt med träreglar dikt an mot betongen med golvspånskiva ovan reglarna och plastmatta som ytskikt .

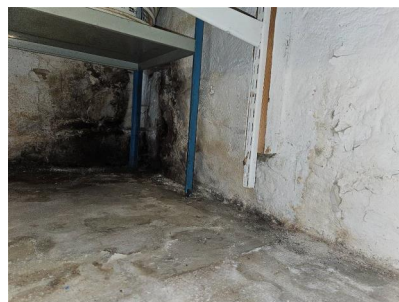
Källarplan / Allmänt

Puts- och färgsläpp finns på källarväggar.

Puts- och färg som släppt från underlaget invändigt på källarytterväggarna är ett tecken på att källarens utvändiga fuktskydd inte längre fungerar tillfredsställande.

För att åtgärda detta måste källarens utvändiga fuktskydd förbättras. Läs Anticimex faktablad om källare för tips och råd.

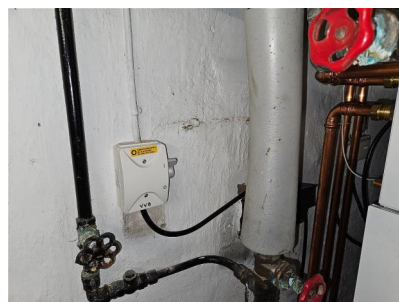
Källarplan / Pannrum

Korrosion på kranvred/ kopplingar förekommer.

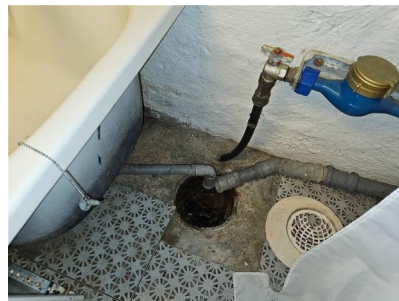
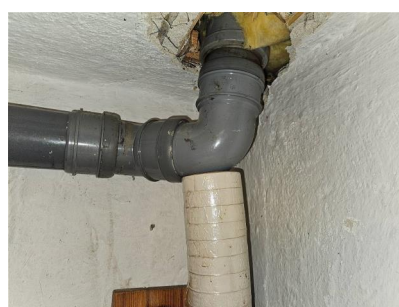
Källarplan / Badrum

Gjutjärnsbrunnen är rostangripen.

Bristfällig förankring av avlopp från övervåningen.
