Besiktningssprotokoll

Anticimex Försäkringsbesiktning i samarbete med Fastighetsbyrån

Fastighetsbeteckning: Lindhov 1:153	
Fastighetsadress: Trönningenäsvägen 22	
Postnummer: 432 94	Ort: Varberg

Besiktningdatum: 2025-02-03	Protokollnummer: 68748299
Temperatur: 4 °C	Väderlek: Mulet
Tekniker: Daniel Levin	
E-post: Daniel.Levin@anticimex.se	
Kontor: Halmstad	
Närvarande: Fastighetsägaren

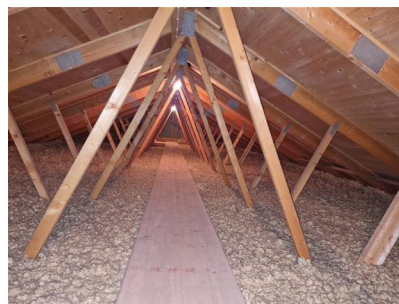
Utvändigt / Vind

- ✓ Fuktkvoten mättes på yttertaketets insida till 15 %.

Det finns risk för mikrobiell tillväxt om den relativa fuktigheten (RF) i luften är över 75 %, vilket i gran- och furuvirke motsvarar en fuktkvot (FK) på ca 17 %.

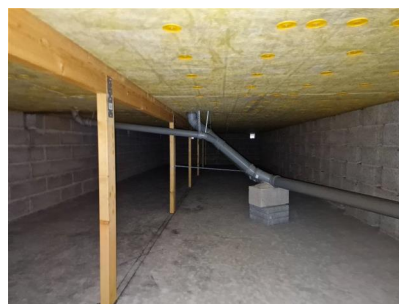
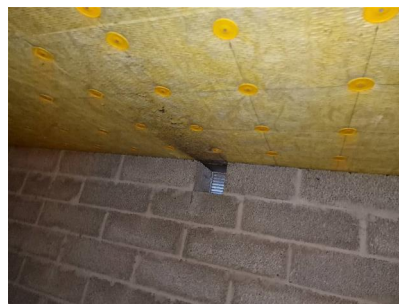
Utvändigt / Krypgrund

- ⚠ Krypgrunden nås via en utvändigt lucka. En betongplatta är gjuten på marken i grunden. Grundmuren består utav leca. Mot blindbotten är isoleringsskivor monterade. Smuts finns på isoleringen intill ventiler. Enligt uppgift från fastighetsägaren är bärlinor behandlade med någon form av olja. Fuktkvoten mättes i bärlinora till 15 %.

Det finns risk för mikrobiell tillväxt om den relativa fuktigheten (RF) i luften är över 75 %, vilket i gran- och furuvirke motsvarar en fuktkvot (FK) på ca 17 %.

Uteluftsventilerade krypgrunder med bjälklag av organiskt material har ofta fuktskador på grund av naturlig fuktpåverkan. Detta kan resultera i mikrobiella skador (angrepp av mikroorganismer) och, i värsta fall, rötskador. Mikrobiell lukt kan då spridas till boendemiljön.

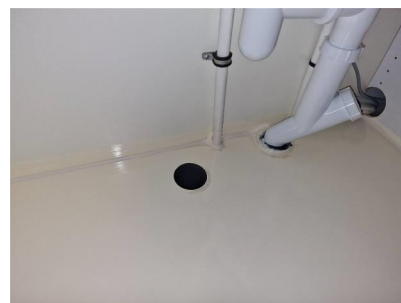
Entréplan / Kök

Vattenavrinningen i diskbänkskåpet leds ner i bjälklaget och avslutas ovanför bjälklagets isolering.

Bristen medför att vatten kan tränga in i underliggande konstruktioner med fuktrelaterade skador som möjlig följd.

Vid fuktindikering framför diskbänkskåpet samt vitvaror kunde inga förhöjda fuktindikationer påvisas.

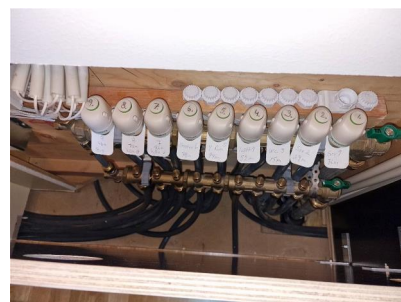
Entréplan / Klädkammare

Golvvärmens rörsamling är olämpligt placerad i ett utrymme utan tätskikt på golvet.

För att säkra upp och skydda intilliggande konstruktioner vid ett eventuellt läckage rekommenderas det att rörsamlingen förses med vattentät botten eller vattenlarm.

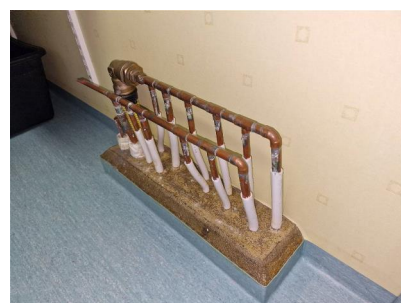
Entréplan / Tvättstuga / Groventré

Rör genomföringar finns i en golvklack som delvis är placerade nära varandra och nära golv-/väggvinkeln. Tätskikt finns inte ovanpå golvklacken.

Bristerna medför att vatten kan tränga in i omkringliggande konstruktioner med fuktrelaterade skador som möjlig följd.

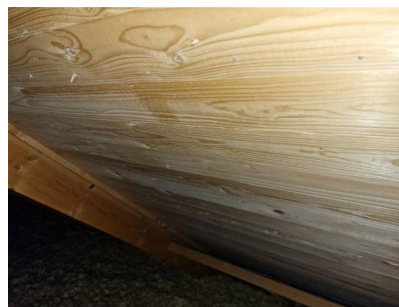
Utvändigt / Vind

Mindre mikrobiell påväxt noterades lokalt på yttertakets insida.
Påväxten anses uppstått innan monteringen då man kan se avbrott i tillväxten på grund av ströläkten samt avbrott mellan olika brädor.
Fuktkvoten mättes på underlagstaket till 14 %.

Det finns risk för mikrobiell tillväxt om den relativa fuktigheten (RF) i luften är över 75 %, vilket i gran- och furuvirke motsvarar en fuktkvot (FK) på ca 17 %.
