Besiktningssprotokoll

Anticimex Försäkringsbesiktning i samarbete med Fastighetsbyrån

Fastighetsbeteckning: Råssla 1:63	
Fastighetsadress: Råsslavägen 17c	
Postnummer: 618 32	Ort: Kolmården

Besiktningdatum: 2025-02-10	Protokollnummer: 68834520
Temperatur: 2 °C	Väderlek: Sol
Tekniker: Martin Lundgren	
E-post: martin.lundgren@anticimex.se	
Kontor: Norrköping	
Närvarande: Fastighetsägaren

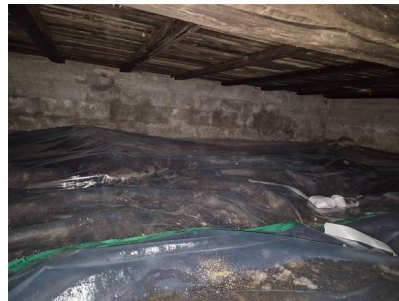
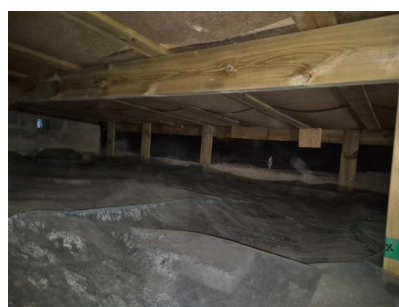
Utvändigt / Krypgrund

Krypgrund är en riskkonstruktion.

Organiskt material i form av kuttersspån och brädbitar finns i mindre omfattning i utrymmet.

I den nya krypgrunden är blindbottensnivorna i begynnelsen att bågna.

Vid kontroll av konstruktion i de bägge krypgrunderna uppmättes fuktkvoten till ca 11 %.

- Sprickor förekommer ställvis i grundmuren.
Rekommenderar tätning utförs med lämplig fogmassa.

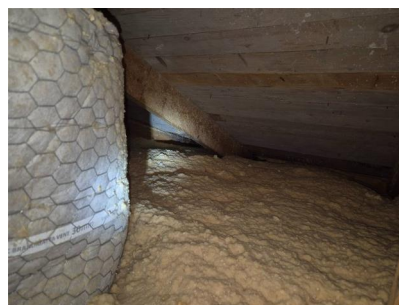
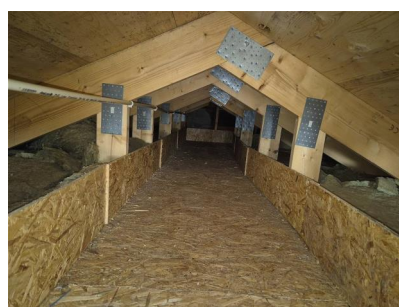
Utvändigt / Vind

Mikrobiell påväxt finns på underlagstaket i mindre omfattning av den äldre delen av utrymmet.

Detta kan vara ett tecken på att vinden tillförs fukt inifrån bostaden. Observera att besiktning av bostadens ventilationssystem inte har ingått i uppdraget.

Den nya delen förekommer det ställvis prickar på underlagstaket. Enligt uppgift av nuvarande husägare fanns dessa prickar innan uppförandet av vinden.

Fuktkvoten i underlagstak/takbjälkar uppmättes vid besiktningstillfället till ca 16 %.

För att komma tillrätta med detta kan fuktillförseln inifrån bostaden behöva minskas. Det kan göras genom att ventilationen i bostaden förbättras samt att eventuella otätheter i vindsbjälklaget (tak-/väggvinklar, taklucka med mera) tätas. Läs Anticimex faktablad om oppvärmda vindsutrymmen för tips och råd.

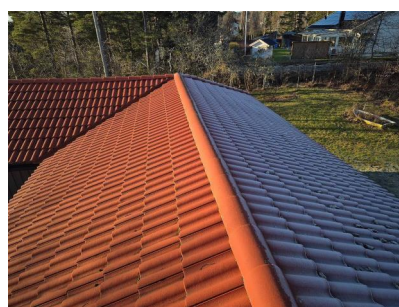
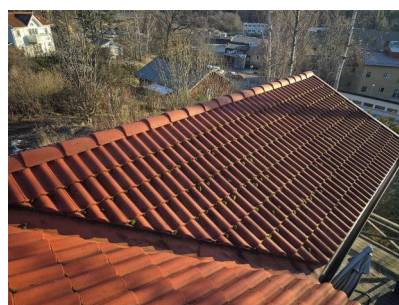
Utvändigt / Tak

Mindre mängd mosspåväxt finns på takpannor.

För att öka livslängden på taket rekommenderas att mossan tas bort från takpannorna.

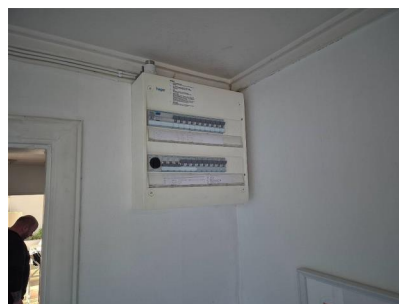
Entréplan / Allmänt

Golvknarr och golvlutningar förekommer i normal omfattning.

Mindre målning och underhåll förekommer ställvis gällande golvlister, tröskel och innertak.

Jordfelsbrytare finns vid el-centalen.

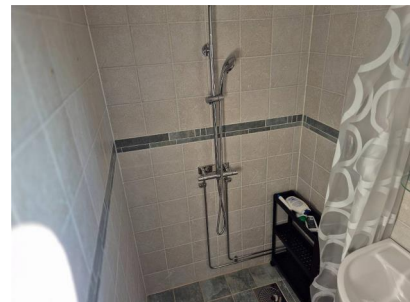
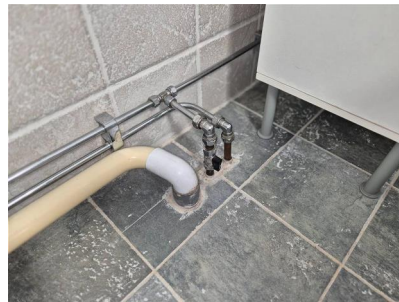
Entréplan / Dusch/Toalett

Rör genomföring finns i golv.

Rör genomföringar i golvet medför en ökad risk för att vatten tränger ner i omkringliggande konstruktioner och orsakar fuktskador.

- Toalettstol är skruvad i golvet.
- Fall mot golvbrunnen är bristfälligt, vatten samlas mot väggen i duschzonen.
- Hålligheter i vägg förekommer.
- Mindre läckage av avloppsrör i handfatsskåp (åtgärdas inom kort enligt fastighetsägaren).

Normala fuktvärden på mätbara ytor indikerades mot klinker/kakel.

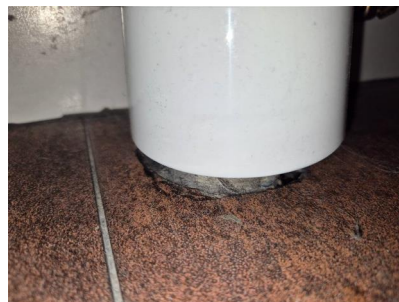
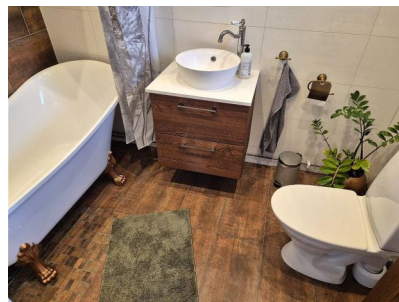
Entréplan / Badrum/Wc

Gumminippel finns ej vid avloppsrör under handfat.

Normala fuktvärden på mätbara ytor ndikerades mot klinker/kakel.

Rekommenderar montering av gumminippel för att undvika fuktrelaterade skador.

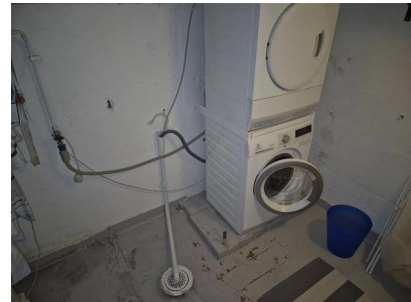
Källarplan / Tvättstuga

Utrymmet har äldre yt-/tätskikt.

Eftersom funktionen, som innebär att ytskiktet/tätskiktet ska vara vattentätt, kan vara nedsatt finns en ökad risk att vatten tränger igenom ytskiktet/tätskiktet med vattenskador i omkringliggande konstruktioner som följd.

Golvbrunnar är utbytta till plastbrunnar.
