**Fastighetsuppgifter**

Vrine 3:27

Valbovägen 15

## Bilaga 1 för kontroll av valda konstruktioner

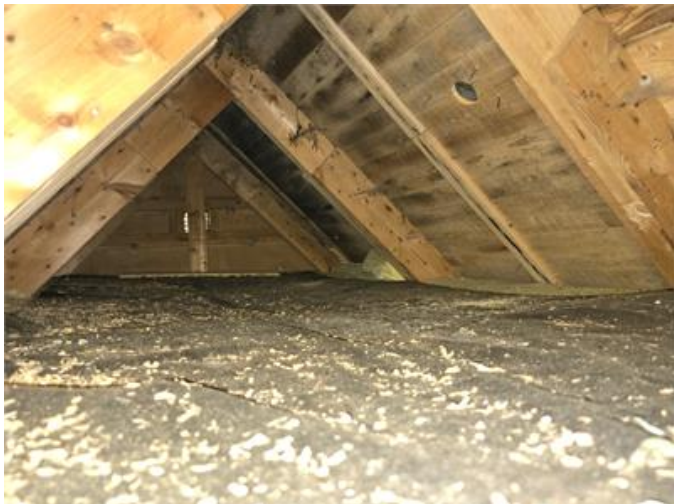
| Besiktningsresultat | | | | | |
|---|---|---|---|---|---|
| Nockvind | | X | | | Missfärgningar/mikrobiell påväxt noteras.<br>Se kommentar/riskanalys. |

Den mikrobiella påväxten på underlagstaket indikerar att vinden periodvis tillförs eller har tillförts fukt inifrån bostaden, som den kallare delen av året riskerar att kondensera mot underlagstaket (sk konvektionsskada). För att komma tillrätta med detta måste fukttilförseln inifrån bostaden minskas. Detta kan göras genom att ventilationen i bostaden förbättras samt att eventuella otätheter i vindsbjälklaget (tak/väggvinklar, vindslucka mm.) tätas. För att avgöra om påväxten är äldre eller pågående rekommenderas att den hålls under uppsikt, speciellt den kallare delen av året. Lämpligt är att slipa bort påväxten på en mindre yta för att lättare kunna bedöma eventuella förändringar. En parallell takkonstruktion är svårare att kontrollera än t.ex. ett vanligt sadeltak mednockvind då yttertaketets insida inte kan inspekteras. Om ångspärren i innertaket inte fungerar tillfredställande kan yttertaket på sikt få mikrobiella skador (bakterier, mögel- och rötskador). Dessa skador påverkar byggnaden och inomhusmiljön negativt.

Översiktsbild missfärgningarnockvind.

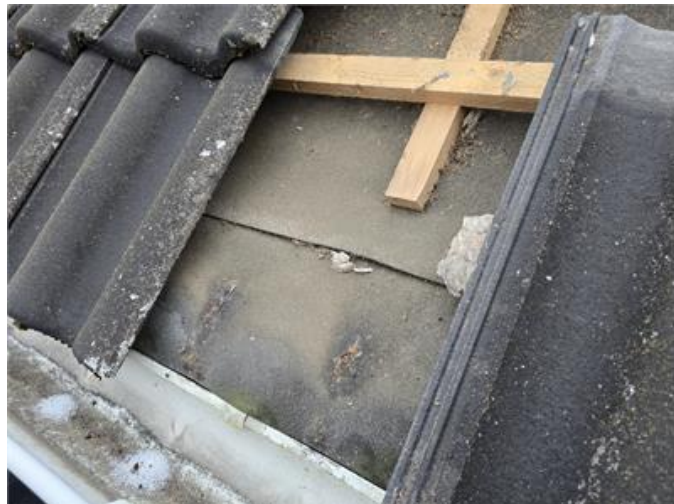
| Besiktningsresultat | | | | | |
|---|---|---|---|---|---|
| Tak | | x | | | Mossa börjar få fäste, bör avlägsnas.<br>Frömjöl/skräp noteras,nocktätning finns ej.<br>Takfotsplåt finns ej på ursprungsbyggnad.<br>Se kommentar/riskanalys. |

Nocktätning rekommenderas för att minska inträngning av regn/snö samt löv/skräp vianocken och därmed minskad fuktbelastning på papp och läkt. Då takfotsplåt inte finns och pannorna ligger an mot takpappen innebär det risk att den skavs sönder, vilket i förlängningen kan orsaka fuktrelaterade skador nedre delen av takkonstruktionen.

Pannor vilar på takpapp utan takfotsplåt.

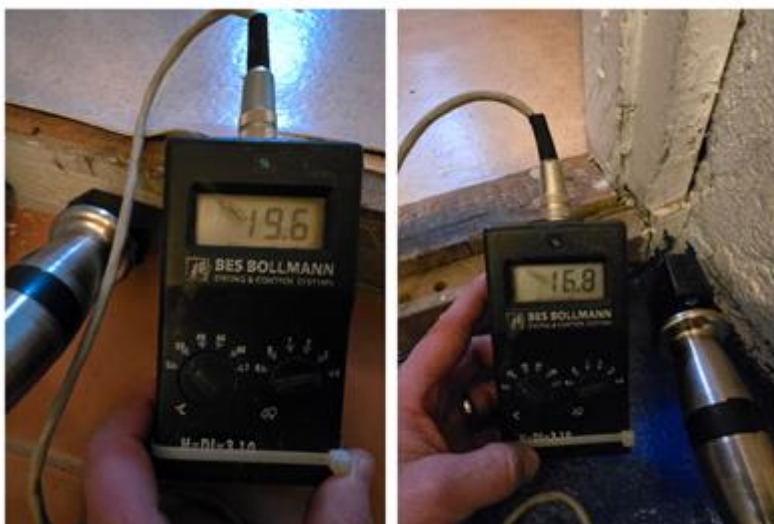
| Konstruktionsdel | Golvregel samt nederkant karm vid inträde till rum med uppreglat golv. |

Kontroll av konstruktionen gjordes via stickprovsmässig fuktkvotsmätning i Förråd. Ingen avvikande lukt upplevdes i konstruktionen, fuktvärden över gränsvärdet för mikrobiell tillväxt uppmättes. Fuktkvoten uppmättes till 19-20% i golvregel och ca 17% i nederkant dörrkarm. Risk för mikrobiell tillväxt föreligger vid en fuktkvot på 17% och rötskador >28%.
