**Fastighetsuppgifter**

Fastighetsbeteckning  
Ovikens-Rörön 1:81  
Adress  
Fjällvägen 17  
845 72 Oviken

| Besiktningsdatum | 2025-02-12 |
| Besiktningsföretag | Oktopal OBM i Norrland AB |

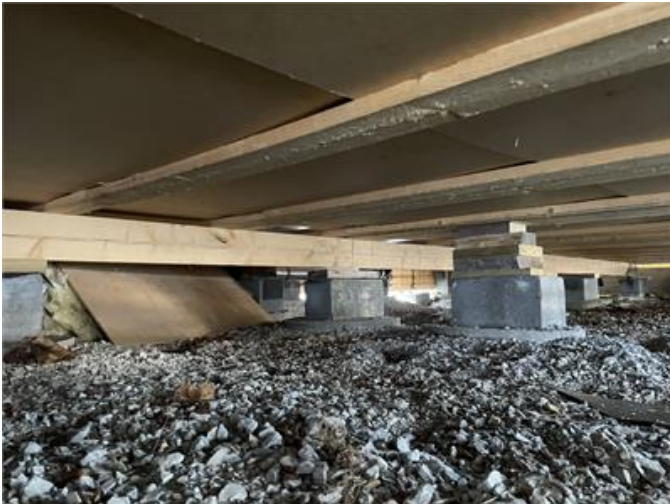
| Besiktningsresultat | | | | | |
|---|---|---|---|---|---|
| Plintgrund | | x | | | En plintgrund är en enklare konstruktion, se kommentar/riskanalys. |

En plintgrund är en enklare grundläggning som ofta kan medföra sättningar, ojämna golv och sprickbildningar i ovanliggande konstruktioner och byggnadsdelar.

Fuktkvot i trä på undersidan av plintgrunden uppmätt till 12-14% för dagen. Det kritiska gränsvärdet för mikrobiell tillväxt brukar anges till ca 15-17% fuktkvot (FK).

Plintgrund.

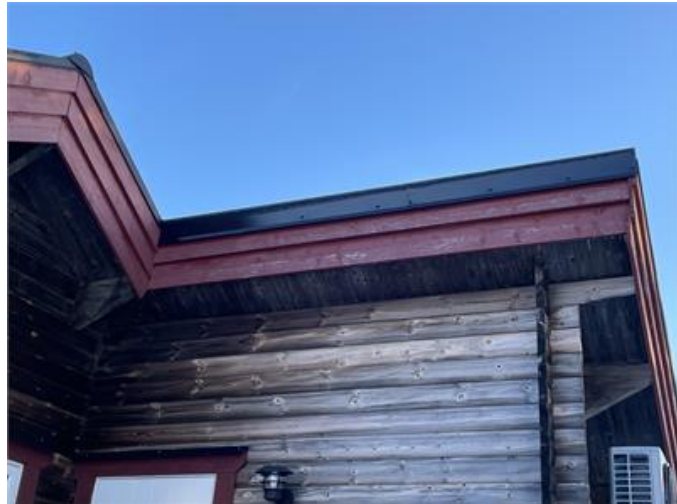
| Besiktningsresultat | | | | | |
|---|---|---|---|---|---|
| Fasad | | x | | | Trädetaljer på fasad och tak har lokalt målningsbehov. |

Trädetaljer på fasad och tak har lokalt målningsbehov.

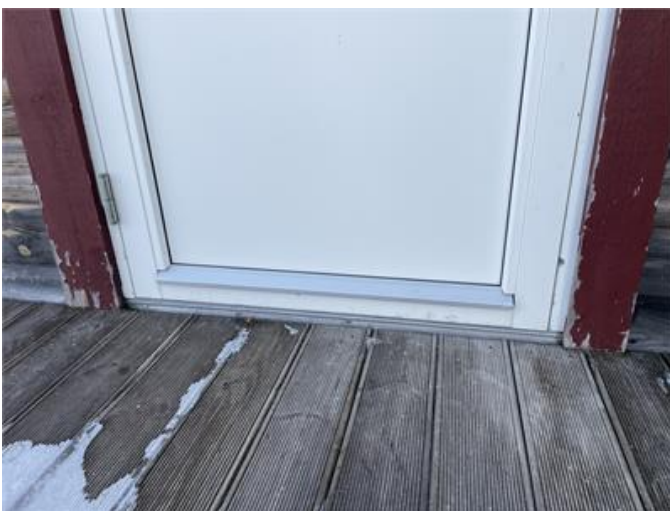
| Besiktningsresultat | | | | | |
|---|---|---|---|---|---|
| Dörrar | | x | | | Tröskelbleck saknas på dörrar. |

Tröskelbleck saknas på dörrar.

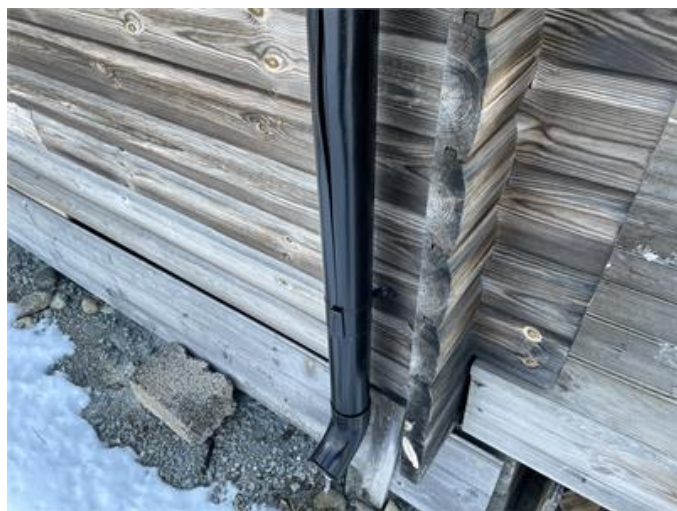
| Besiktningsresultat | | | | | |
|---|---|---|---|---|---|
| Hängrännor/Stuprör | | x | | | Frostsprängning noteras lokalt på stuprör. |

Frostsprängning noteras lokalt på stuprör
