Amtorp 1:42

Mullvadsvägen 16

Uppdragsnummer	A31648
Besiktningsdatum	2025-02-14
Besiktningföretag	OBM Byggnadsmiljö AB
Besiktningförrättare	Mattias Hallberg
Närvarande	Säljare
Giltig till och med	2026-02-14

Bilaga till besiktningsprotokoll med förklaringar till bedömningsätt vid överlåtelsebesiktning

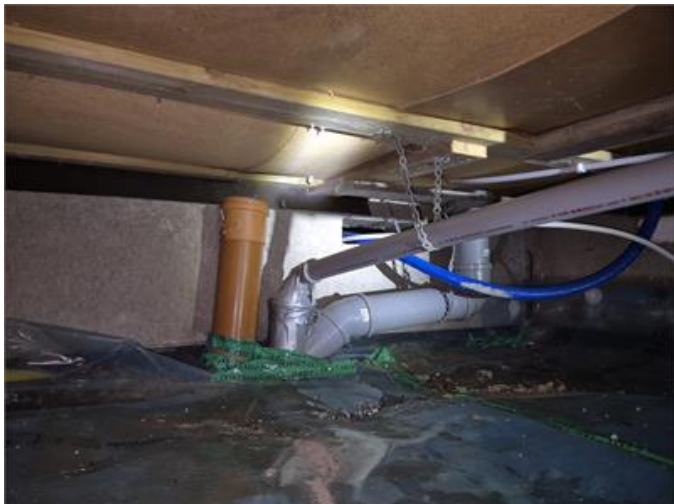
Fönster/dörrar		X			Enstaka fönsterbleck har ej uppdragna gavlar.
Mark/sockel	X				
Tak		X			Takpannor fastfrusna, läkt/tätskikt ej besiktningsbart vid besiktningsstillfället. Taket besiktades från takstege.
Kryppgrund		X			Kryppgrunden har avfuktare och ses därför inte som en riskkonstruktion men det är dock viktigt att regelbundet tillse att avfuktaren fungerar tillfredsställande. - Äldre fuktfläckar/påväxt förekommer i kryppgrunden. - Ena skarven vid avloppsrören är tejpad, se bild.

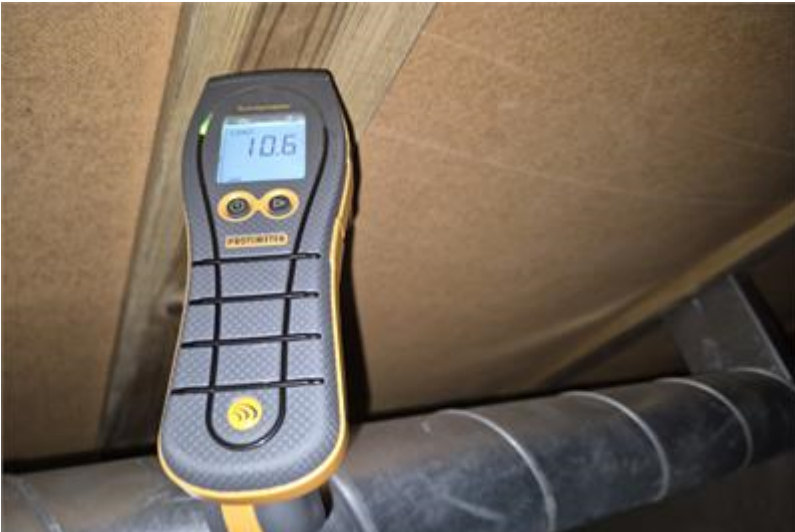
Byggnadsdel	Krypgrund
Konstruktionsdel	Blindbotten
Konstruktionsuppbyggnad

Det kritiska gränsvärdet för mikrobiell tillväxt brukar anges till ca 15-17% fuktkvot (FK).

FK uppmättes till 11%
