Besiktningssprotokoll

Anticimex Försäkringsbesiktning i samarbete med Fastighetsbyrån

Fastighetsbeteckning: Storken 16	
Fastighetsadress: Almgatan 3	
Postnummer: 43431	Ort: Kungsbacka

Besiktningdatum: 2025-02-13	Protokollnummer: 68843742
Temperatur: -4 °C	Väderlek: Mulet
Tekniker: Tobias Larsson	
E-post: tobias.larsson@anticimex.se	
Kontor: Göteborg	
Närvarande: Fastighetsägare

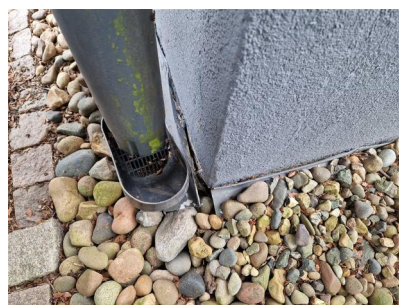
Utvändigt / Markförhållanden

Kantlist på källarens utvändiga fukskydd är bristfälligt monterad/skadat.

Risk finns vid nederbörd att vatten rinner bakom fukskyddet med fukskador i underliggande/bakomvarande konstruktioner som möjlig följd.

Enstaka växter finns i anslutning till byggnaden.

När det finns rabatter och växter nära byggnaden finns risk att fukt stannar kvar i väggarna. Detta kan i sin tur orsaka invändiga fukskador. Växternas rötter kan också skada grundmuren och sätta dräneringsledningen ur funktion. Området närmast huset rekommenderas att vara fritt från växtlighet.

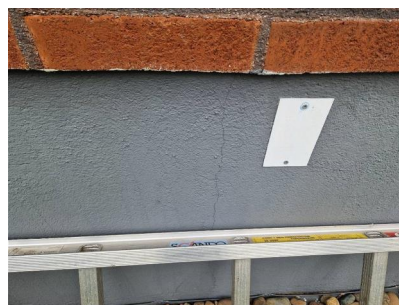
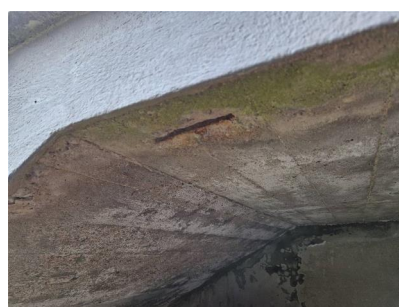
Utvändigt / Sockel/Trappa

Mindre sprickor finns i sockel. Vidare noteras mindre yta med rostangripen armering på undersida entrétrappa.

Synpunkter bedöms inte ha lett till bakomliggande skador.

När armering rostar utvidgas den kraftigt vilket orsakar fogsläpp och sprickbildning. Med fördel putsas berörda ytor om för att inte detta ska tillta och sprida sig.

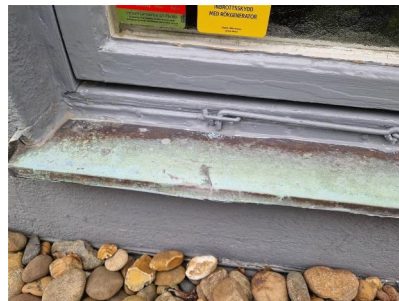
Utvändigt / Fönster

Enstaka fönsterbleck lutar fel.

Eftersom fönsterblecken lutar åt fel håll finns risk att vatten tränger in i väggen vilket i sin tur kan leda till fuktskador i väggkonstruktionen.

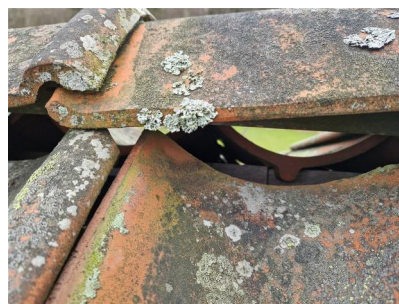
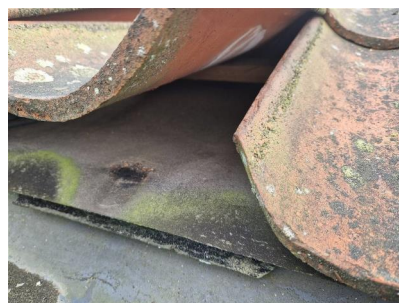
Utvändigt / Tak

Nedersta pannraden ligger dikt an underlagspappen samt att nocktätning saknas.

När takpannorna ligger dikt an underlagspappen riskerar rörelser i pannorna t.ex vid kraftig vind, att nöta hål på underlagspappen. Detta kan leda till att vatten tränger in under takpannorna och i underliggande konstruktioner med fuktskador i takfotens yttersta del som möjlig följd.

Då nocktätning saknas, kan det vid extrema väderlekar tränga in vatten under nockpannor med fuktrelaterade skador på underliggande konstruktion som möjlig följd.

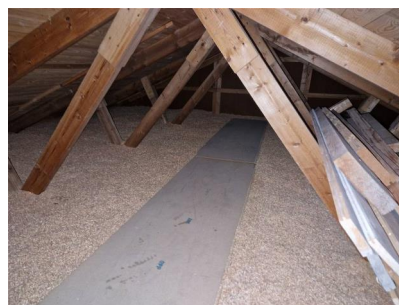
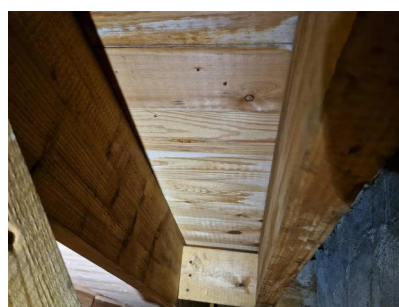
Utvändigt / Vind

Mindre mängd mikrobiell påväxt finns på underlagstaket.

Detta kan vara ett tecken på att vinden tillförs fukt inifrån bostaden. Observera att besiktning av bostadens ventilationssystem inte har ingått i uppdraget.

Vidare noteras ytor med fuktfläckar. Dessa bedöms ha uppkommit innan tiden för takomläggningen. Det rekommenderas dock att dessa hålls under uppsikt för att upptäcka eventuella förändringar.

För att komma tillrätta med detta kan fuktillförseln inifrån bostaden behöva minskas. Det kan göras genom att ventilationen i bostaden förbättras samt att eventuella otätheter i vindsbjälklaget (tak-/väggvinklar, taklucka med mera) tätas. Läs Anticimex faktablad om uppvärmda vindsutrymmen för tips och råd.

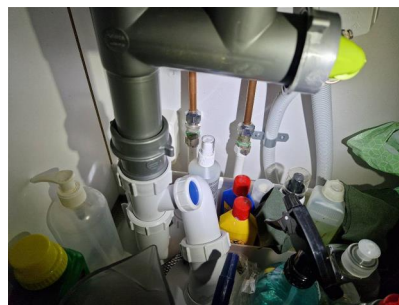
Entréplan / Kök

Fuktskydd finns i diskbänkskåp men saknas kring genomföringar i skåpets bakkant, vidare saknas det under vitvaror samt att enstaka klinker noteras med "bom" ljud.

Utan fuktskydd är det svårt att upptäcka läckage från rörledningar. Vatten kan då tränga in i omkringliggande konstruktioner och orsaka fuktskador. För att upptäcka eventuella läckage, installera ett fuktskydd.

Felet som uppstått är att vidhäftningen mellan klinker och underlag har upphört. Sk "bom/ bomljud". Det kan vid hög punktbelastning medföra att klinker spricker.

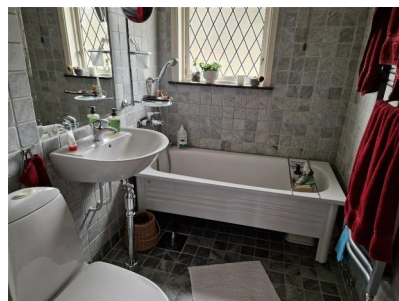
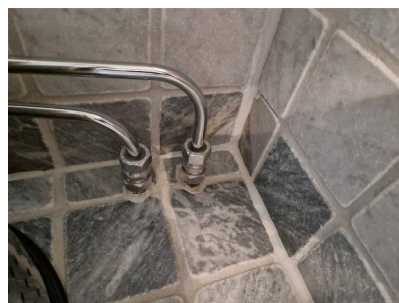
Entréplan / Badrum/Wc

Utrymmet är äldre och följer inte dagens branschregler. Brister finns bland annat gällande gjutjärnsbrunn, rörgenomföring i golv, fönsterplacering vid plats för bad samt bom i klinker kring golvbrunn.

Kontakt med en behörig våtrumsentreprenör för renovering av utrymmet till dagens standard rekommenderas. I samband med renoveringen bör omkringliggande konstruktioner kontrolleras för att upptäcka eventuella följdskador.

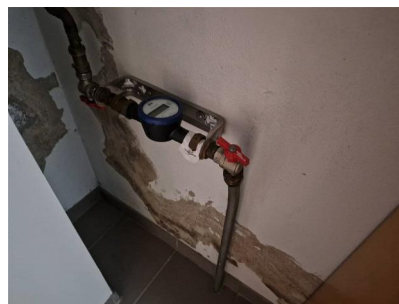
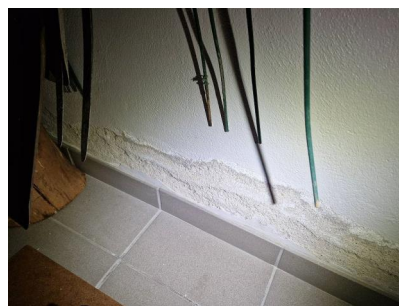
Källarplan / Allmänt

Utvändigt fuktskydd börjar bli äldre där brister gällande felmonterad/skadad kantlist samt lokal puts och färgsläpp finns.

Eftersom källarens utvändiga fuktskydd (dagvattensystem, dräneringssystem samt källarytterväggarnas utvändiga fuktskydd) börjar bli äldre, så kan systemet ha nedsatt funktion. Detta ökar risken för invändiga fuktskador i källaren.

Dock är det helt naturligt att grundmurar har ett visst fuktuppsug från bottenplattan, det noterades även att eventuellt fel färg (typ plastfärg) har använts delvis invändigt på källarväggar. Det rekommenderas att löst sittande material skrapas bort samt återställs fukttekniskt riktigt med puts och färg (Silikatfärg).

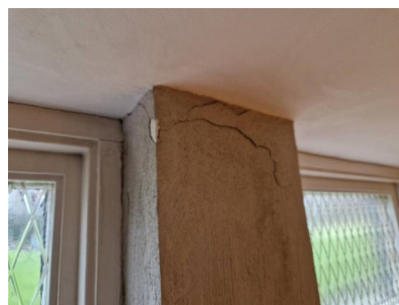
Källarplan / Allrum

Enstaka spricka/or samt putssläpp noteras kring fönster.

Dessa bedöms inte ha lett till bakomliggande skador.
