**Fastighetsuppgifter**

Mellby 108:2

Ulvåsvägen 12

Uppdragsnummer	O26964
Besiktningsdatum	2025-02-14
Besiktningföretag	OBM Besiktning Väst AB
Besiktningförrättare	Emil Johansson
Närvarande	Fastighetsägare
Giltig till och med	2026-02-14

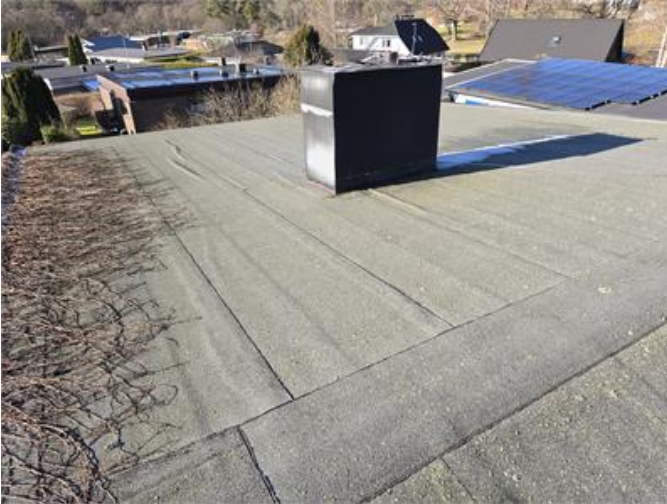
**Yttertak:** Uppskattad livslängd på ett papptak varierar beroende på kvalitet och tillverkare, men man uppskattar att den kan vara mellan 10-20 år. Takpappen föråldras, den blir spröd och börjar spricka. Yttertaget skall skydda mot nederbörd. När det är brister i dess skyddande egenskaper finns det en risk att det kan komma in fukt i byggnaden. Fukten kan orsaka skador som kan påverka byggnaden och inomhusmiljön negativt. När väderskydd/huv inte finns ovan skorstenen finns risk att regn/snö fuktar upp murstocken och orsakar fuktrelaterade skador i angränsande konstruktioner.

Överblick yttertak, bostad.

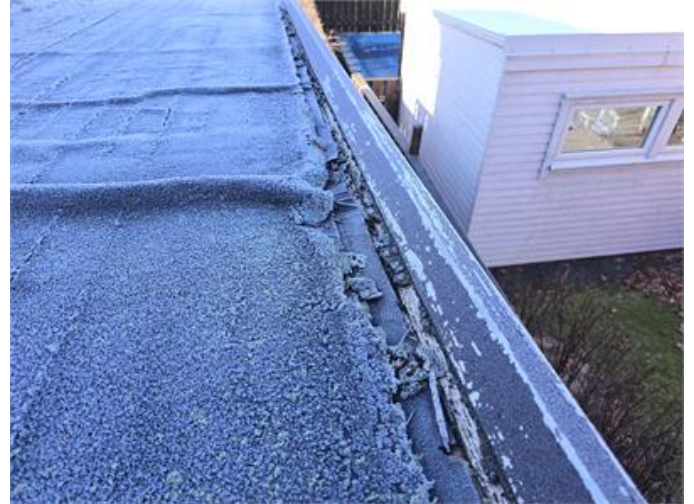
Garagetak med brister/reoveringsbehov.

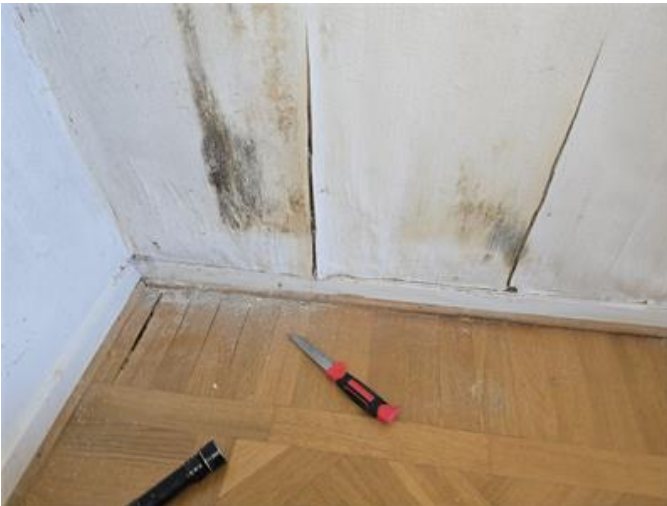
Exempel på del i vardagsrum.

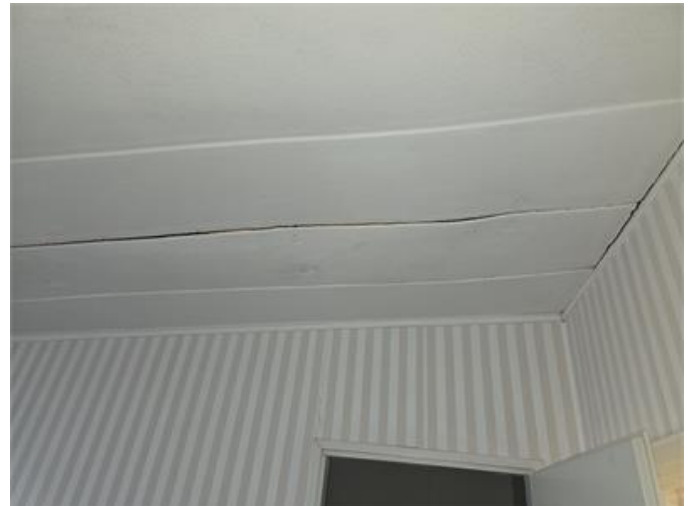
**Innertak:** En parallell takkonstruktion är svårare att kontrollera än t.ex. ett vanligt sadeltak mednockvind då yttertakets insida inte kan inspekteras. Om ångspärren i innertaket inte fungerar tillfredställande kan yttertaget på sikt få mikrobiella skador (bakterier, mögel- och rötskador). Dessa skador påverkar byggnaden och inomhusmiljön negativt.

Exempel på innertak.

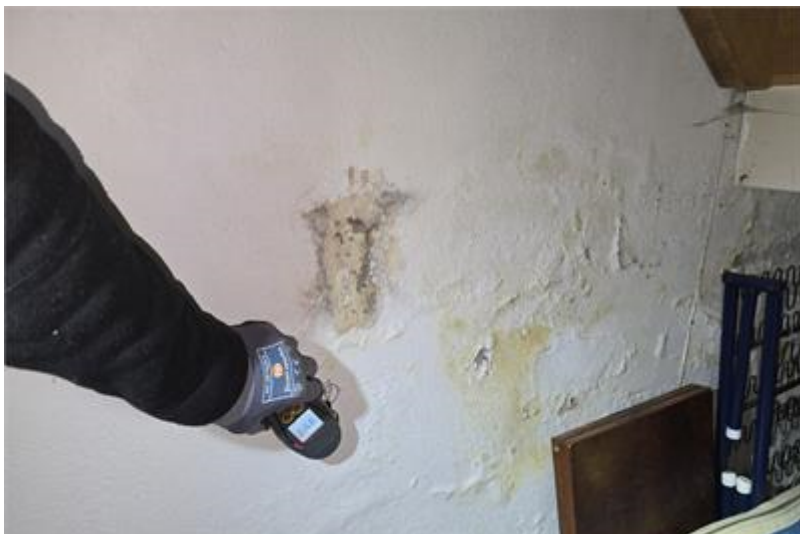
Samtliga mätningar är stickprovskontroller. Gränsen för mikrobiell tillväxt i trä går vid ca 17% fuktkvot. Kontroll av konstruktion utfördes via kryppgrunden och stickprovsmässig mätning utfördes i undersidan av bjälklaget/syllar.

Fuktkvoten uppmättes till ca 16% i innervägssyll i trappförrådet och till ca 17-18% i fotlist mot yttervägg i köket. Det noteras förhöjda fuktindikationer och puts/materialsläpp mot yttervägg på den motfyllda sidan. (även i kök och vardagsrum). I trappförrådet upplevs en unken lukt.

Då förhöjda fuktindikationer uppmätts och en avvikande lukt upplevts rekommenderas det att besiktningen kompletteras med en vidare undersökning av en fackman för att kontrollera orsak/omfattning samt lämpliga åtgärder.
