Lund 6:34

Hedkarbyvägen 44

## Bilaga 1 för kontroll av valda konstruktioner

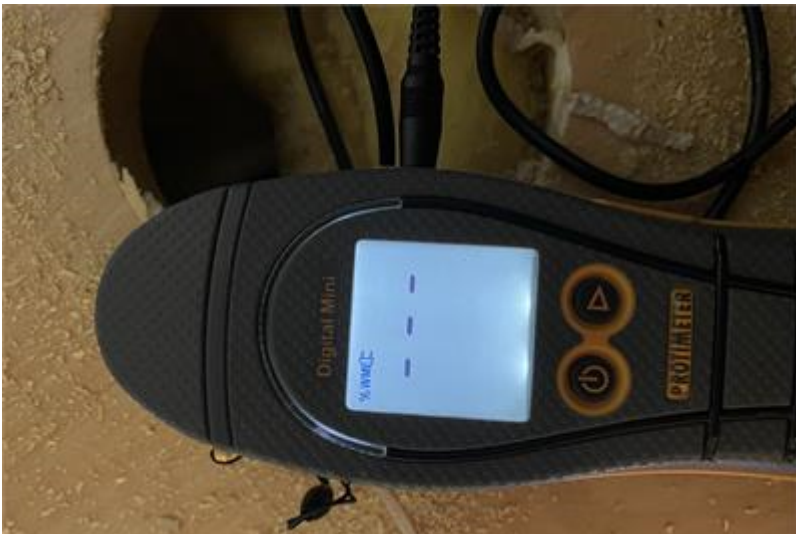
| Byggnadsdel | Uppreglad golvkonstruktion, förråd |
| Konstruktionsdel | Bottenregel |
| Konstruktionsuppbyggnad | Betongplatta, träreglar, isolering, spånskiva, plastmatta |

I provhål i det uppreglade golvets träregel uppmättes fuktkvot till under 8,0% FK. Dessa värden kommer sannolikt att ändras med årstiden. Det kritiska gränsvärdet för mikrobiell tillväxt brukar anges till ca 17% fuktkvot (FK). Notera att stickprovsmässig undersökning är utförd . Se även kommentar/riskanalys.
