# Besiktningssprotokoll

Anticimex Försäkringsbesiktning i samarbete med Fastighetsbyrån

Fastighetsbeteckning: Nebulosan 18	
Fastighetsadress: Lilla Vårviksvägen 20	
Postnummer: 46159	Ort: Trollhättan

Besiktningdatum: 2025-02-14	Protokollnummer: 68830728
Temperatur: -7 °C	Väderlek: Klart
Tekniker: Tommy Pettersson	
E-post: tommy.pettersson@anticimex.se	
Kontor: Uddevalla	
Närvarande: Ägare

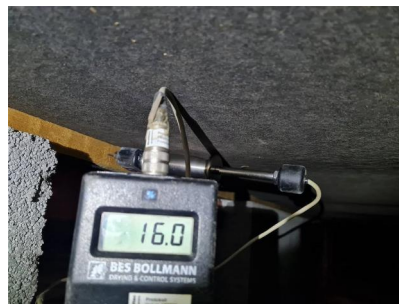
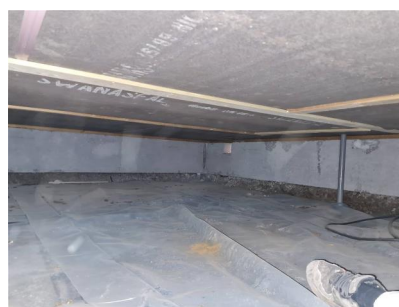
Kontroll av konstruktion utfördes via befintliga öppningar och mindre friläggning blindbotten i krypgrund.

Där uppmättes fuktvärden under kritisk fuktnivå för mikrobiell tillväxt och normal lukt upplevdes.

Fuktkvoten uppmättes till 16 % i golvbjälklag.

Risk för mikrobiell tillväxt föreligger om fuktkvoten överstiger 17%.

Golvbjälklaget ovan den uteluftsventilerade krypgrunden riskerar att drabbas av fuktskador på grund av naturlig fuktpåverkan. Detta kan i sin tur leda till mikrobiella skador (angrepp av mikroorganismer) som kan leda till att mikrobiell lukt sprids till boendemiljön. .

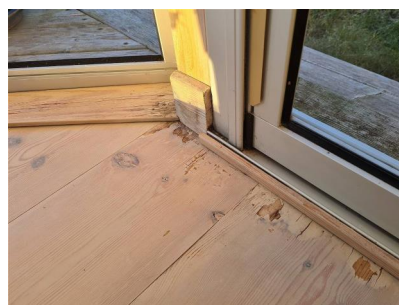
Träkonstruktion har mindre fuktpåverkan och lokalt begynnande rötskador.

Vilket bedöms vara av normal kategori med hänseende till konstruktion/material (vår/sommar standard), fönster/skjutdörrsparti.

Kan med fördel åtgärdas vid framtida planerat förebyggande underhåll/renovering.

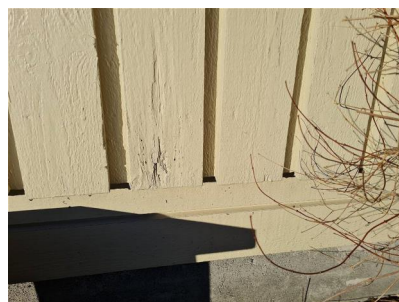
Fasadbeklädnaden har mindre rötskador gäller både bostadsbyggnad och garage.

Mindre rötskador finns i fasadpanelen. Dessa bedöms dock inte ha lett till bakomliggande skador.

För att undvika följdskador kan rötskadad träpanel bytas ut vid framtida planerat förebyggande underhåll.

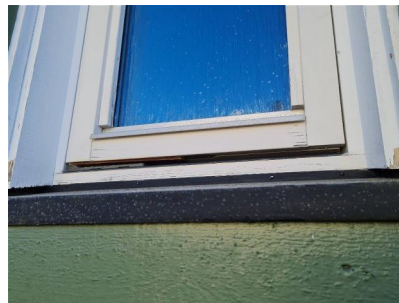
Fönster är i behov av förebyggande underhåll.

Installerade isolerglas av äldre datum finns, vilket betyder att tätningen mellan fönsterrutorna kan vara sämre.

Detta kan leda till att missfärgning/imma kan uppstå mellan glasrutorna (anlöpfung).

För att öka livslängden på fönster rekommenderas förebyggande underhåll/målning.

Om fenomenet uppstår kontakta fackman/fönster för kontroll/åtgärder.

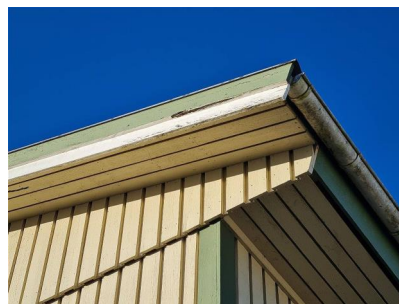
Det ursprungliga yttertaket har underlagstak av fiberarmerad plastfolie,

Vindskivor har fukt/rötskador är i behov av förebyggande underhåll/byte.

Eftersom underlagstaket består av plastfolie finns risk vid ogynnsam väderlek att regnvatten/snö tränger in under den yttre takbeläggningen och ner mellan plastöverlapp eller i andra otätheter med läckage på vindsutrymmet som följd.

Av säkerhetsskäl har taktäckningen kontrollerats ifrån mark okulärt med digital kamera. Om en mer omfattande besiktning av yttertaket ska göras rekommenderas att kontakta fackman/takspecialist.

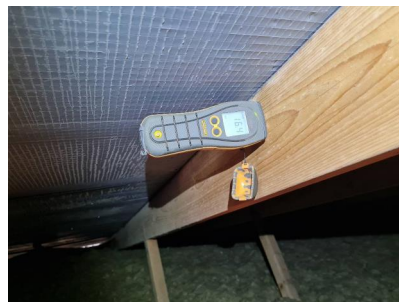
Vid kontroll av vinden uppmättes fuktvärden under kritisk fuktnivå för mikrobiell tillväxt och en normal lukt upplevdes.

Fuktkvoten i takbjälkar uppmättes till 16 %.(vilket bedöms vara av normal karaktär med hänseende till mätperiod).

Risk för mikrobiell tillväxt föreligger om fuktkvoten överstiger 17%.

Av säkerhetsskäl har utrymmet kontrollerats ifrån befintlig landgång, övriga delar okulärt med kamera.

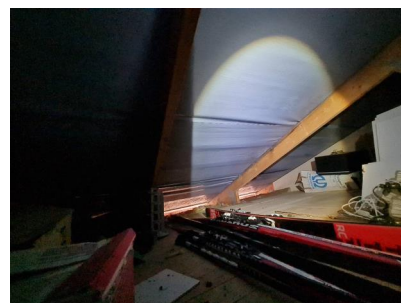
Underlagstaket består av plastfolie.

Eftersom underlagstaket består av plastfolie finns risk vid ogynnsam väderlek att regnvatten/snö tränger in under den yttre takbeläggningen och ner mellan plastöverlapp eller i andra otätheter med läckage på vindsutrymmet som följd.

Fuktkvoten uppmättes till 16 % i takstolar (vilket bedöms vara normalt med hänsen till mätperioden).

Risk för mikrobiell tillväxt föreligger om fuktkvoten överstiger 17%.

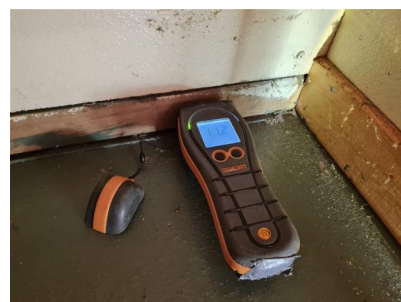
Trädetaljer i kontakt med betonggolvet, väggreglar/trösklar (tidsenligt utförande för byggnadsåret).

Kontroll av konstruktion utfördes via befintliga öppningar i konstruktion.

Fuktkvoten uppmättes till 11 % längs träkonstruktion.

Risk för mikrobiell tillväxt föreligger om fuktkvoten överstiger 17%.

Trädetaljer (trösklar, innervägg mm) kan via kapillärkraft bli fuktiga vilket kan leda till fuktskador. Vid misstanke om detta bör dessa delar bytas ut.

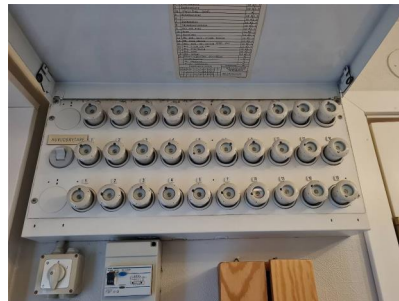
Jordfelsbrytare finns installerad vid el centralen.

Funktionskontroll av jordade eluttag i kök och våtrum noterades inga avvikelser.

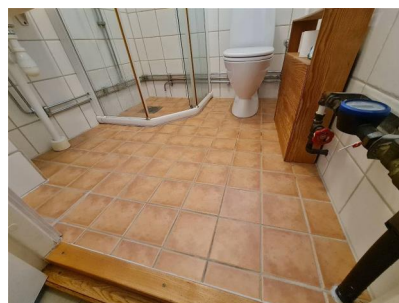
Våtutrymmet har begynnande äldre yt-/tätskikt och utförande.

Rör genomföring finns i golv. (Inkommande vatten).

Golvfall är bristfälligt utanför dusch.

Tät duschsarg finns, golvbrunn ej tillgänglig för hela utrymmet.

Golvbrunn ej bytt vid renovering, klämring saknas.

Silikonad golv/väggvinkel finns i dusch.

Eftersom funktionen, som innebär att ytskiktet/tätskiktet ska vara vattentätt, kan vara nedsatt finns en ökad risk att vatten tränger igenom ytskiktet/tätskiktet med vattenskador i omkringliggande konstruktioner som följd.

Fuktindikering utan anmärkning utfördes i utrymmet.

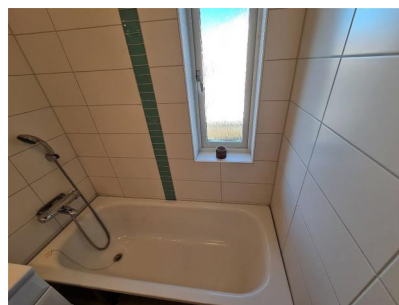
Fönster träkonstruktion finns i anslutning till badkar.

Förhöjningsring finns i golvbrunnar.

Detta kan i sin tur leda till fuktskador i omkringliggande konstruktioner.

Fuktindikering utan anmärkning utfördes i utrymmet.

Emaljering sprucken i handfat/tvättställ (tappskada).
