Morkarlby 382:1

Norra Selbäck 28

| Uppdragsnummer | WA5951 |
| Besiktningsdatum | 2025-02-17 |

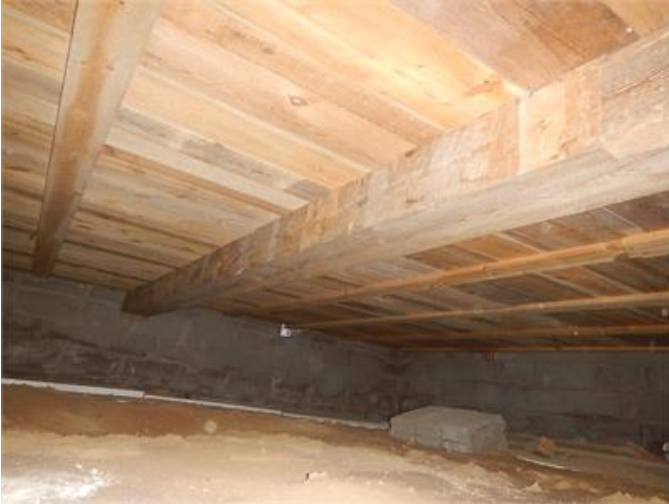
- Markytan saknar täckning av åldersbeständig plastfolie i krypbar del.
- Grund under förråd/tvätt del samt dusch/wc del besiktigades via ventiler.
- På del med underrede från byggbarack kan rostskador noteras.
- Konstruktionen under förråd/tvätt del består av en äldre byggbarack, varför konstruktionens utförande ej helt kan fastställas.

Vy över krypgrund.

För att säkert fastställa grundens funktion och golvbjälklagets kondition krävs alltid en fortsatt teknisk undersökning. Se även protokollets näst sista sida Pos. 10.

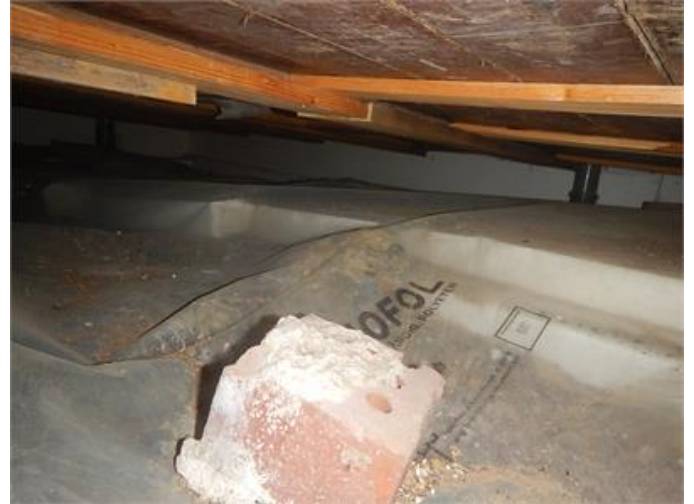
Vy över grund under dusch/wc via ventil.

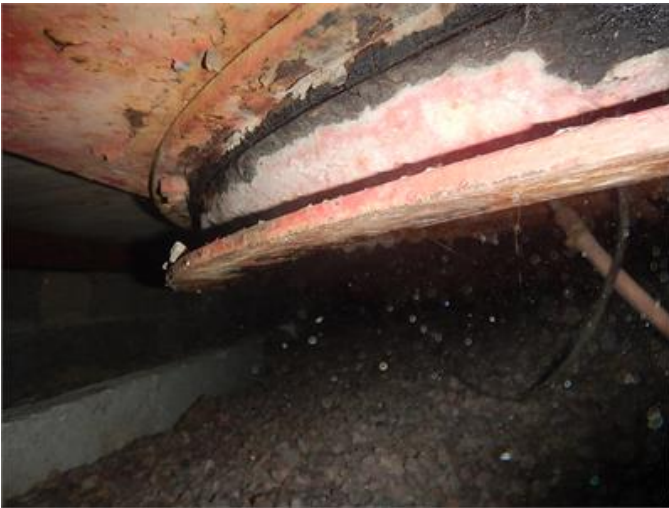
Vy över del under byggbarack.

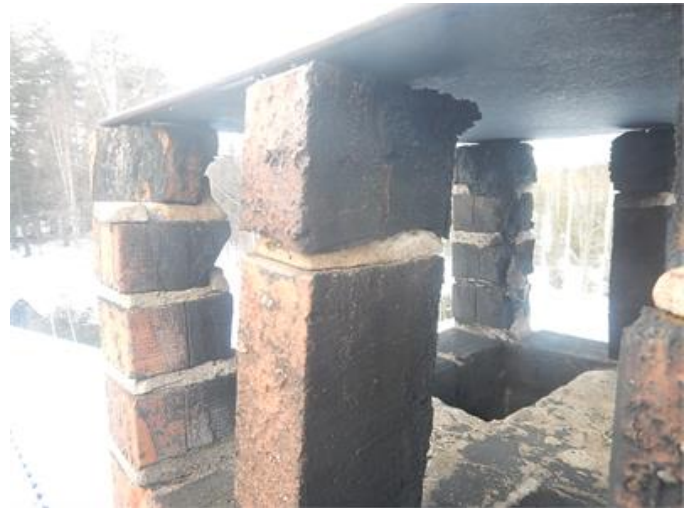
| Besiktningresultat | | | | | |
|---|---|---|---|---|--|
| | | | X | | -Stenar är lösa/ har eroderat på skorstenen, fackman bör kontaktas för åtgärd. -Via besiktningbara delar noteras att plåtspikar krupit ur takplåtar, vilket bör kontrolleras/åtgärdas. -Plåt saknas delvis mellan hus/tillbyggd del. |

Överdel på skorstenen där stenar släppt/eroderat.

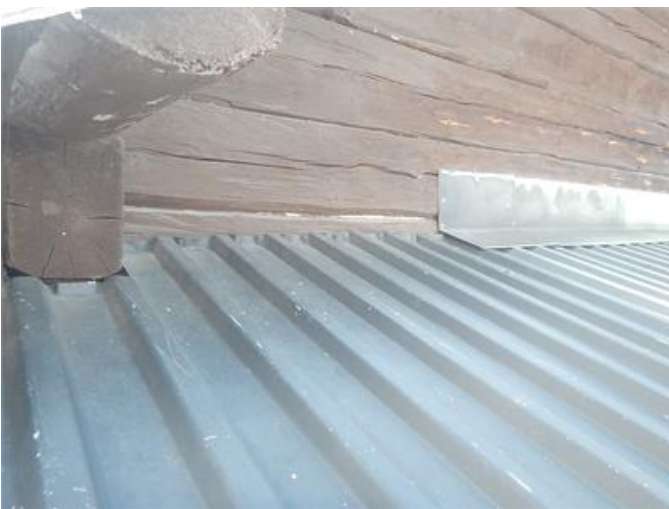
Plåt saknas delvis mellan husvägg/tak.

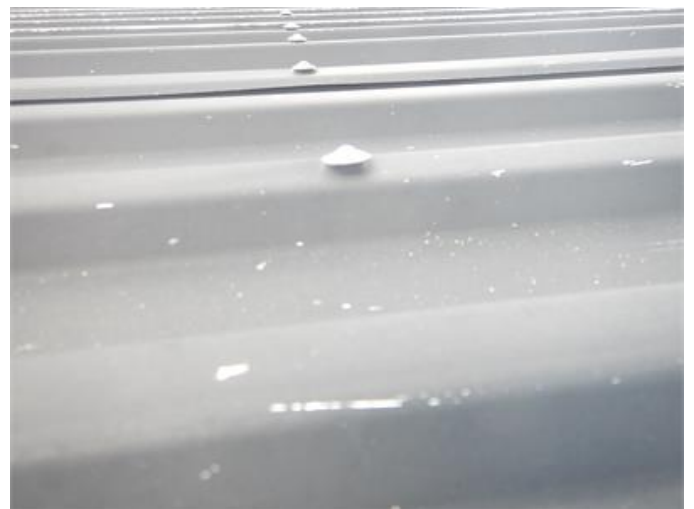
- Plåttaket har plåtspik där spikarnas tätande förmåga har förlorats. De bör därför kompletteras/ersättas.

Plåtspik som krupit ur takplåt.

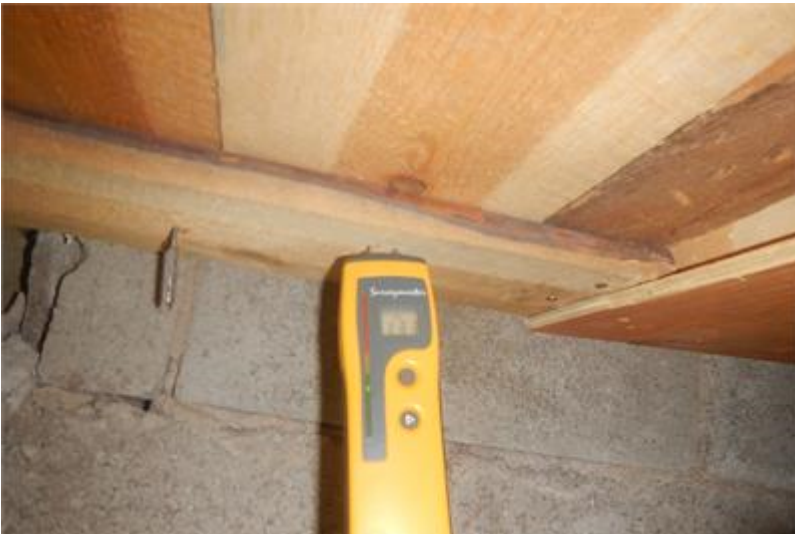
Vid konstruktionskontroll som utfördes via grunden uppmättes fuktvärden under kritisk gräns och ingen mikrobiell påväxt noteras på blindbotten.

Fuktkvoten uppmättes till omkring 13% (fk) i blindbotten.
