Borås Lien 2

Nämndemansgatan 8

**Besiktningssuppgifter**

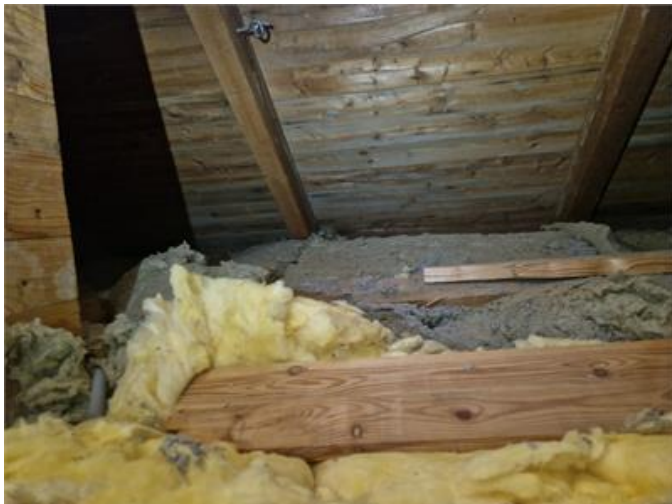
Vy på underlagstak

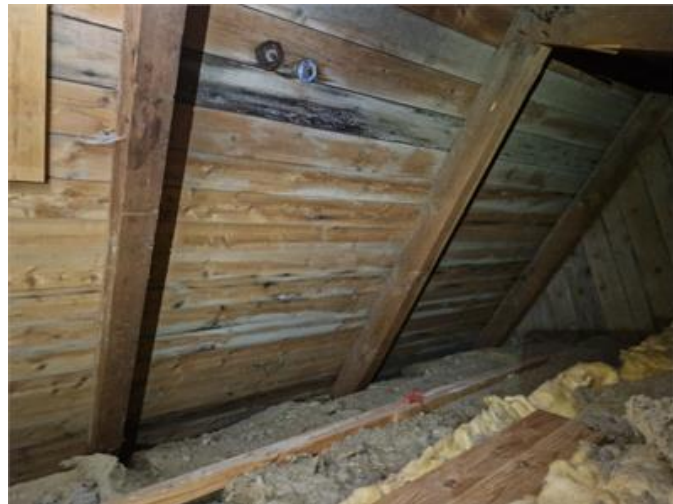
Vy på underlagstak med mikrobiell påväxt

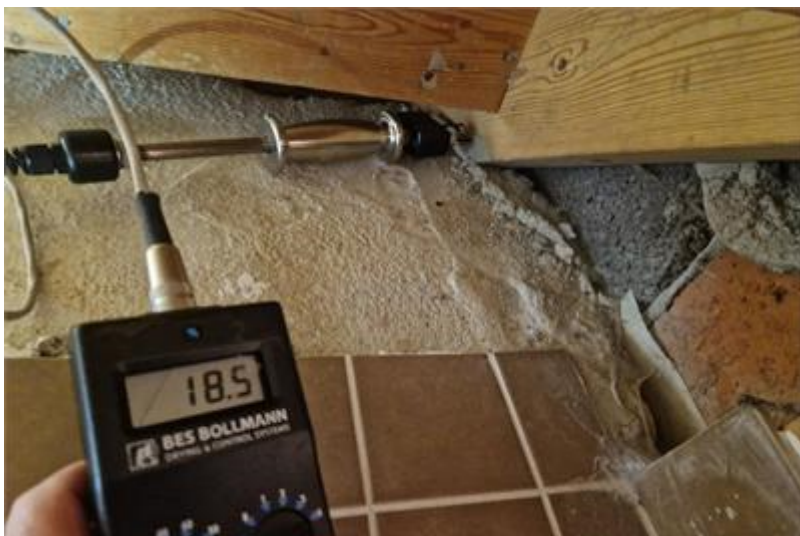
Bilaga 1 för kontroll av valda konstruktioner

Byggnadsdel	Källare
Konstruktionsdel	
Konstruktionsuppbyggnad	Betongplatta på mark och grundmur av cementsten och delvis påsadlade träkonstruktioner på golv och väggar

Vid besiktningen utförs stickprovsmässiga fuktmätningar i källaren vid trösklar/vangstycke för trappan och golv/väggvinkel

Fuktkvoten visade på 17-19 % och gränsvärdet för mikrobiell påväxt ligger på 17%.

Det rekommenderas en fortsatt teknisk utredning för att kontrollera orsaken till och omfattningen av detta,
