Fastighetsbeteckning
Sandhults-Grimmered
1:7
Adress
Grimmered Kullen 1
504 96 Bredared

Uppdragsnummer B4853
Besiktningsdatum 2025-02-13
Besiktningss företag OBM Besiktning Väst AB
Besiktningss förrättare Magnus Henriksson
Närvarande Fastighetsägaren och mäklaren
Giltig till och med 2026-02-13

| Huset är ett 1½-plans med källare | 1977 |

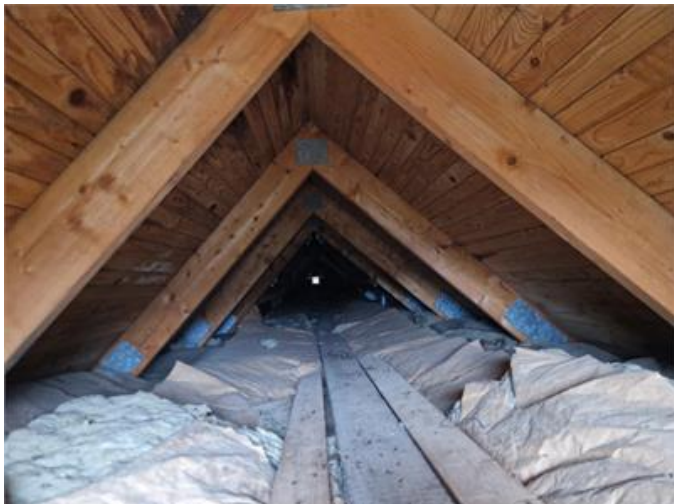
Vy på vindsutrymmet

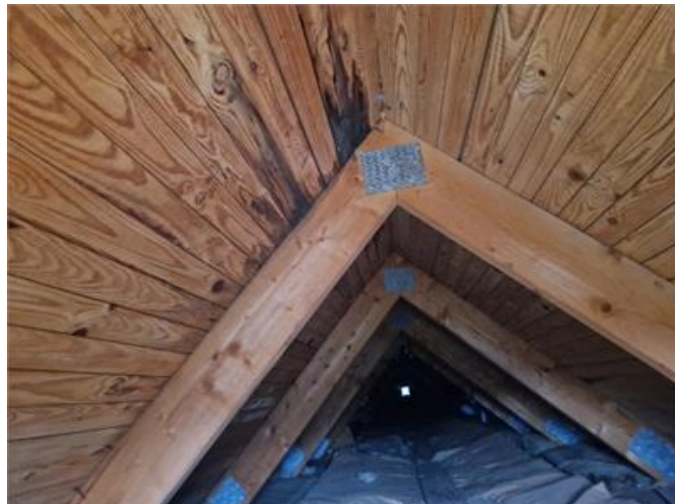
| Besiktningsresultat | | | | | |
|---|---|---|---|---|---|
| Vindar nock och sidovind | | | X | | Lokal fukt/mikrobiell påväxt noterades på underlagstak samt noterades en avvikande lukt Se kommentar/riskanalys. Utrymmen saknar säker landgång och kontroll utfört från luckor. |

Vind: Det noterades fukt/mikrobiell påväxt på underlagstaket och en avvikande lukt, det rekommenderas en fortsatt teknisk utredning för att kontrollera orsaken till och omfattningen av detta.

Vy på underlagstak med lokal missfärgning

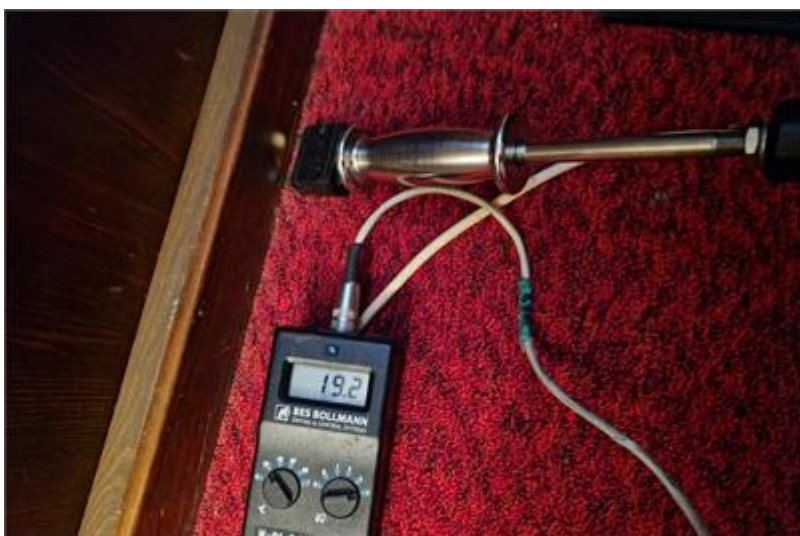
Bilaga 1 för kontroll av valda konstruktioner

| Besiktningsresultat | | | | | |
|---|---|---|---|---|---|
| Allmänt | | | X | | Äldre uppbyggd källare med påsadlade träkonstruktioner och äldre fuktgenomslag, se bilaga 1 |

Vid besiktningen utförs stickprovsmässiga fuktmätningar i källaren under trösklar/golv/väggvinkel. Fuktkvoten visade på 17-19% och gränsvärdet för mikrobiell påväxt ligger på 17%. Vidare noterades fuktgenomslag på grundmuren (äldre skada från tidigare dusch/tvättstuga). Det rekommenderas en fortsatt teknisk utredning för att kontrollera orsaken till och omfattningen av detta,

En äldre källare av detta slag utsätts i regel mer eller mindre för permanent fuktpåverkan från angränsande mark. Utifrån erfarenhet är det känt att konstruktioner och beläggningar/beklädnader med organiska material mot golv- och väggytor bör undvikas, då fuktpåverkan och mikrobiell tillväxt (mögel/bakterier) och rötskador kan uppstå i sådana. Det utvändiga fuktskyddet är äldre. Det kan inte uteslutas att brister föreligger alternativt kommer att uppstå i det utvändiga fuktskyddet vilket medför att det äldre utvändiga fuktskydd måste åtgärdas. För att undvika avvikande lukter och fuktskador kan konstruktioner av organiskt material ersättas mot fukttåliga. Vid renovering skall bakomliggande konstruktioner kontrolleras så inga eventuella skador finns kvar innan återställningen.
