Landvetter 6:420

Östakullavägen 15

| Besiktningsdatum | 2025-02-04 |
| Besiktningsföretag | OBM Besiktning Väst AB |

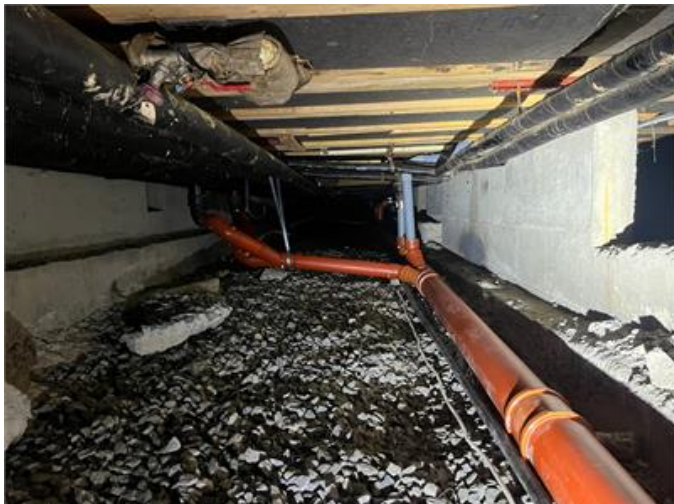
**Kryp/plintgrunder:** Huvudbyggnaden är uppförd över kryp/plintgrundsutrymme. Utifrån erfarenhet betraktas grunder som riskkonstruktioner. På grund av förhöjd fuktstatus- dels orsakad av fuktvandring från marken och dels orsakad av uteluft som släpps in i grunden främst under den varma tiden av året – kan följskador med negativ inverkan på såväl byggnaden som inomhusmiljön uppstå i utrymmet och angränsande konstruktioner (t.ex. överliggande bjälklag och uppreglad golvkonstruktion). Se vidare bilaga kontroll av konstruktion.

Bilden visar del av krypgrunden.

Fuktkvoten uppmättes till mellan 11-18% i träbjälklaget i krypprunden och mikrobiell påväxt/missfärgningar förekommer i blindbotten. Träskyddsbehandlat virke förekommer som i vissa fall kan orsaka avvikande lukter i boendemiljön (inga avvikande lukter upplevdes vid besiktning).

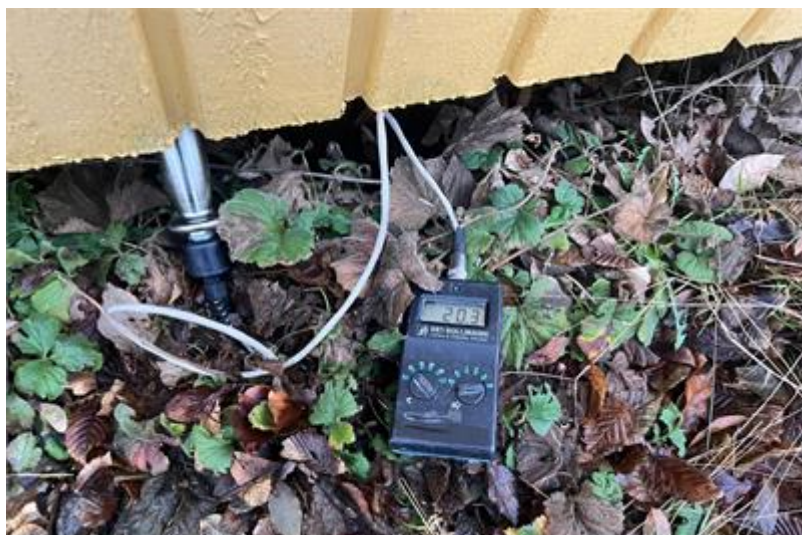
Fuktkvoten uppmättes till 20% i undersida träbjälklaget (se bild) gällande sidobyggnadens plintgrund.

Vid stickprovskontroll av konstruktion uppmättes fuktkvoten till mellan 18-20% vilket ligger över kritiskt gränsvärde för mikrobiell tillväxt. För att utreda orsak/omfattning samt lämpliga åtgärder rekommenderas att kontakt tas med en fackman för att utföra en fördjupad undersökning.
