Besiktningssprotokoll

Anticimex Försäkringsbesiktning i samarbete med Fastighetsbyrån

Fastighetsbeteckning: Öja 1:17	
Fastighetsadress: Sågmon Ringvägen 47	
Postnummer: 641 93	Ort: Katrineholm

Besiktningdatum: 2025-02-14	Protokollnummer: 68851274
Temperatur: -7 °C	Väderlek: Klart
Tekniker: Marcus Eriksson-Boije	
E-post: marcus.eriksson-boije@anticimex.se	
Kontor: Eskilstuna	
Närvarande: Säljaren närvarade under besiktningens första del och lämnade upplysningar.

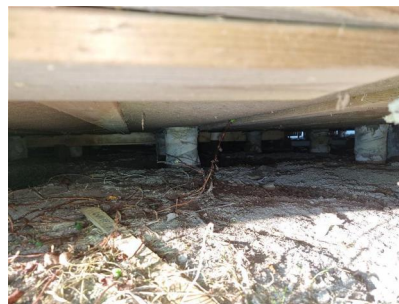
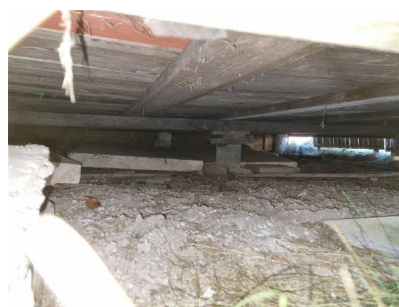
Utvändigt / Plintgrund

Plintgrund är en riskkonstruktion.

Uteluftsventilerade grunder med bjälklag av organiskt material har ofta fuktskador på grund av naturlig fuktpåverkan. Detta kan resultera i mikrobiella skador (angrepp av mikroorganismer) och, i värsta fall, rötskador. Mikrobiell lukt kan då spridas till boendemiljön.

Vid kontroll av konstruktionen i plintgrunden uppmättes fuktvärden under kritisk fuktnivå för mikrobiell tillväxt och normal lukt upplevdes.

Fuktkvoten uppmättes till 15 % i blindbottenbrädor.

Det finns risk för mikrobiell tillväxt om den relativa fuktigheten (RF) i den omgivande luften är över 75 %. I furuvirke motsvarar det en fuktkvot (FK) på 17 %.

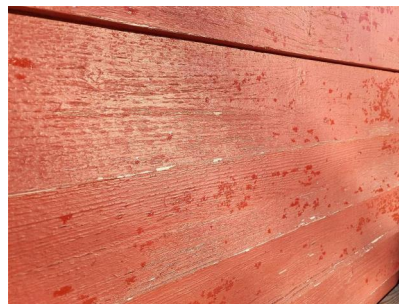
Utvändigt / Fasad

✎ Fasadpanelen är bitvis i behov av målning/underhåll.

För att öka livslängden på fasadbeklädnaden rekommenderas målning och underhåll.

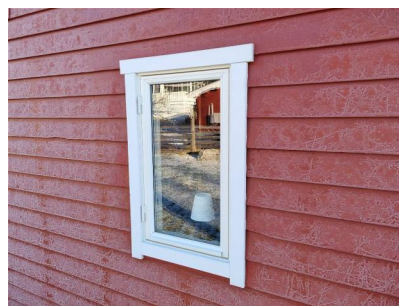
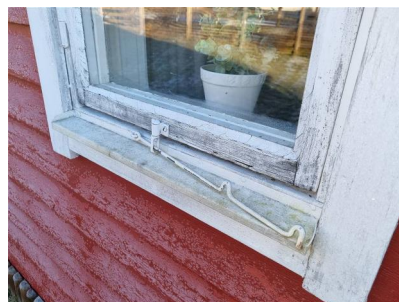
Utvändigt / Fönster

⚠ Fönsterbleck saknas på fönster och ett underhållsbehov finns.

Avsaknad av fönsterbleck medför en ökad risk för att vatten kan rinna in och orsaka fuktrelaterade skador i omkringliggande konstruktioner.

För att öka livslängden på fönster rekommenderas målning och underhåll samt att man monterar bleck.

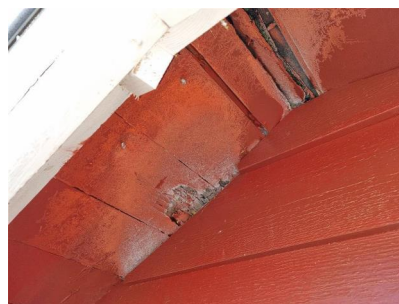
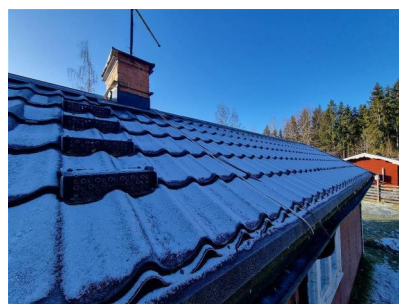
Utvändigt / Tak

Rötskador finns lokalt vid taknocken som bedöms ha uppkommit innan taket lades om.
I övrigt inget att notera.

Taket är besiktat från stege uppställd mot takfot.

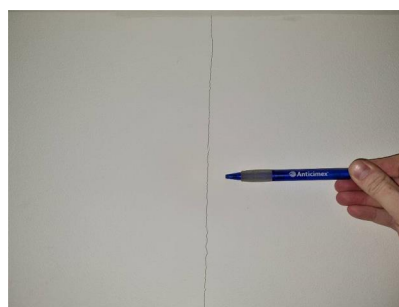
Smärre rörelsesprickor finns i väggar.

Dessa bedöms inte ha lett till bakomliggande skador.

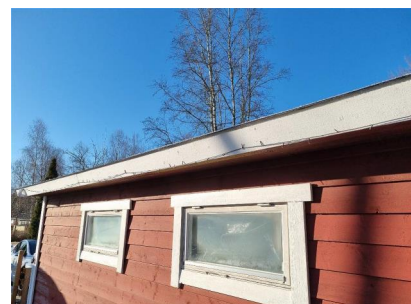
Utvändigt / Hängrännor / Stuprör

Hängränna saknas.

När hängrännor saknas utsätts fasad och grund för ökad fuktbelastning, vilket i sin tur kan leda till fuktskador i bakomliggande konstruktioner.

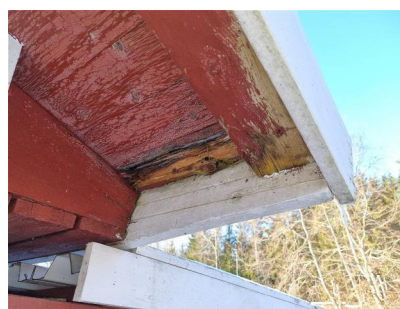
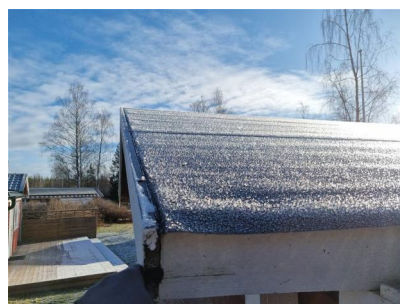
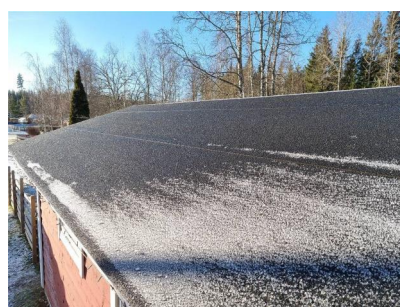
Utvändigt / Tak

Taket har fukt/rötskador.

Den synliga fuktskadan tyder på att vatten har runnit in på grund av otätheter/felmonterad avslutning av takpapp mot vindskivor/takfot.

Vi rekommenderar att en snickare kontaktas för att konstatera orsak och omfattning.
