Skantorp 1:11

Ileberg 643

| Besiktningsdatum | 2025-02-17 |
| Besiktningsföretag | OBM Besiktning Bohuslän AB |

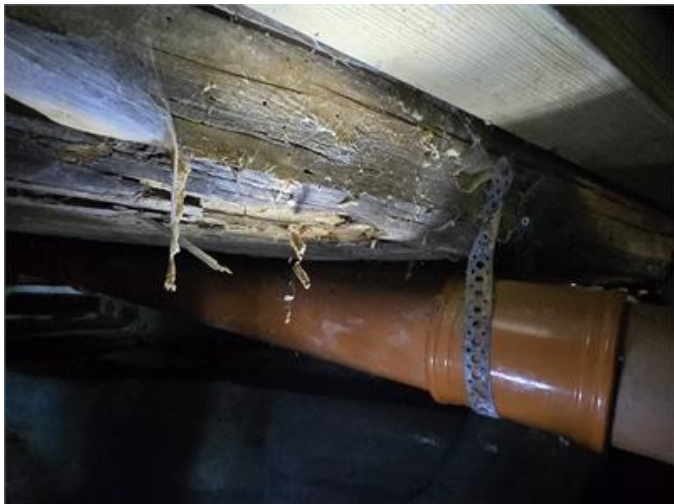
Ytliga rötskador på bärlina i krypgrund.

Byggspill noteras på marken.  
Träskyddsbehandlat virke förekommer i konstruktionen.  
Blindbottensskivor utgörs delvis av isolering.  
Isolering fattas på enstaka ställen.  
Bärninor av timmer har delvis ytliga rötskador.

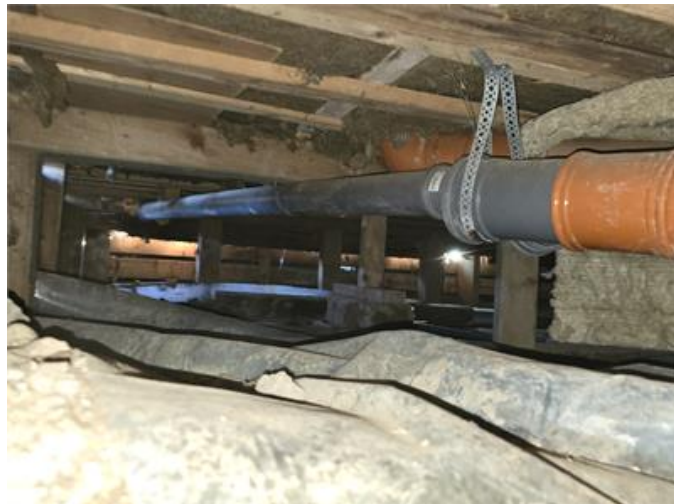
Plintgrunder är generellt ansett som en riskkonstruktion för fuktskador då utomhusmiljö råder. Träbjälklaget riskerar på grund av naturlig fuktpåverkan att drabbas av fuktskador/mikrobiell tillväxt med negativ inverkan på såväl byggnaden som inomhusmiljön. Det är av erfarenhet gynnsamt att säkerställa en god ventilation under byggnaden, man bör inte sätta för grundläggningen med skivor. Vidare är det vanligt att plintar rör sig och orsakar skevheter i bjälklaget, med sneda golv, golvsikt sprickbildning i ytskikt som påföljd. Träskyddsbehandlat virke riskerar att avge en avvikande kemisk lukt.

Översiktbild krypgrund.

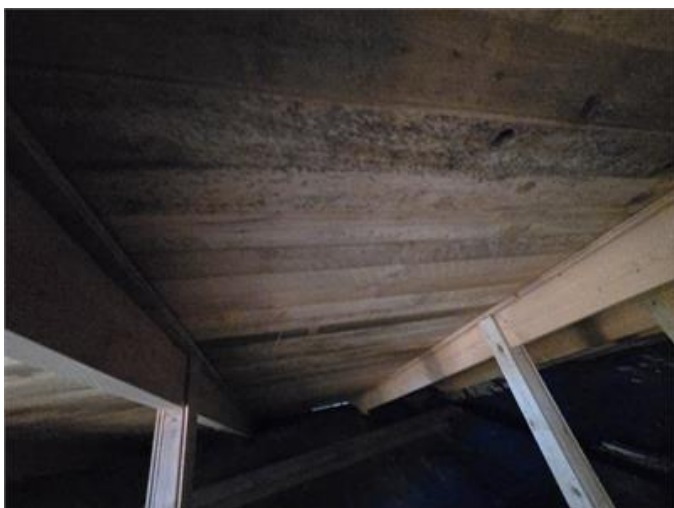
| Besiktningsresultat | | | | | |
|---|---|---|---|---|---|
| Nockvind | | X | | | Mindre mikrobiell påväxt noteras.<br>Se kommentar/riskanalys. |

Den mikrobiella påväxten på underlagstaket indikerar att vinden periodvis tillförs eller har tillförts fukt inifrån bostaden, som den kallare delen av året riskerar att kondensera mot underlagstaket (sk konvektionsskada). För att komma tillrätta med detta måste fukttillförseln inifrån bostaden minskas. Detta kan göras genom att ventilationen i bostaden förbättras samt att eventuella otätheter i vindsbjälklaget (tak/väggvinklar, vindslucka mm.) tätas.

Mikrobiell påväxt på underlagstak.

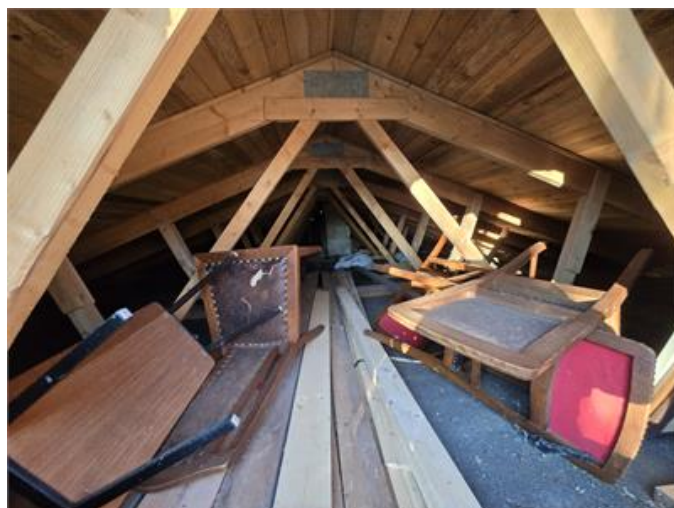
Översiktbildnockvind.

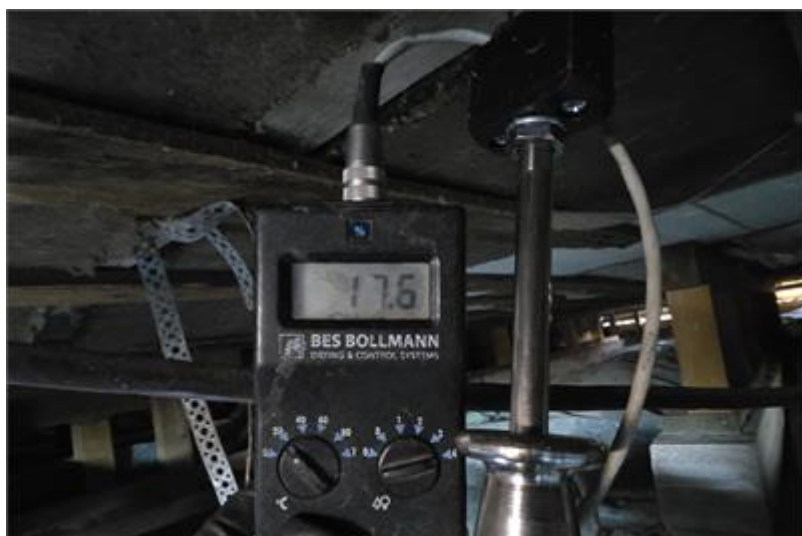
Kontroll av konstruktionen utfördes genom stickprovsmässig fuktmätning i golvreglar. Fuktvärden strax över gränsvärde för mikrobiell tillväxt uppmättes.  
Fuktkvoten i uppmättes till 17-18%.  
Risk för mikrobiell tillväxt föreligger vid en fuktkvot på 17% och rötskador >28%.
