Besiktningssprotokoll

Anticimex Försäkringsbesiktning i samarbete med Fastighetsbyrån

Fastighetsbeteckning: Hulla 3:12	
Fastighetsadress: Skogen Skogslund	
Postnummer: 643 93	Ort: Vingåker

Besiktningdatum: 2025-01-16	Protokollnummer: 68780389
Temperatur: 5 °C	Väderlek: Halvklart
Tekniker: Marcus Axinge	
E-post: marcus.axinge@anticimex.se	
Kontor: Eskilstuna	
Närvarande: Sven Lennart Franz Svedenberg / Fastighetsägare

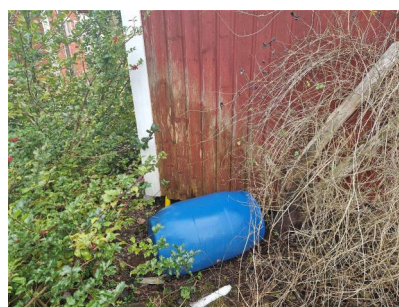
Enstaka panelbrädor har mindre rötskador.
Fasadpanelen är i behov av målning/underhåll.

Fasadbeklädnad och träkonstruktioner där målningsbehov finns riskerar att få fukt- och rötskador på grund av sämre vattenavvisande förmåga. För att öka livslängden på fasadbeklädnaden rekommenderas målning och underhåll. I samband med ommålning rekommenderas att de rötskadade panelbrädorna byts ut.

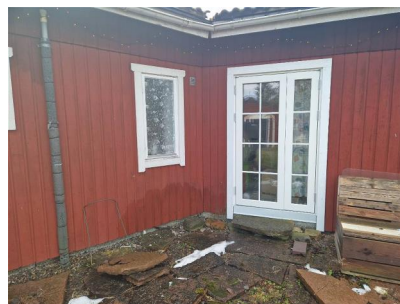
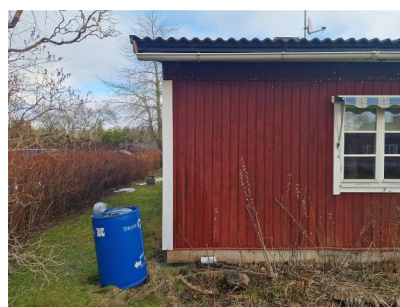
Hängrännor felmonterade vid rännalsplåt och stuprör saknas.

Eftersom stuprör saknas utsätts fasaden och grunden för ökad fuktbelastning, vilket i sin tur kan leda till fuktskador i bakomliggande konstruktioner.

Montera stuprör.
