Besiktningssprotokoll

Anticimex Försäkringsbesiktning i samarbete med Fastighetsbyrån

Fastighetsbeteckning: Östmark 3:28	
Fastighetsadress: Metbäcken 101	
Postnummer: 685 97	Ort: Östmark

Besiktningdatum: 2025-02-17	Protokollnummer: 68845082
Temperatur: -7 °C	Väderlek: Sol
Tekniker: Lennart Davidsson	
E-post: Lennart.Davidsson@anticimex.se	
Kontor: Karlstad	
Närvarande:

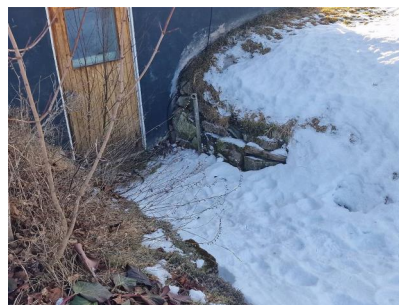
Utvändigt / Markförhållanden

Marken lutar mot huset vid källarnedgång.

Detta innebär en ökad fuktbelastning mot grunden vilket i sin tur kan orsaka fuktskador i huset.
Brunn finns utanför dörr.

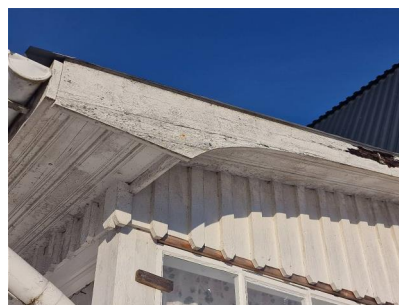
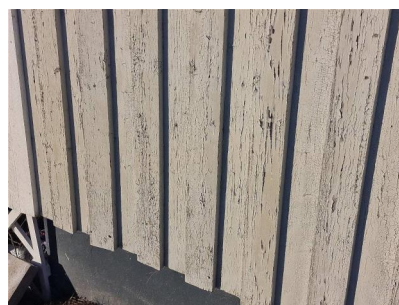
Utvändigt / Fasad

Enstaka panelbrädor/ vindskivor har mindre rötskador.
Fasadpanelen är i behov av målning/underhåll.
Färgkrackelering kan noteras på stora delar av fasad.

Fasadbeklädnad och träkonstruktioner där målningsbehov finns riskerar att få fukt- och rötskador på grund av sämre vattenavvisande förmåga. För att öka livslängden på fasadbeklädnaden rekommenderas målning och underhåll. I samband med ommålning rekommenderas att de rötskadade brädorna byts ut.

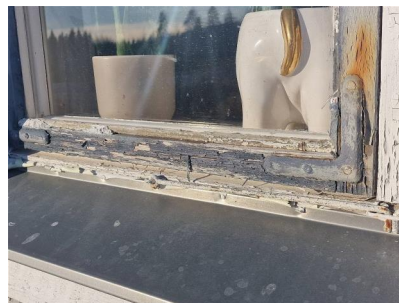
Utvändigt / Fönster

- ⚠ Fönster har färgsläpp och torrspäckor. Vissa fönster är i sämre skick.

Fönsterbågar och fönsterkarmar där målningsbehov finns riskerar att få fukt- och rötskador på grund av sämre vattenavvisande förmåga.

För att öka livslängden på fönster rekommenderas målning och underhåll. Eventuellt kan vissa fönster med fördel bytas ut.

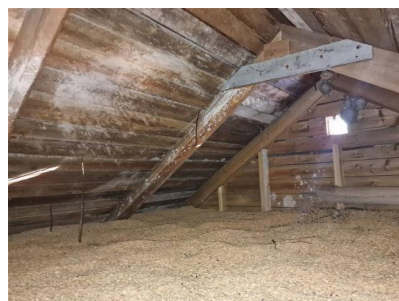
Utvändigt / Vind

- ✓ Vid kontroll av vinden uppmättes fuktvärden under kritisk fuktnivå för mikrobiell tillväxt och en normal lukt upplevdes.

Underlagstak består av brädor och isoleringen är sågspån. Del bakom skorsten är svåråtkomlig.

Fuktkvoten i underlagstak/takbjälkar uppmättes vid besiktningstillfället till ca 9%.

Risk för mikrobiell tillväxt föreligger om den relativa fuktigheten (RF) i den omgivande luften är över 75% vilket i furuvirke motsvarar en fuktkvot (FK) på 17%.

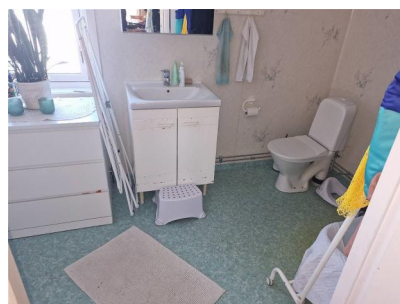
Entréplan / Dusch/Toalett

Plastmatta på golv och vägg
- Beklädnad börjar bli äldre
 - Skarvar på vägg förekommer i duschzon
 - Rör förekommer genom golv nära duschzon

Fuktindikering i utrymmet gav inga förhöjda fuktindikationer.

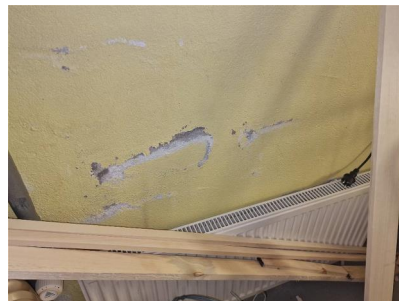
Källarplan / Allmänt hela källare

Äldre betongren källare som består av bland annat pannrum tvättstuga och förråd.och badrum.

- Källare bedöms vara utbyggd på 1980-90 talet.
- Färg och putssläpp förekommer på väggar i källare.
- Badrum har äldre standard och har ej använts på senare tid.
- På vissa ställen förekommer plastmatta mot betonggolv, dessa kan med fördel tas bort.

Man bör vara medveten om att det alltid kommer att finnas naturlig fukt under huset och även till viss del upp i väggarna. Av denna anledning bör det undvikas täta ytskikt och organiskt material mot golv och väggar i källaren.

Utvändigt fuktskydd är äldre.

Eftersom källarens utvändiga fuktskydd (dagvattensystem, dräneringssystem samt källarytterväggarnas utvändiga fuktskydd) är äldre, så kan systemet ha nedsatt funktion. Detta ökar risken för invändiga fuktskador i källaren.
