# Besiktningsprotokoll

Anticimex Försäkringsbesiktning i samarbete med Fastighetsbyrån

| Fastighetsadress:<br>Sjövägen 103 | |

| Besiktningsdatum:<br>2025-02-12 | Protokollnummer:<br>68840519 |

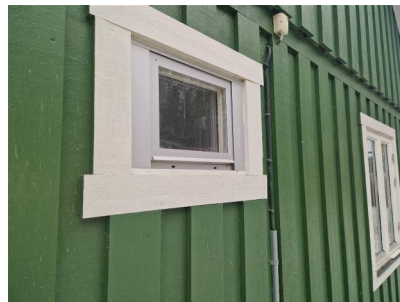
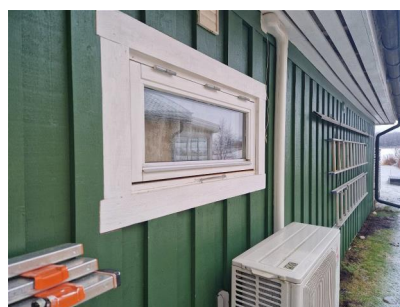
### Utvändigt / Fönster

Isolerglas är äldre.

Befintliga fönster är äldre vilket betyder att tätningen mellan fönsterrutorna kan vara sämre. Detta kan leda till att missfärgning/imma kan uppstå mellan glasrutorna.

Fönsterbleck saknas på fönster.

Avsaknad av fönsterbleck medför en ökad risk för att vatten kan rinna in och orsaka fuktrelaterade skador i omkringliggande konstruktioner.

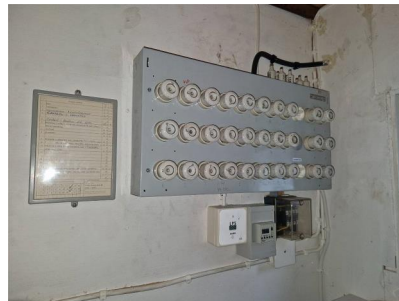
Jordfelsbrytare finns ej.

Det finns inget krav att hus byggda före år 2000 ska ha jordfelsbrytare. Jordfelsbrytaren minskar dock risken för personskador och brand orsakade av elanläggningen.

Kontakta en elektriker för kontroll och åtgärd.
