# Besiktningssprotokoll

Anticimex Försäkringsbesiktning i samarbete med Fastighetsbyrån

Fastighetsbeteckning: Österunda-Brunnsta 1:5	
Fastighetsadress: Österunda-Brunnsta 22	
Postnummer: 749 72	Ort: Fjärdhundra

Besiktningdatum: 2025-02-11	Protokollnummer: 68825791
Temperatur: -3 °C	Väderlek: Sol
Tekniker: Fredrik Olander	
E-post: fredrik.olander@anticimex.se	
Kontor: Västerås	
Närvarande: Mikael Åkesson med respektive

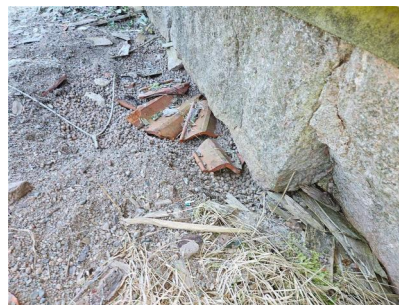
#### Utvändigt / Markförhållanden

Marken lutar lokalt mot huset.

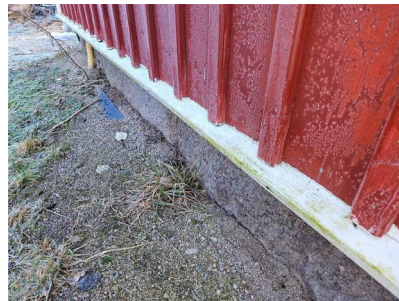
### Utvändigt / Fasad

Torrspäckor finns på droppbräda.

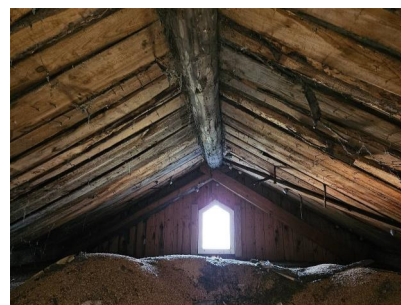
### Utvändigt / Vind

På vinden uppmättes förhöjda fuktvärden samt mikrobiell lukt upplevdes på vinden. Detta beror sannolikt på att det läcker upp varm och fuktig luft från boendemiljön som under vinterhalvåret fuktar upp underlagstaket. Sannolikt är tätning av vindsbjälklag samt förbättrad inomhusventilationen rätt väg att gå, men detta bör utredas vidare i syfte att finna rätt metod/ åtgärd i syfte att inte fördyrande skador på vindsutrymmet ska uppkomma i framtiden.

Fuktvärden över kritisk fuktnivå och mikrobiell lukt.

Fuktvärden över kritisk fuktnivå för mikrobiell tillväxt uppmättes och mikrobiell lukt upplevdes i vindsutrymmet. Fuktkvoten uppmättes till 19% i underlagstak.

Det finns risk för mikrobiell tillväxt om den relativa fuktigheten (RF) i den omgivande luften är över 75 %. I furuvirke motsvarar det en fuktkvot (FK) på 17 %.

Vi rekommenderar en fördjupad undersökning för att bedöma orsak och omfattning.

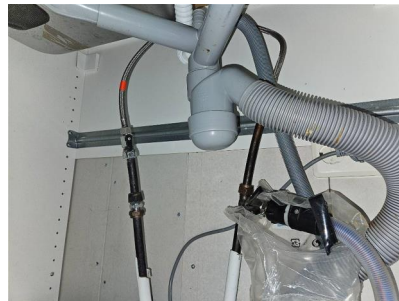
### Entréplan / Kök

Avloppsslangen från diskmaskin ej fastklamrad/ avlastad.
- Fuktskydd finns inte i diskbänkskåp eller under kyl och frys.
- Avstängningskran till diskmaskin finns inte ovan diskbänken.

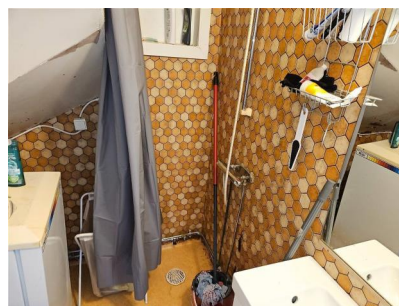
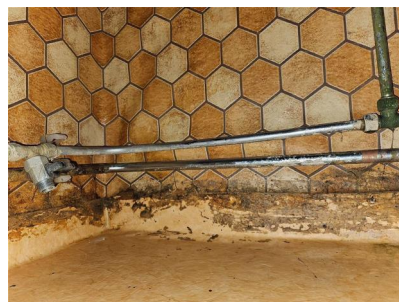
### Entréplan / Dusch/Toalett

Duschutrymmet är i stort behov av renovering varför jag skulle sätta det överst på att göra listan.

Våtutrymmet har äldre yt-/tätskikt.  
Mattsläpp förekommer på väggar.  
Elkopplingsdosa/ brytare nära duschzonen.  
Opluggad ballofixventil.

Utrymmet är äldre och har passerat tiden för sin tekniska livslängd samt har brister vilka innebär ökad risk för framtida fuktskador samt personskada/ brandrisk.

Fuktindikering utförd utan anmärkning.

Renovering av utrymmet rekommenderas. Kontakta en behörig våtrumsentreprenör för en renovering. I samband med renoveringen bör omkringliggande konstruktioner kontrolleras för att upptäcka eventuella följskador.
