# Besiktningssprotokoll

Anticimex Försäkringsbesiktning i samarbete med Fastighetsbyrån

Fastighetsbeteckning: Tunet 6	
Fastighetsadress: Ägostigen 22	
Postnummer: 576 31	Ort: Sävsjö

Besiktningdatum: 2025-02-18	Protokollnummer: 68858538
Temperatur: -10 °C	Väderlek: Klart
Tekniker: Niklas Stockhaus	
E-post: niklas.stockhaus@Anticimex.se	
Kontor: Jönköping	
Närvarande: Fastighetsägare

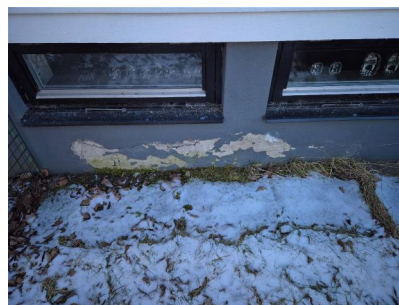
Sprickor och putssläpp finns i sockel.

Dessa bedöms inte ha lett till bakomliggande skador.

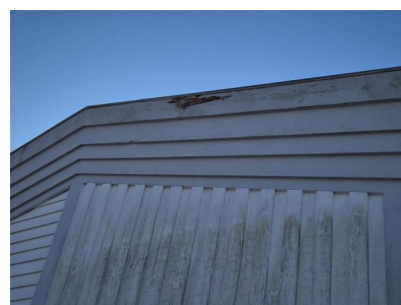
Vissa vindskivor är rötskadade och i behov av byte.

För att undvika följskador rekommenderar vi byta av vindskivor och målning.

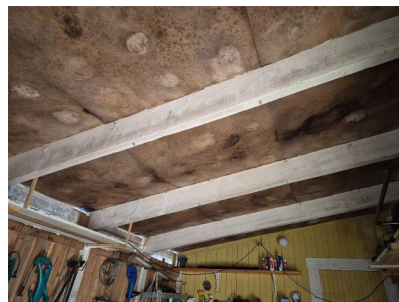
Mikrobiell påväxt finns på underlagstaket och fuktfläckar finns.

Garaget är ett inte uppvärmt. För att minska fukten i garaget bör ventilationen ses över och man bör även ha garaget uppvärmt. Risken med kondens och mikrobiell påväxt är att underlagstaket/väggar kan bli rötskadat samt att en avvikande lukt kan förekomma.

Vi rekommenderar att ni byter ut träfiberskivorna i samband med omläggning av taket.
