**Fastighetsuppgifter**

Håga 10:21

Håga Rosendal 103

## **Bilaga till besiktningssprotokoll med förklaringar till bedömningsätt vid överlåtelsebesiktning**

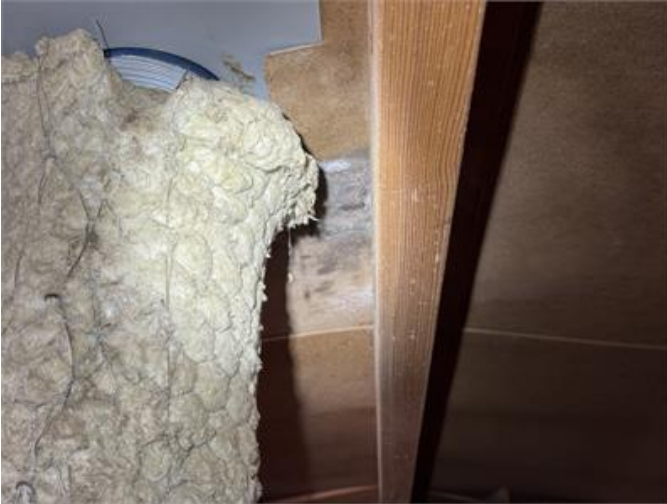
<b>Besiktningresultat</b>					
Bedömningsskala: 1 = Utan anmärkning, 2 = Påpekande, 3 = Bör åtgärdas, 4 = Ej besiktningbart					
Byggnadsdel	1	2	3	4	Anmärkning
<b>Vind/övre plan</b>		X			-Utrymmet är inte färdigställt. -Fuktfläckar förekommer på underlagstak av board, vilket är relativt normalt för konstruktionstypen. Takets insida bör regelbundet kontrolleras. Se bild.
<b>Entréplan</b>					
Hall	X				
Badrum		X			Utrymmet har äldre standard och den tekniska livslängden är passerad, kommande renoveringsbehov.
Sovrum 1	X				
Sovrum 2	X				
Sovrum 3	X				
Vardagsrum	X				
Kök		X			Fuktskydd saknas under diskbänkens vatteninstallationer.
Tvättstuga		X			-Utrymmet har äldre standard och den tekniska livslängden är passerad, kommande renoveringsbehov. -Surrande ljud upplevs i varmvattenberedare, kontakt kan tas med fackman för kontroll.
<b>Utvändigt</b>					
Tak				X	Taket är snöbelagt och besiktning av detta är därför ej möjligt.

Fuktrelaterade missfärgningar mot underlagstaket, ej nåbar för fuktmetning.

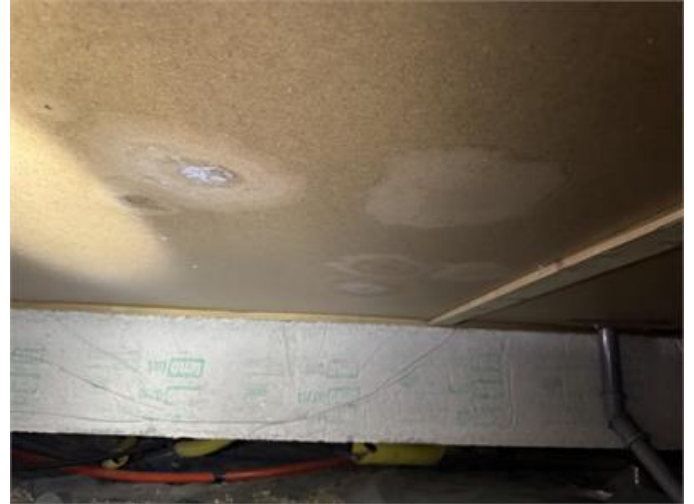
En krypgrund är en riskkonstruktion med avseende på fukt- och mikrobiella skador. Markytan är täckt med åldersbeständig plastfolie vilket är positivt. Lokalt finns fuktrosor mot blindbotten, orsak okänd men inga förhöjda fuktindikationer erhöles. Ytterst begränsad mängd mikrobiell påväxt finns mot blindbotten. För att säkert fastställa grundens funktion och golvbjälklagets kondition krävs alltid en fortsatt teknisk undersökning. Se även protokollets näst sista sida Pos. 10 samt följande bilaga.

Fuktrosor mot blindbotten, ingen förhöjd fuktindikation.

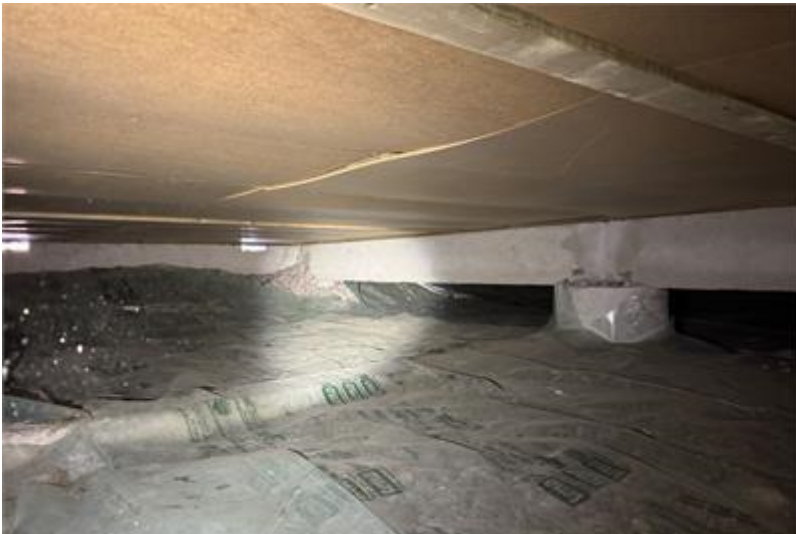
Fuktstatus togs mot trädetaljer i grunden och fuktvärden under kritisk nivå för mikrobiell tillväxt uppmättes. Fk uppmättes till ca 11%.

Ytterst begränsad mängd mikrobiell påväxt finns mot blindbotten.

Det kritiska gränsvärdet för mikrobiell tillväxt brukar anges till ca 15-17% fuktkvot (FK).
