Besiktningssprotokoll

Anticimex Försäkringsbesiktning i samarbete med Fastighetsbyrån

Fastighetsbeteckning: Assberg 1:23	
Fastighetsadress: Rosenmalmsgatan 4	
Postnummer: 51156	Ort: Kinna

Försäkringsbesiktning

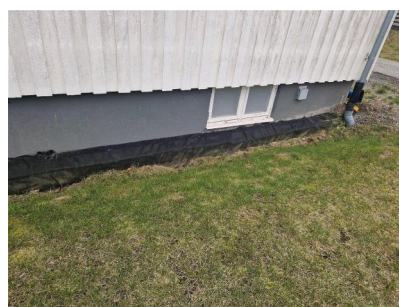
Utvändigt / Sockel

Utvändigt fuktskydd ligger oskyddat ovan mark på ena gaveln.

Risk finns att det utvändiga fuktskyddet skadas och funktionen försämras. Nuvarande fastighetsägare hade planer på utbyggnad och därav har inte markarbeten färdigställts.

Sprickor finns lokalt i sockel.
Detta kan leda till fukt- och frysskador i konstruktionen.

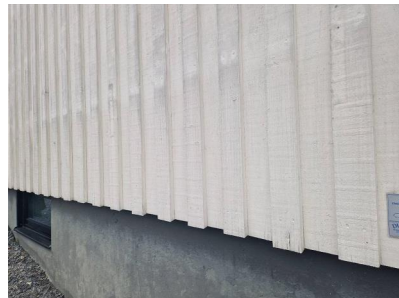
Utvändigt / Fasad

Enstaka panelbrädor har mindre rötskador. Fasadpanelen är i behov av målning/underhåll.

Fasadbeklädnad och träkonstruktioner där målningsbehov finns riskerar att få fukt- och rötskador på grund av sämre vattenavvisande förmåga. För att öka livslängden på fasadbeklädnaden rekommenderas målning och underhåll. I samband med ommålning rekommenderas att de rötskadade panelbrädorna byts ut.

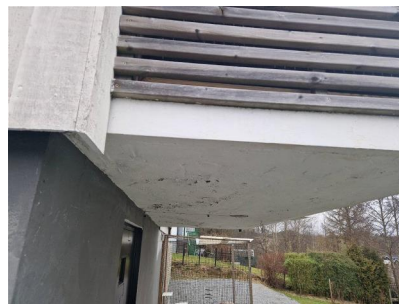
Utvändigt / Balkong

Balkongen har inget ovanliggande tätskikt.

Även om balkongen till viss del täcks av tak innebär avsaknaden av tätskikt en ökad fuktbelastning av den nederbörd som hamnar på balkongen som på sikt kan leda till fuktrelaterade skador på balkongens bjälklag som till viss del redan inträffat då färgsläpp finns på undersidan av balkongen.

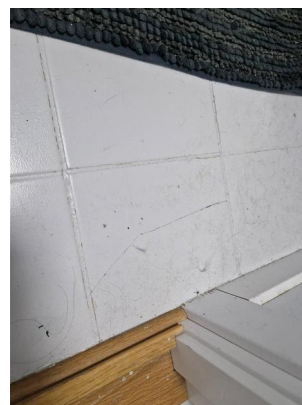
Entréplan / Toalett

Det har inte gått att bedöma om anslutet tätskikt finns i utrymmet. Vid eventuellt läckage finns risk att vatten tränger in kringliggande konstruktioner med fuktrelaterade skador som följd.

Lokalt finns spruckna klinkerplattor och mindre bomljud.

Vid en framtida renovering ska dagens branschregler följas.

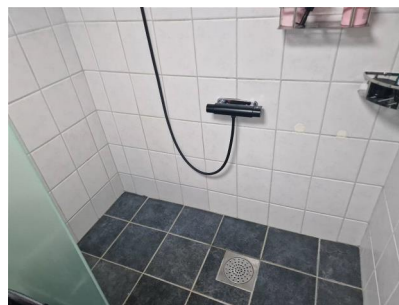
Källarplan / Dusch/Toalett

⚠ Våtutrymmet har äldre yt-/tätskikt.

I utrymmet noterades bl.a bomljud finns i kakelplattor på motfylld yttervägg, en äldre rostig gjutjärnsbrunn och äldre tätade hål finns i duschzon.

Eftersom funktionen, som innebär att ytskiktet/tätskiktet ska vara vattentätt, kan vara nedsatt finns en ökad risk att vatten tränger igenom ytskiktet/tätskiktet med vattenskaador i omringliggande konstruktioner som följd. Risken för eventuella följdskador bedöms som mindre då kringliggande konstruktioner består av oorganiska material.
