# Besiktningssprotokoll

Anticimex Försäkringsbesiktning i samarbete med Fastighetsbyrån

Fastighetsbeteckning: Berghem 16:28	
Fastighetsadress: Mjälavägen 7	
Postnummer: 511 96	Ort: Berghem

Besiktningdatum: 2025-02-17	Protokollnummer: 68832739
Temperatur: -2 °C	Väderlek: Klart
Tekniker: Andreas Olla	
E-post: andreas.olla@anticimex.se	
Kontor: Borås	
Närvarande: Fastighetsägare

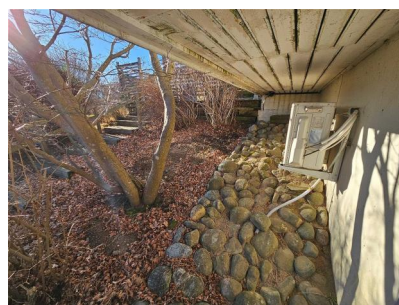
Marken lutar mot huset och det finns växter/rabatter samt ett träd i anslutning till grunden.

Detta innebär en ökad fuktbelastning för husets grundläggning vilket kan leda till fuktrelaterade skador. Växterna/trädets rötter kan även skada huset grundmur eller de markledningarna som finns.

För att minska risken för skador bör man överväga att ta bort växterna/trädet.

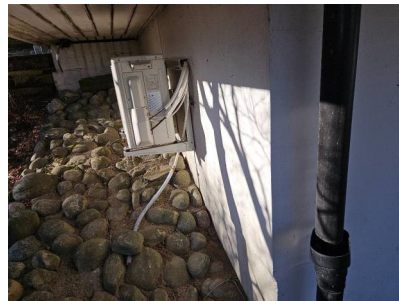
Kondensvatten från luftvärmepumparnas utedelar leds inte bort från husgrunden.

Detta medför ökad risk för att vatten tränger in i anslutande konstruktioner, vilket i sin tur kan leda till fuktrelaterade skador. Observera att besiktning av byggnadens värmesystem eller värmepumpen inte har ingått i uppdraget.

För att minska risken för skador bör man se över möjligheten att leda undan kondensvattnet till närmaste dagvattenledning.

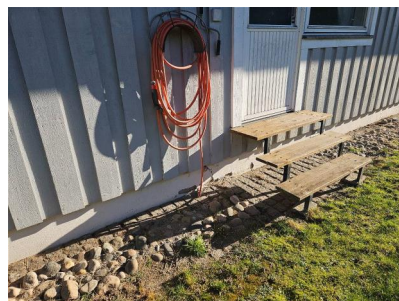
Det finns lokala puts/färgsläpp intill väggvattenutkastaren.

Även om detta inte bedöms ha lett till kritiska följdskador bör områdena lagas och målas med lämpligt bruk och färg för att få en bättre vattenavvisande yta.

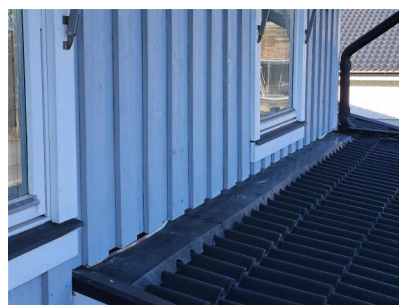
Vissa delar fasaden är i behov av målning och underhåll.

Fasadbeklädnad och träkonstruktioner där målningsbehov finns riskerar att få fukt- och rötskador på grund av sämre vattenavvisande förmåga.

För att öka livslängden på fasadbeklädnaden rekommenderas målning och underhåll.

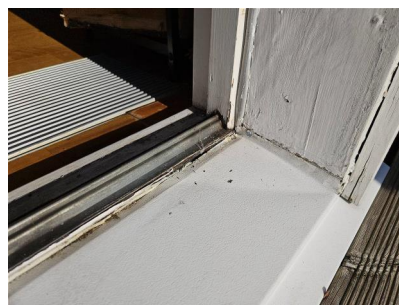
Vid kontroll av skjutglaspartiet i vardagsrummet noterades otätheter vid tröskeblecket och att tröskeln under plåten är rötskadad. Vidare uppmärksammades att dess isolerglas är punkterades då det finns kondens mellan glasen.

Kontakta en snickare för att byta ut skjutglaspartiet eller renoverades och skadade delar av glas. I samband med detta behöver underliggande konstruktioner kontrolleras efter eventuella följdskador.

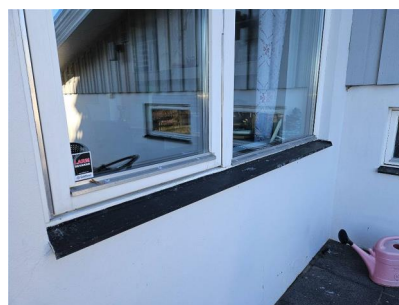
Enstaka fönsterbehov av underhåll samt att samtliga isolerglaskassetter är äldre, där isolerglas i sovrum har kondens/missfärgningar mellan glasen.

Fönsterbågar och fönsterkarmar där målningsbehov finns riskerar att få fukt- och rötskador på grund av sämre vattenavvisande förmåga, medans äldre isolerglas löper ökad risk för att få kondens/missfärgningar mellan glasen, vilket redan skett vid i sovrum 1.

För att öka livslängden på fönster rekommenderas målning och underhåll.

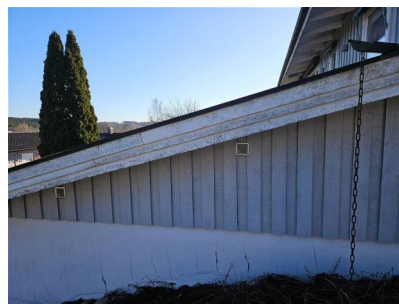
Ett av stuprören är ej anslutet till dagvattenledning.

Detta innebär en ökad fuktbelastning för intill liggande konstruktioner, vilket i sig kan leda till fuktrelaterade skador. Detta bedöms vara den främsta orsaken till det puts och färgsläpp som noterades på grundmurarna i garaget. Se " Entréplan - Allmänt"

Vidare noterades att hängrännor och stuprör även är äldre, varpå hängrännan på baksidan har lokalt bakfall samt att stuprörens fallas är vända mot fasaden.

Förslagsvis byts hängrännor och stuprör ut i samband med framtida takrenovering.

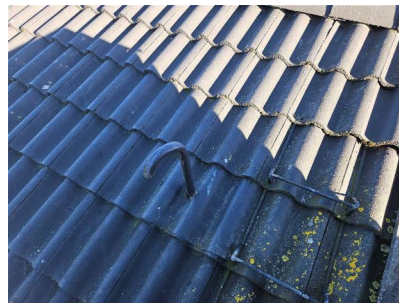
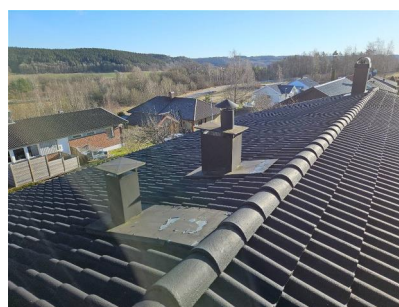
Yttertaken är äldre och bedöms ha uppnått sin tekniska livslängd då bl.a., underlagspappen är torrsprucken, vissa plåtarbeten är otäta och bristfälligt utförda samt att det är bakfall upp underlagtaket vid takfoten pga. taket försett med s.k. takfotskil.

Från vindarna noterades bl.a. lokala missfärgningar/fuktfläckar vid huset tagenomföringar som bekräftar att yttertaken inte håller tätt och från balkongen noterades rötskador i underlagtaket utanför altandörren på framsidan.

Kontakta en takläggare för att renovera yttertaken. I samband med detta bör underliggande konstruktioner kontrolleras efter eventuella följdskador.

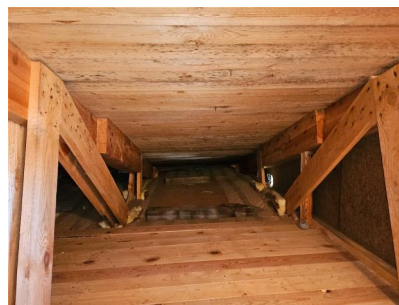
Vid delar av underlagtaket vid husets vindsutrymme påträffades missfärgningar av mikrobiell påväxt.

Detta kan vara ett tecken på att vinden tillförs fukt inifrån bostaden. Observera att besiktning av bostadens ventilationssystem inte har ingått i uppdraget.

För att komma tillrätta med detta kan fukttillförseln inifrån bostaden behöva minskas. Det kan göras genom att ventilationen i bostaden förbättras samt att eventuella otätheter i vindsbjälklaget (tak-/väggvinklar, taklucka med mera) tätas. Läs Anticimex faktablad om uppvärmda vindsutrymmen för tips och råd.

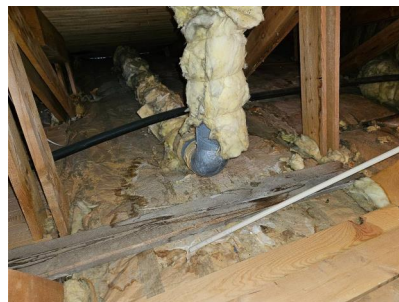
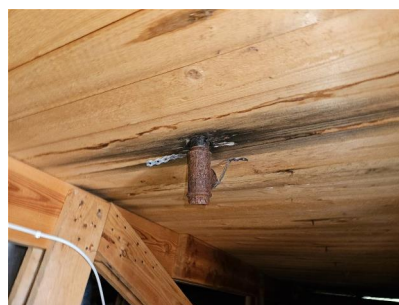
Vidare noterades att delar av badrummets ventilationskanal är bristfälligt isolerad varpå det syns spår av läckage i området under kanalen.

Även om det inte har gått att avgöra om läckaget vid området kring ventilationskanalen orsakats av kondens eller att yttertaket inte har hållit tät bör kanalen kompletteras med lämplig isolering samt att man kontrollerar kringliggande konstruktioner efter eventuella följdskador.

På flera ställen noterades även lokala fuktfläckar på funderlagstaket som bedöms vara direkt orsakade av otätheter i yttertaket.

Förslagsvis kontrolleras orsaken och omfattningen av samtliga fläckar samband med kontroll/renovering av husets yttertak. Se "Utvändigt - Yttertak"

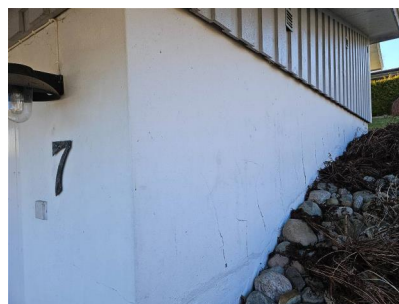
Från utsidan av garaget noterades flertalet mindre sprickor/ skador i sockelns puts.

Även om detta inte bedöms ha lett till kritiska följdskador bör sprickorna/skadorna lagas med lämpligt bruk och färg för att skapa en bättre vattenavvisande yta. Detta för att undvika att sprickorna/skadorna blir eller ökar i omfattning.

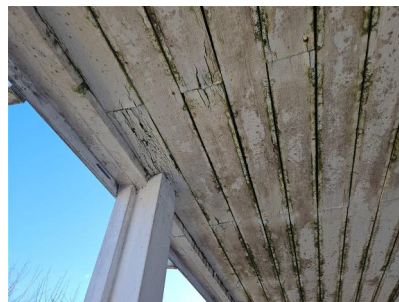
Altanen med tillhörande träkonstruktioner/detaljer är i behov av målning/underhåll, var vid vissa brädor på undersidan av bjälklaget är rötskadade och behöver bytas ut.

Träkonstruktioner där målningsbehov finns riskerar att få fukt- och rötskador på grund av sämre vattenavvisande förmåga, vilket till viss del redan skett.

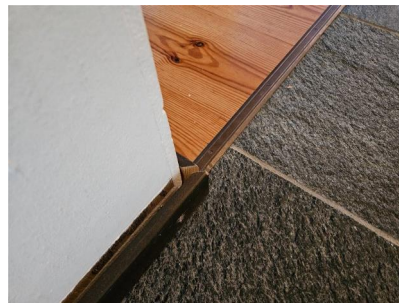
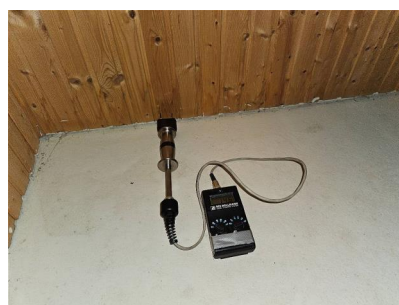
Vid kontroll av det påbyggda golvkonstruktionerna i Allrummet och Hobbyrum/kontroll noterades en mikrobiell lukt intill golvväggvinkel och utrymmenas trösklar. Genom att lossa golvsöcket och tröskellist noterades att golvkonstruktionen består av en SK flytande golvkonstruktion med Cellplastskivor som klätts med golvspånskivor med ovanliggande furugolv eller plastmatta. I bastun som klätts med utreglade väggkonstruktioner utfördes en fuktmätning genom bastupanel i liggande spikregel närmast golvet där fuktkvoten uppmättes till 14,6%, vilket är strax under gränsvärdet (17) för mikrobiell tillväxt.

I källare eller vid oisolerade plattor på mark bör man undvika just organiska & täta material mot väggar och golv på grund av riskerna för just naturlig fuktvandring och mikrobiell påväxt.

Ersätt därför påbyggda golv/väggkonstruktioner samt täta och organiska material med fuktsäkra alternativ. I samband med detta bör bakomliggande konstruktioner kontrolleras efter eventuella följdskador.

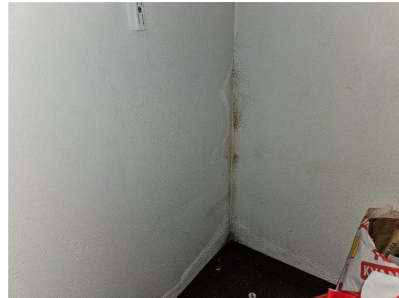
Det förekommer puts och färgsläpp samt olika fuktgenomslag på grundmurar i garaget samt ett mindre ställe i hörnet av pannrummet och i förrådet.

Detta är ett tecken på att källarens utvändiga fuktskydd inte längre fungerar tillfredsställande.

För att åtgärda detta måste källarens utvändiga fuktskydd förbättras. Läs Anticimex faktablad om källare för tips och råd.

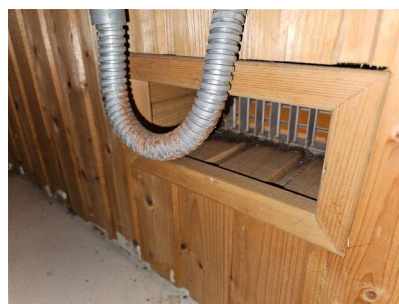
Utrymmet har försetts med utreglade väggkonstruktioner, Se " Entréplan - Allmänt" samt att det finns missfärgningar på väggen vid området kring genomföringen som angränsar till duschen.

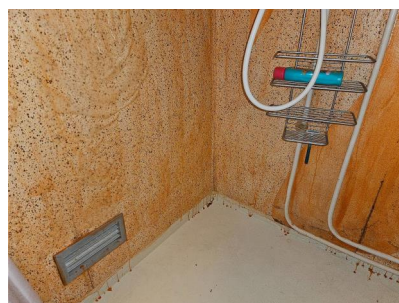
🔍 Utrymmet är av äldre standard där väggarnas ytskikt är skadade i duschzonen, det finns en genomföring i mellanväggen mot bastun som sitter i duschzonen samt att av golvbrunnarna är rostangripna och inte har något anslutet tätskikt (golvet är målat med betongfärg).

Sett till att intilliggande mellanvägg mot bastun är byggd med träreglar innebär detta en ökad risk för fuktrelaterade skador, vilket till viss del redan skett fast i mindre omfattning då duschen inte används regelbundet.

Kontakta en behörig våtrumsentreprenör för att renovera duschen. I samband med detta bör kringliggande konstruktioner kontrolleras efter eventuella följdskador samt att man tar hänsyn till den naturliga fuktvandringen vid val av nya material.

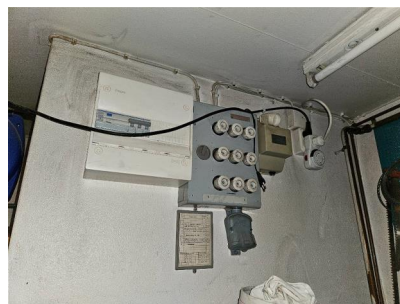
I utrymmet finns ett äldre 3-fasuttag i metall

Då denna typ av uttag inte längre är tillåtna sett till risken för personsador bör en elektriker kontaktas för att ta bort eller bytas ut uttaget.

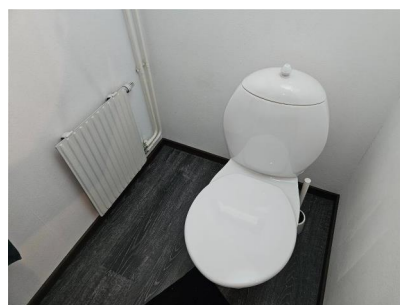
Utrymmets golv har klätts med ett flytande laminatgolv, vilket i sig kan försvåra upptäckten av eventuella smygläckage samt att laminatgolvet i sig riskerar att skadas av naturlig fuktvandring.

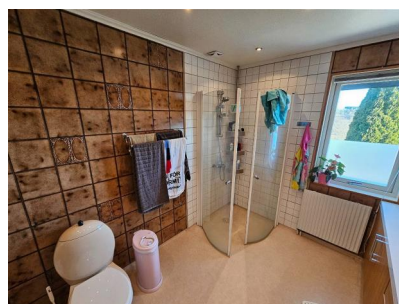
Vid fuktindikering noterades dock inga avvikelser.

Kontakta en behörig våtrumsentreprenör för att renovera utrymmet. I samband med detta bör kringliggande konstruktioner kontrolleras efter eventuell följsakdor.

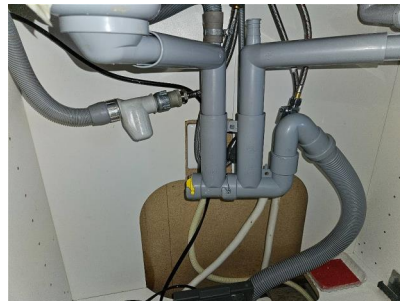
Det finns inget fuktskydd i diskbänkskåpet.

Utan fuktskydd är det svårt att upptäcka läckage från rörledningar. Vatten kan då tränga in i omkringliggande konstruktioner och orsaka fuktskador.

För att upptäcka eventuella läckage, installera ett fuktskydd.

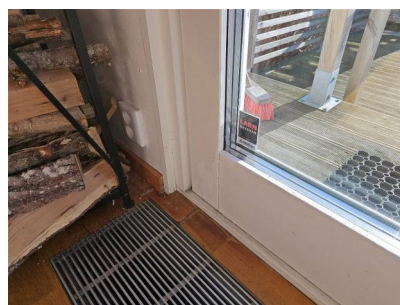
Det finns en lokal fuktfläck på parkettgolvet intill skjutglaspartiet. Detta bedöms vara orsakat av de otätheter som finns vid partiets tröskelbleck, Se "Utvändigt - Dörrar"
