Fastighetsbeteckning
Edeby 1:28 + Edeby 1:37
Adress
Edeby Höglunda
66992 Deje

**Besiktningssuppgifter**

Uppdragsnummer SP25050
Besiktningdatum 2025-02-18
Besiktningföretag OBM i Karlstad AB
Besiktningförrättare Per Rindberg
Närvarande Säljare
Giltig till och med 2026-02-18

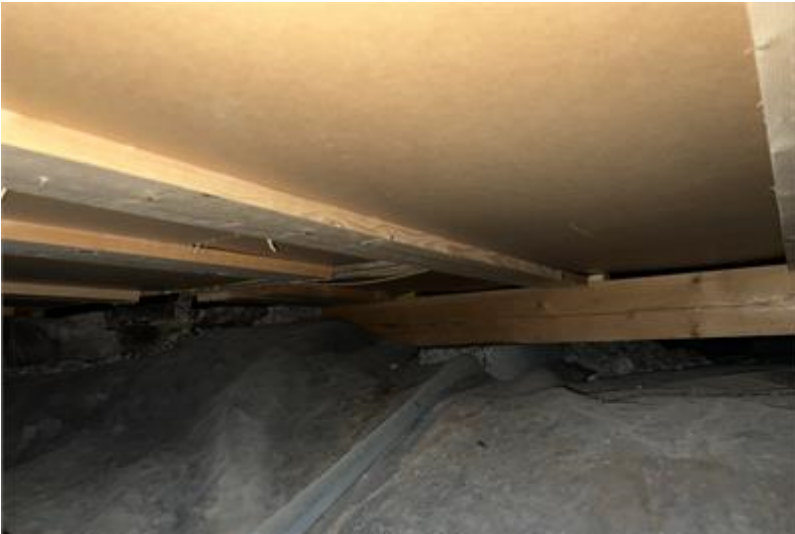
Byggnadsdel	Torpargund
Konstruktionsdel	Trossbotten
Konstruktionsuppbyggnad	Torpargrund

Fuktkvoten i trossbotten uppmättes till mellan 10-12% FK.

Det kritiska gränsvärdet för mikrobiell tillväxt brukar anges till ca 17% fuktkvot (FK).

Uppmätt värde ligger under gränsvärdet för mikrobiell påväxt.

Notera att stickprovsmässig undersökning är utförd samt att mätvärden normalt sett kan variera över årstiderna. För att säkert fastställa konstruktionens kondition och fuktstatus måste en mer omfattande undersökning utföras.
