Fastighetsuppgifter

Berghem 1:163

Snövägen 24

Uppdragsnummer C15519
Besiktningdatum 2025-02-17
Besiktningföretag OBM Fuktteknik AB
Besiktningförrättare Alexander Thorsén
Närvarande Representant
Giltig till och med 2026-02-17

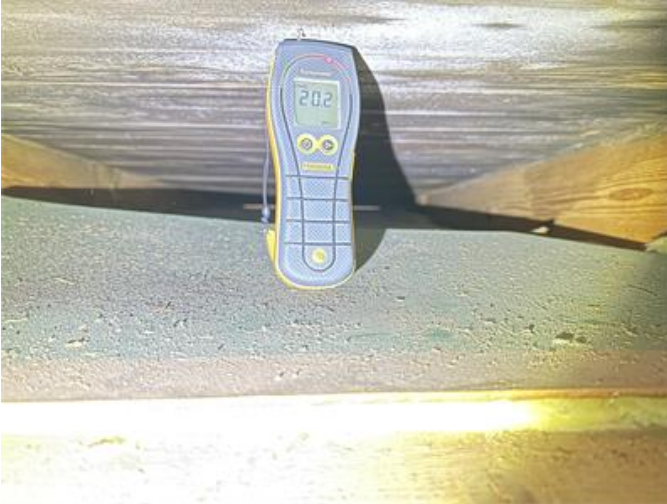
Mikrobiell påväxt förekommer på yttertaket insida. Orsak samt omfattning bör fastställas och åtgärdas i erforderlig omfattning, se även info på protokollets näst sista sida, pos. 3.

- Takfotsventilation är igensatt på flera platser.
- Mikrobiell påväxt och rimfrost noteras framförallt på takkupans underlagstak.

Mikrobiell påväxt på underlagstak och förhöjda fuktkvotsvärden, bilden visar takkupans underlagstak.

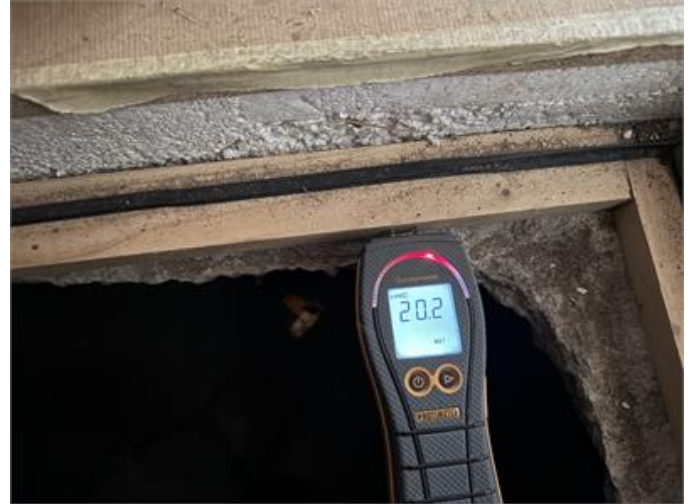
- Markplast finns ej utlagt på mark.
- Vvs ledningar av gjutjärn förekommer i utrymmet.
- Fuktkvotsmätning utfördes i träram runt lucka till grunden, se vidare bilder & beskrivningar.

Fuktkvotsmätning i träram till krypgrund.

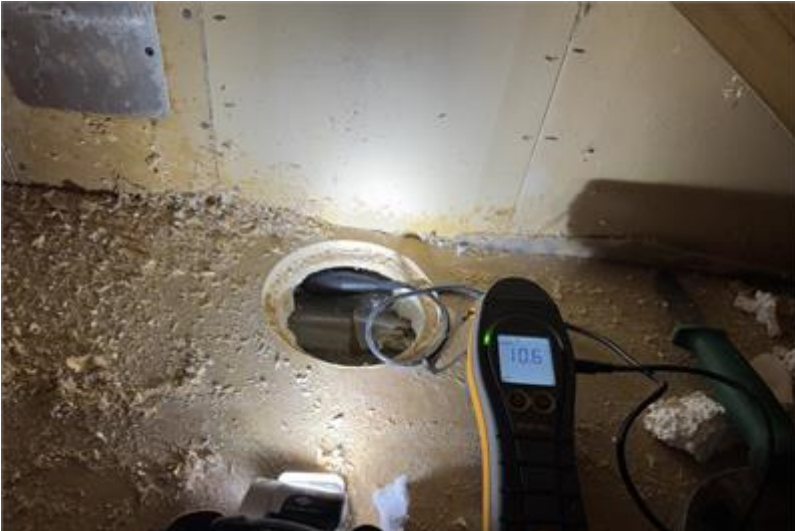
Vist stickprovsmässig fuktkvotsmätning uppmättes fuktkvoten i ytterväggssyll till 10-12% FK. Det kritiska gränsvärdet för mikrobiell tillväxt brukar anges till ca 15-17% fuktkvot (FK).
