Besiktningssprotokoll

Anticimex Försäkringsbesiktning i samarbete med Fastighetsbyrån

Fastighetsbeteckning: Stäringe 1:5	
Fastighetsadress: Stäringe Björkenlunds Gård 1	
Postnummer: 716 92	Ort: Fjugesta

Försäkringsbesiktning

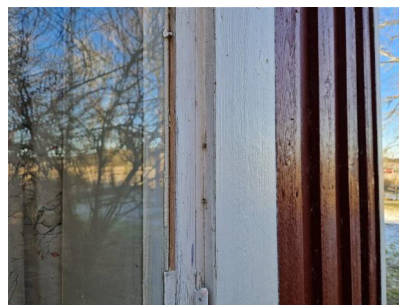
Utvändigt / Fönster

Fönster är i behov av målning/underhåll lokalt.

Fönsterbågar och fönsterkarmar där målningsbehov finns riskerar att få fukt- och rötskador på grund av sämre vattenavvisande förmåga.

För att öka livslängden på fönster rekommenderas målning och underhåll.

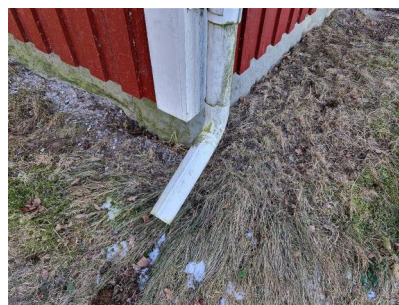
Utvändigt / Hängrännor / Stuprör

Stuprör avslutas nära husliv.

Stuprör som avslutas intill husliv (ovan mark) kan medföra en ökad fuktbelastning på grundmur/sockel med fuktrelaterade skador som följd.

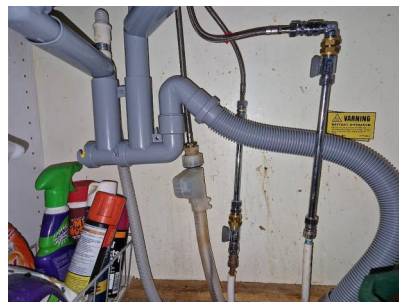
- Upphångningsbygel saknas på avloppslang från diskmaskinen.

När upphångningsbygel saknas ökar risken för brott på slangen med läckage som möjlig följd.

För att hindra brott på avloppsslang rekommenderas komplettering av upphångningsbygel.

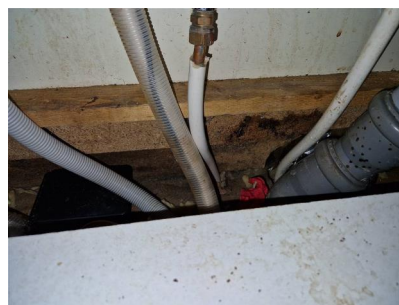
- Mindre missfärgningar noterades på spånskiva i diskbänkskåp.

Detta bedöms som äldre och var torrt vid besiktningstillfället.

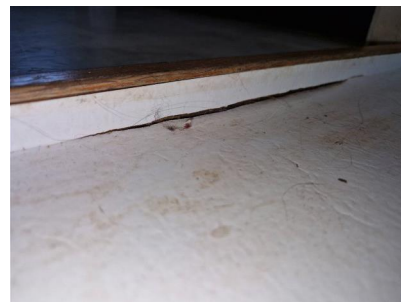
- Tvättstugan har äldre ytskikt med lokala otätheter.

Eftersom funktionen, som innebär att ytskiktet ska vara vattentätt, kan vara nedsatt finns en ökad risk att vatten tränger igenom ytskiktet med vattenskador i omkringliggande konstruktioner som följd.

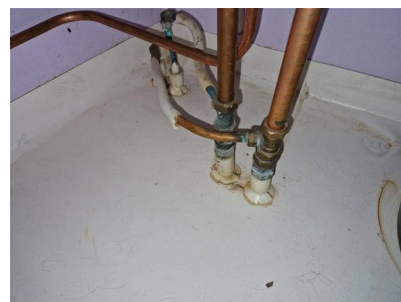
- Golvbelägningen är otät vid rör genomföring.

De otäta rör genomföringarna medför att vatten kan tränga ner i omkringliggande konstruktioner med fuktskador som följd. Detta kan i sin tur leda till mikrobiella skador (angrepp av mikroorganismer).

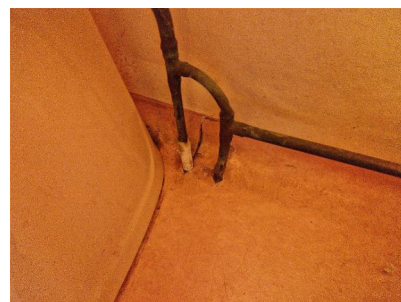
Entréplan / Toalett

- Wc har äldre ytskikt med lokala otätheter.

Eftersom funktionen, som innebär att ytskiktet ska vara vattentätt, är nedsatt finns en ökad risk att vatten tränger igenom ytskiktet med vattenskador i omkringliggande konstruktioner som följd.

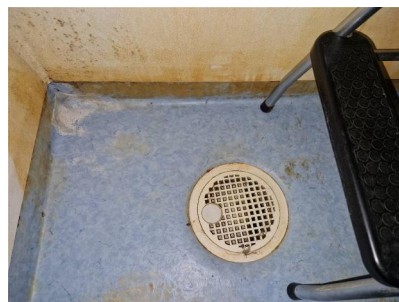
- Golvbrunnen är placerad nära vägg.

Det finns risk att tätskiktet inte har kunnat anslutas på rätt sätt eller att det lossnar i förtid, vilket kan leda till fuktskador.
