Norränge 1:13

Sågarvägen 7

Uppdragsnummer	AB4593
Besiktningsdatum	2025-02-17
Besiktningsservice	OBM Besiktningsservice AB
Besiktningsserviceföretag	Peter Franck
Närvarande	Säljaren och mäklaren
Giltig till och med	2026-02-17

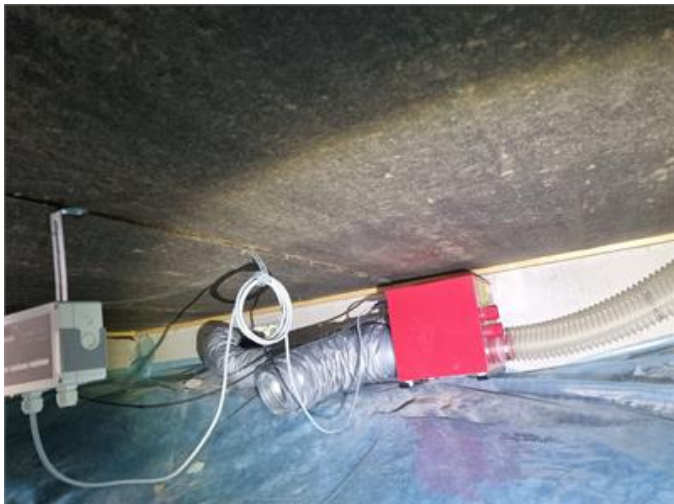
En krypgrund brukar betecknas som en riskkonstruktion med avseende på fukt- och mikrobiella skador. Aktuell grund har dock försetts med en avfuktare med hygrostat och grunden ses därför inte som en s.k. konventionell riskkonstruktion. Det är däremot viktigt att regelbundet tillse att avfuktningssystemet fungerar tillfredsställande över tid.

Svaga missfärgningen/spår av mikrobiell påväxt finns kvar men bedöms vara från tiden innan installationen.

Bild från krypgrunden med avfuktare.
