Besiktningssprotokoll

Anticimex Försäkringsbesiktning i samarbete med Fastighetsbyrån

Fastighetsbeteckning: Vardagen 6	
Fastighetsadress: Bertil Malmbergs väg 5	
Postnummer: 31140	Ort: Falkenberg

Besiktningdatum: 2025-02-17	Protokollnummer: 68845784
Temperatur: 2 °C	Väderlek: Sol
Tekniker: Tomas Forss	
E-post: tomas.forss@anticimex.se	
Kontor: Halmstad	
Närvarande: Fastighetsägaren

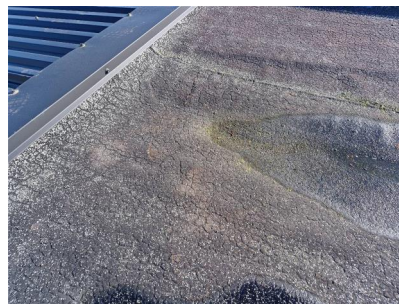
- 🔍 Takpappen har blåsor och sprickor.

Blåsor och sprickor på takpappen innebär att fuktskyddet har nedsatt funktion, vilket kan leda till fuktskador i underliggande konstruktioner.

Vi rekommenderar att du kontaktar en takläggare för en fördjupad undersökning för att bedöma orsak och omfattning.

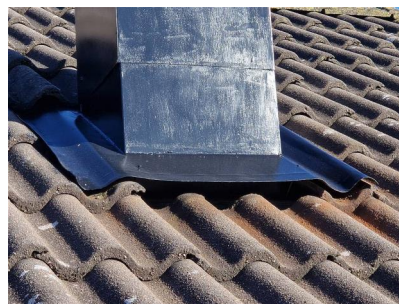
- ⚠ Besiktning av sadeltaket har genomförts från mark, anliggande stege samt från det platta låglutande papptaket.

Taket är sedan byggnationen.
Ventilationshuvnen är otät mot takpannorna.

Bristerna medför en ökad risk att vatten tränger in och orsakar fuktrelaterade skador på underliggande konstruktioner.

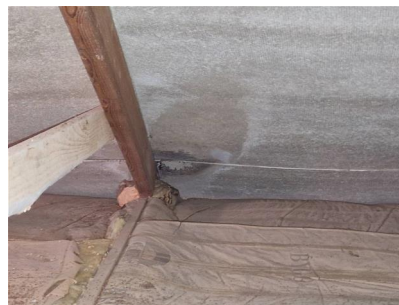
- ✎ Lokala konvektionsskador finns på underlagstaket av eternitskivor.

Vid kontroll av konstruktion mättes fuktkvoten stickprovsvis i takstolar till mellan 18-19 %. Vilket kan anses normalt för årstiden.

Det finns risk för mikrobiell tillväxt om den relativa fuktigheten (RF) i luften är över 75 %, vilket i gran- och furuvirke motsvarar en fuktkvot (FK) på ca 17 %.

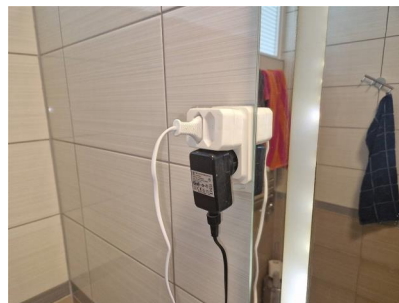
- 🔍 Funktionskontroll av jordade eluttag.

Vid stickprovskontroll av jordade eluttag i kök och våtrum noterades felkoppling.

Ett vägguttag i dusch/toalett vid spegeln är inte kopplat till jord.

Kontakta en elektriker för kontroll och åtgärd.

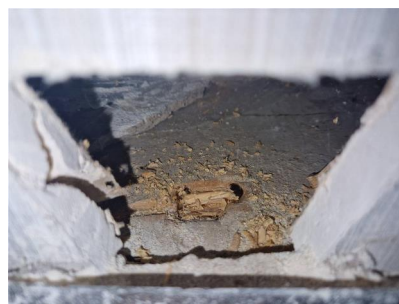
- 🔍 Huset är grundlagt med betongplatta på mark.

Ett provhål togs upp i nederkant av matplatsens mellanvägg mot entréhallen.

Sylen består tillsyns av obehandlat virke och ligger under golvnivå varför det inte går att se om underliggande fuktspärr finns.

Fuktkvoten mättes i syllen till 11 %.

Ett provhål togs upp i nederkant av ytterväggen åt nordost i sovrum 2.

Sylen består tillsyns av obehandlat virke och ligger en bit ner under golvnivå.

Fuktkvoten mättes en bit ner i syllen i syllen till mellan 18-19%.

Det finns risk för mikrobiell tillväxt om den relativa fuktigheten (RF) i luften är över 75 %, vilket i gran- och furuvirke motsvarar en fuktkvot (FK) på ca 17 %.

För att konstatera orsaken till och omfattningen av de förhöjda fuktvärden som uppmättes rekommenderas att en fördjupad undersökning utförs.

Observera att rekommendationen gäller hela grundläggningen.

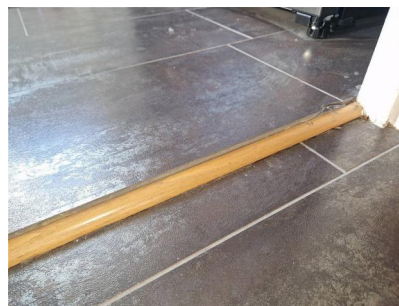
Tröskel saknas till angränsande utrymmen.

Avsaknaden av tröskel medför risk att vatten tränger in i angränsande konstruktioner och rum vilket i sin tur kan leda till fuktrelaterade skador.
