Besiktningssprotokoll

Anticimex Försäkringsbesiktning i samarbete med Fastighetsbyrån

Fastighetsbeteckning: Embla 13	
Fastighetsadress: Emblavägen 8a	
Postnummer: 182 67	Ort: Djursholm

Försäkringsbesiktning

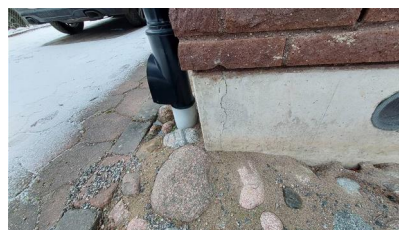
Utvändigt / Sockel

Lokala sprickor finns i sockel.

Dessa bedöms inte ha lett till bakomliggande skador.

Det rekommenderas dock att täta sprickor för att förhindra större sprickbildning.

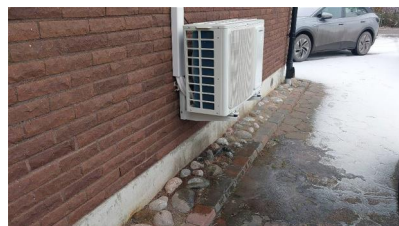
Kondensvatten från luftvärmepumpens utedel leds inte bort från husgrunden.

Detta medför ökad risk för att vatten tränger in i anslutande konstruktioner, vilket i sin tur kan leda till fuktrelaterade skador. Observera att besiktning av byggnadens värmesystem eller värmepumpen inte har ingått i uppdraget.

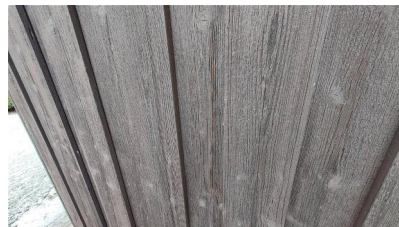
Utvändigt / Fasad

Fasadpanelen är i behov av målning/underhåll.
- torrspäckor noteras.

Fasadbeklädnad och träkonstruktioner där målningsbehov finns riskerar att få fukt- och rötskador på grund av sämre vattenavvisande förmåga. För att öka livslängden på fasadbeklädnaden rekommenderas målning och underhåll.

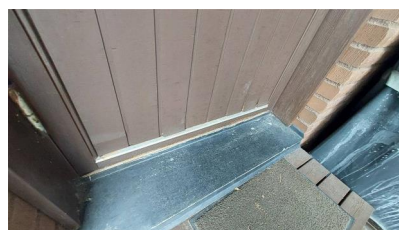
Utvändigt / Dörrar

Dörr är i behov av målning/underhåll.

Dörrar där målningsbehov finns riskerar att få fukt- och rötskador på grund av sämre vattenavvisande förmåga.

För att öka livslängden på dörr rekommenderas målning och underhåll.

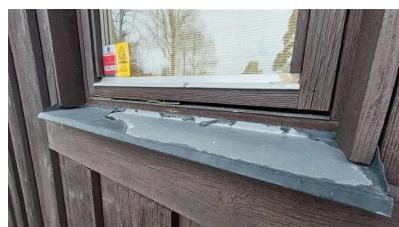
Utvändigt / Fönster

Fönster är i behov av målning/underhåll.

Fönsterbågar och fönsterkarmar där målningsbehov finns riskerar att få fukt- och rötskador på grund av sämre vattenavvisande förmåga.

För att öka livslängden på fönster rekommenderas målning och underhåll.

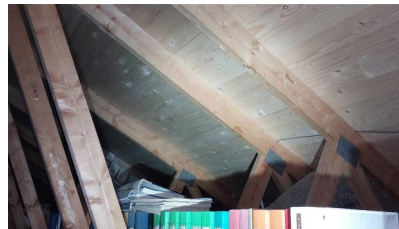
Utvändigt / Vind

Vid kontroll av vinden uppmättes fuktvärden under kritisk fuktnivå för mikrobiell tillväxt och en normal lukt upplevdes.

Fuktkvoten i underlagstak/takbjälkar uppmättes till 13 %.

Risk för mikrobiell tillväxt föreligger om den relativa fuktigheten (RF) i den omgivande luften är över 75 % vilket i furuvirke motsvarar en fuktkvot (FK) på 17 % FK

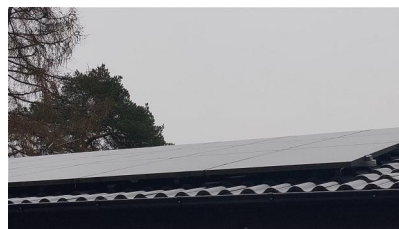
Utvändigt / Tak

Snötäckta ytor.

Eftersom yttertaket var snö/istäckt kunde inte besiktning av dessa delar genomföras. Delar av taket täcks av solceller.

Vi rekommenderar en kompletterande besiktning när dessa delar är fria från snö.

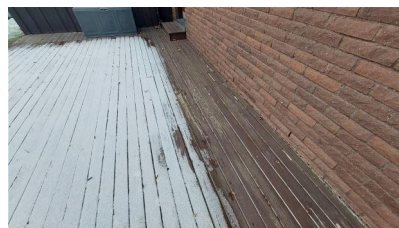
Utvändigt / Altan

Äldre altan med normalt underhållsbehov.

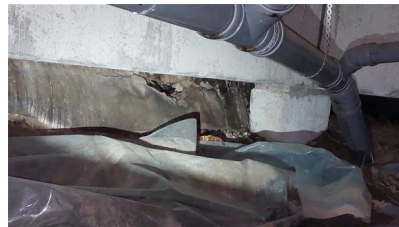
Utvändigt / Krypgrund med träbjälklag

- Krypgrund är en riskkonstruktion.
- i krypgrunden finns Trygghetsvakten Pro-X installerad.
 - rasskyddet är bristfälligt.

Uteluftsventilerade krypgrunder med bjälklag av organiskt material har ofta fuktskador på grund av naturlig fuktpåverkan. Detta kan resultera i mikrobiella skador (angrepp av mikroorganismer) och, i värsta fall, rötskador. Mikrobiell lukt kan då spridas till boendemiljön.

Vid kontroll av konstruktionen i krypgrund uppmättes fuktvärden under kritisk fuktnivå för mikrobiell tillväxt och normal lukt upplevdes.

Fuktkvoten uppmättes till 14 % i bjälklaget.

Det rekommenderas att läsa på angående Trygghetsvakten i krypgrunden på trygghetsvaten.se

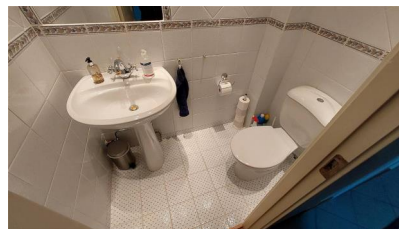
Entréplan / Toalett

Utrymmet har äldre yt-/tätskikt.

Vid fuktindikering som utfördes i utrymmet noterades inga avvikande fuktindikationer.

Vid framtida renovering skall då gällande branschregler följas. Se sakervatten.se

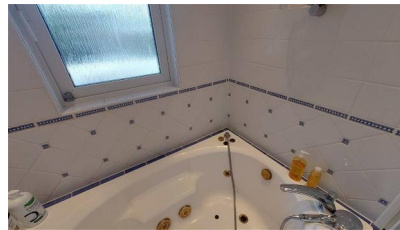
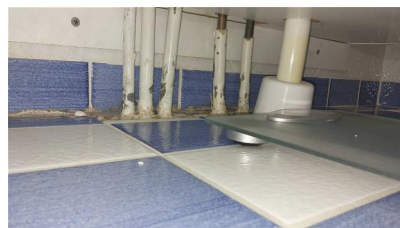
Entréplan / Badrum/Toalett

Våtutrymmet har äldre yt-/tätskikt.
- badkaret olämpligt placerat intill fönster.
- rör genomflringar i golv.
- golvbrunnen ej besiktningsbar under inbyggt badkar.

Eftersom funktionen, som innebär att ytskiktet/tätskiktet ska vara vattentätt, kan vara nedsatt finns en ökad risk att vatten tränger igenom ytskiktet/tätskiktet med vattenskador i omkringliggande konstruktioner som följd.

Vid fuktindikering som utfördes i utrymmet noterades inga avvikande fuktindikationer.

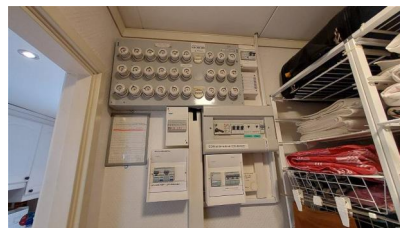
Entréplan / Klädkammare

Jordfelsbrytare finns installerad vid el-centralen, gruppförteckning noteras.
