# Besiktningsprotokoll

Anticimex Försäkringsbesiktning i samarbete med Fastighetsbyrån

| Fastighetsadress:<br>Toredalsgatan 16 | |

| Besiktningsdatum:<br>2025-02-17 | Protokollnummer:<br>68832344 |

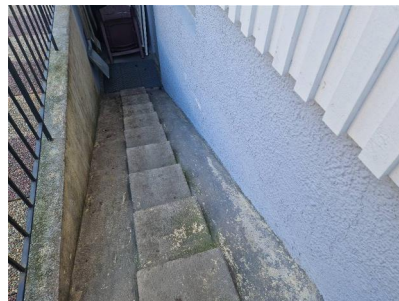
Trappan är motgjuten mot huset.

Eftersom trappan är motgjuten mot huset finns risk att vatten tränger in i anslutande konstruktioner vilket i sin tur kan leda till fuktrelaterade skador.

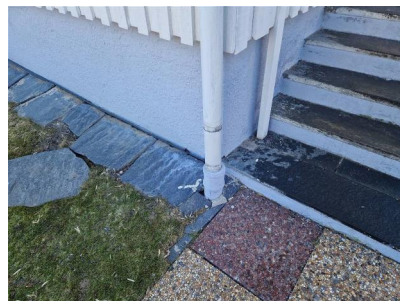
Lövsilar finns inte.  
När det saknas lövsilar så finns det risk att det blir stopp i dagvattenledningen.

För att hindra stopp i dagvattenledningar rekommenderas komplettering av lövsilar.

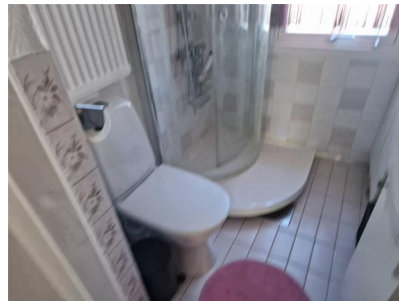
Utrymmet är äldre och har passerat tiden för sin tekniska livslängd.

Kontakta en behörig våtrumsentreprenör för en renovering. I samband med renoveringen bör omkringliggande konstruktioner kontrolleras för att upptäcka eventuella följdskador.

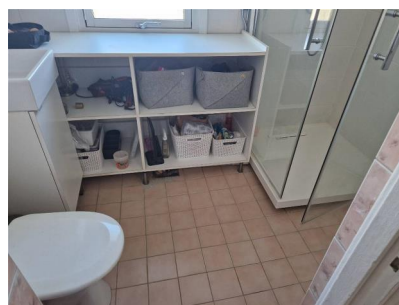
Utrymmet är äldre och har passerat tiden för sin tekniska livslängd.

Lokala bomljud i klinkerplattor, lokalt förhöjda fuktvärden på golv utanför duschkabin.

Kontakta en behörig våtrumsentreprenör för en renovering. I samband med renoveringen bör omkringliggande konstruktioner kontrolleras för att upptäcka eventuella följdskador.

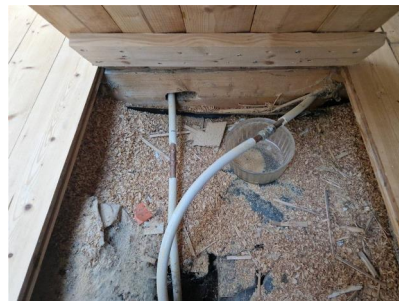
I utrymmet finns rörgenomföringar till badrummet.

I utrymmet saknas vattentätt botten och en läckut. Det rekommenderas att man installerar en vattentät botten och en läckt för att kunna upptäcka eventuella läckage.

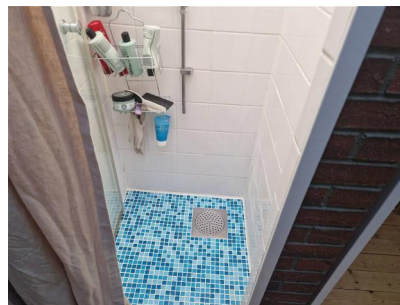
Våtutrymmet har äldre yt-/tätskikt.

Vidare är golvbrunn placerad för nära vägg.

Eftersom funktionen, som innebär att ytskiktet/tätskiktet ska vara vattentätt, kan vara nedsatt finns en ökad risk att vatten tränger igenom ytskiktet/tätskiktet med vattenskador i omkringliggande konstruktioner som följd.

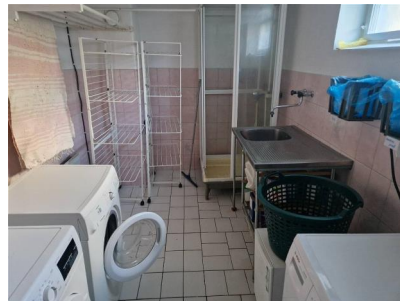
Våutrymmet har äldre yt-/tätskikt och på en yttervägg förekommer en påreglad väggkonstruktion.

Eftersom funktionen, som innebär att ytskiktet/tätskiktet ska vara vattentätt, kan vara nedsatt finns en ökad risk att vatten tränger igenom ytskiktet/tätskiktet med vattenskador i omkringliggande konstruktioner som följd.
