Färnäs 727:2

Andrévägen 7

**Besiktningsuppgifter**

| Uppdragsnummer | WA5957 |

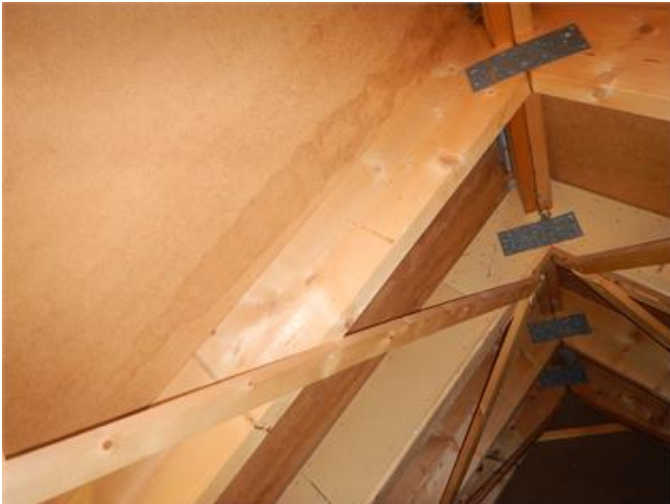
| Besiktningsresultat | | | | | |
|---|---|---|---|---|---|
| Vind | | X | | | -Fuktfläckar förekommer på underlagstak av board (inga förhöjda fuktvärden uppmättes), vilket är relativt normalt för konstruktionstypen. Takets insida bör regelbundet kontrolleras. Mikrobiell påväxt förekommer på underlagstak vid utblås till ventilation, hålls under uppsikt för eventuella förändringar. |

Fuktfläckar på underlagstak vind.

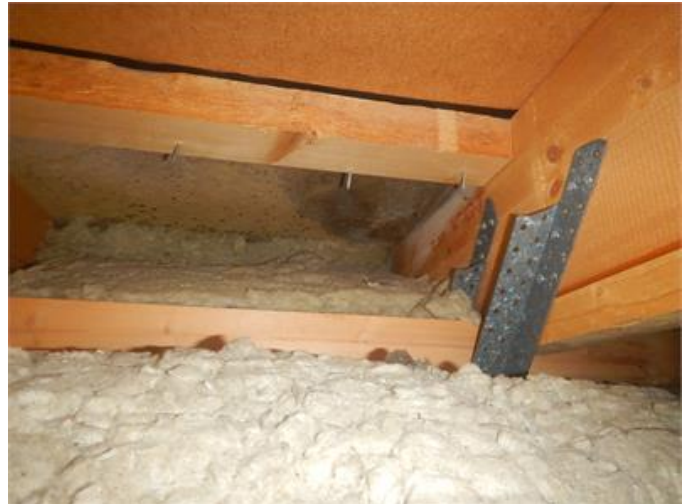
Mikrobiell påväxt på underlagstak vid ventilation.
