**Fastighetsuppgifter**

Hjällsnäs 69:42

Betesvägen 1

| Uppdragsnummer | O26987 |

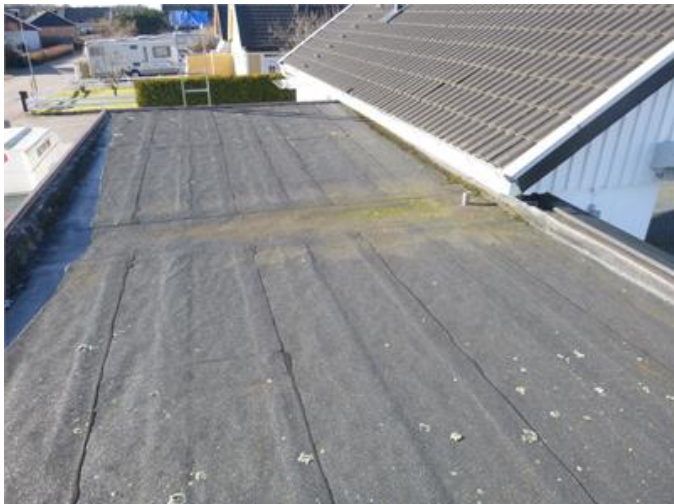
| Besiktningsresultat | | | | | |
|---|---|---|---|---|---|
| Tak (garage) | | X | | | Taktäckningen är av äldre standard/datum. Brister/formförändringar noterades bitvis i taktäckningen. Mossa/lav förekommer. Se kommentar/riskanalys. Bild 1 |

Bilden visar vy av garagetaket.

Om taktäckningen är av äldre standard/datum och när brister förekommer kan det ha ett minskat motstånd mot vatteninträngning. Detta i sin tur kan leda till fuktskador som kan påverka byggnaden negativt.

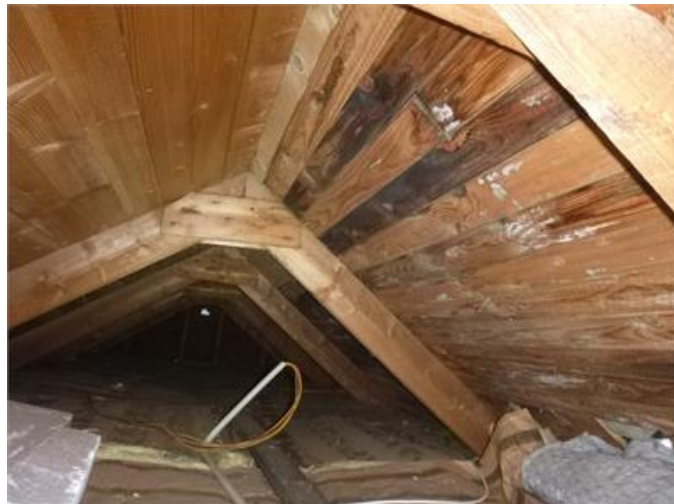
| Besiktningsresultat | | | | | |
|---|---|---|---|---|---|
| Vind | | x | | | Mikrobiell påväxt/missfärgningar förekommer i utrymmet, se kommentar/riskanalys. Bild 2 |

Bilden visar vy av vind.

Missfärgningar förekommer i utrymmena, dessa var vid besiktningsstillfället torra och bedöms vara från tiden innan takomläggningen. Det rekommenderas att dessa hålls under uppsikt, skulle de öka i storlek eller annan förändring sker bör kontakt tas med en fackman för erforderliga åtgärder.

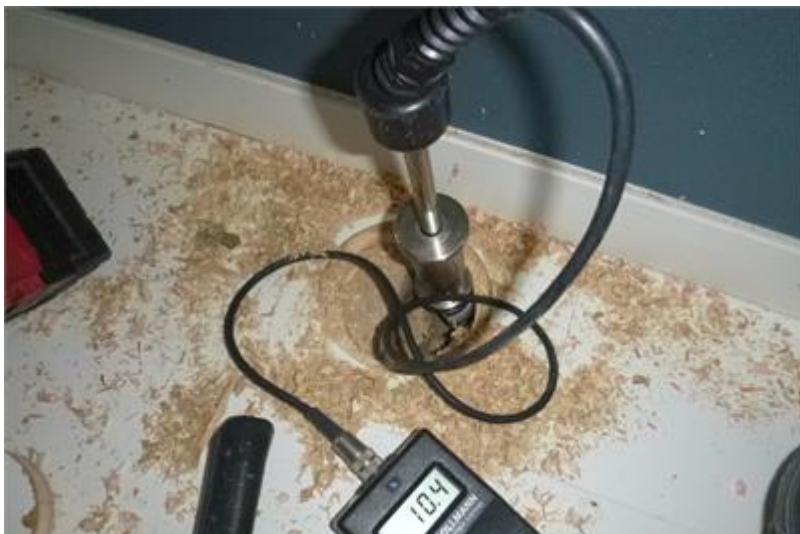
Vid kontroll av konstruktion mättes fuktkvoter stickprovsvis i den uppreglade golvkonstruktionen samt i en innerväggssyll genom ett provhål i golvet i allrummet till mellan 10- 11% fuktkvot. Inga avvikande lukter kunde kännas i byggnaden vid besiktningstillfället.

Vid kontroll av konstruktion uppmättes fuktkvoter under det kritiska gränsvärdet för mikrobiell tillväxt. Notera att stickprovsmässig undersökning är utförd. För att säkert fastställa konstruktionens uppbyggnad, kondition och fuktstatus måste en mer omfattande undersökning utföras.
