Fastighetsuppgifter

Fastighetsbeteckning
Skallsjö 2:25
Adress
Hedengårdsvägen 28
448 32 Floda

**Besiktningssuppgifter**

Uppdragsnummer O26772
Besiktningdatum 2025-01-22
Besiktningföretag OBM Besiktning Väst AB
Besiktningförrättare Markus Grunditz
Närvarande Säljare, mäklare
Giltig till och med 2026-01-22

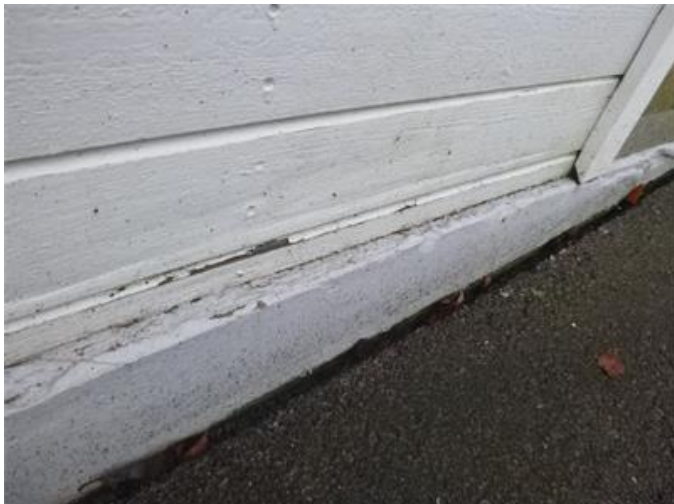
Om fasadpanelen har kontakt med betongplattan finns det en risk att panelen fuktas upp i ändträet, rötskador kan då uppstå vilket kan påverka byggnaden negativt.

Bilden visar exempel på där fasadpanelen har kontakt med betongplattan.

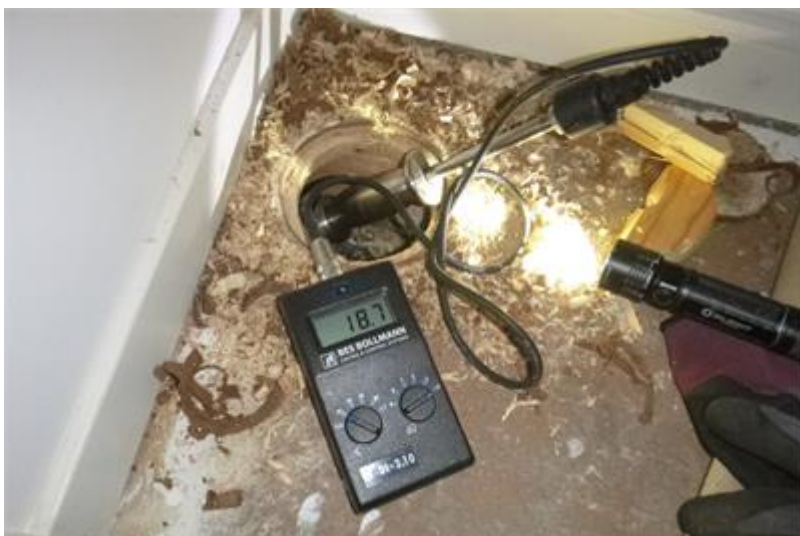
Det kritiska gränsvärdet för mikrobiell tillväxt är ca 17% fuktkvot i trä.

Vid kontroll av konstruktion mättes fuktkvoter stickprovsvis i en ingjuten spikregel i den uppreglade golvkonstruktionen genom ett provhål i golvet i sovrum 3 till mellan 18- 19% fuktkvot. En avvikande lukt kunde kännas i bostaden vid besiktningstillfället.

Det rekommenderas att denna besiktning kompletteras med en fördjupad undersökning för att utreda orsaken till samt omfattningen av de fuktrelaterade skadorna/bristerna.
