Besiktningssprotokoll

Anticimex Försäkringsbesiktning i samarbete med Fastighetsbyrån

Fastighetsbeteckning: Vallby 2:13	
Fastighetsadress: Västra Vallby 139	
Postnummer: 463 96	Ort: Nygård

Besiktningdatum: 2025-02-17	Protokollnummer: 68830163
Temperatur: -3 °C	Väderlek: Klart
Tekniker: Tommy Pettersson	
E-post: tommy.pettersson@anticimex.se	
Kontor: Uddevalla	
Närvarande: Ägare

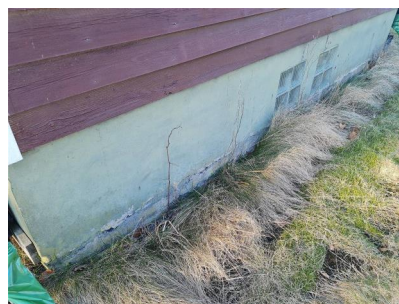
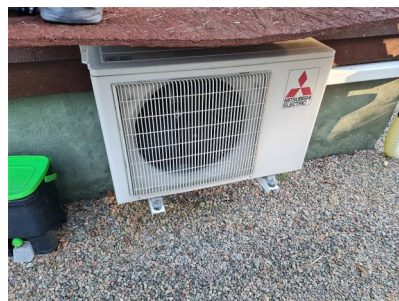
Utvändigt / Sockel

Fuktuppsug och sprickor finns på sockeln.

Kondensvatten från luftvärmepumpens utedel leds inte bort från husgrunden.

Noterade brister medför ökad risk för att fukt/vatten tränger in i anslutande konstruktioner, vilket i sin tur kan leda till fuktrelaterade skador.

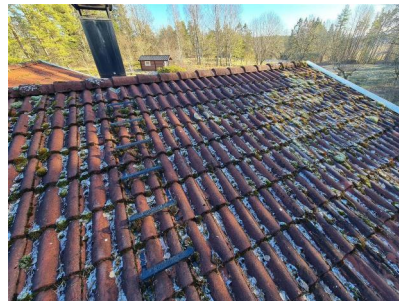
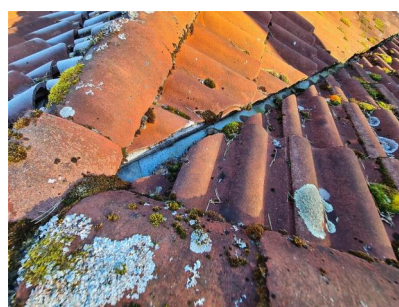
Utvändigt / Tak

Riklig mosspåväxt finns på takpannor.
Längs vinkelränna noterades fuktskadad läkt.
Avståndet mellan takpannor följer ej modern byggstandard.
Nockband/tätning saknas.
Låglutande pulpettak har felaktig taktäckning, ej anpassad för lutningen.

Noterade brister på taket kan leda till att taktäckningen har ett minskat motstånd mot vatteninträning.

Detta i sin tur kan leda till fuktskador på träläkt och takkonstruktionen vilket kan resultera i mikrobiella skador (angrepp av mikroorganismer).

För att öka livslängden på taket rekommenderas att lava/mossa rensas/tas bort från takpannorna.

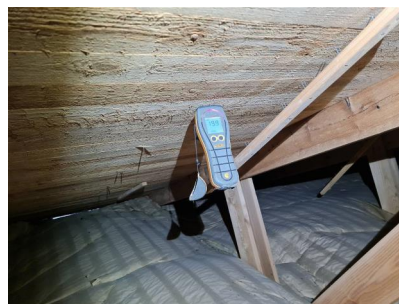
Utvändigt / Vind

Vid kontroll av vinden har fuktvärden över kritisk fuktnivå för mikrobiell tillväxt uppmätts, samt finns mikrobiell påväxt på underlagstak.

Fuktkvoten i underlagstak/takbjälkar uppmättes till 19-20 %.

Risk för mikrobiell tillväxt föreligger om fuktkvoten överstiger 17%.

Den upptäckta mikrobiella påväxten på underlagstaket är ett tecken på att vinden har tillförts eller tillförs fukt inifrån bostaden.

För att komma tillrätta med detta kan fukttilförseln inifrån bostaden behöva minskas. Det kan göras genom att ventilationen i bostaden förbättras samt att eventuella otätheter i vindsbjälklaget (tak-/väggvinklar, taklucka med mera) tätas.

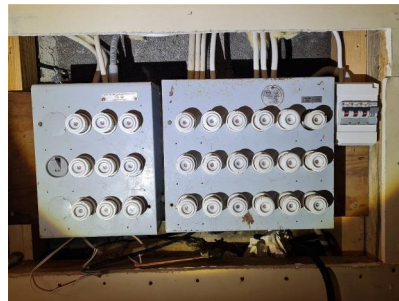
Hela huset / Allmänt

Elanläggningen i huset är äldre datum, utan jordfelsbrytare.

Äldre elanläggningar och elkablar är en säkerhetsrisk som kan orsaka både personskador och brand.

Kontakta en elektriker för kontroll och åtgärd.

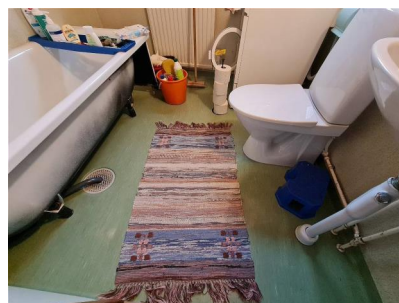
Entréplan / Badrum/Toalett

Våtutrymmet har äldre yt-/tätskikt och utförande.

Utrymmet är äldre och har passerat tiden för sin tekniska livslängd.

Renovering av utrymmet rekommenderas om det ska brukas aktivt som våtrum. För att säkerställa modern funktionalitet och fuktsäkerhet.

Kontakta en behörig våtrumsentreprenör för en renovering. I samband med renoveringen bör omkringliggande konstruktioner kontrolleras för att upptäcka eventuella följskador.

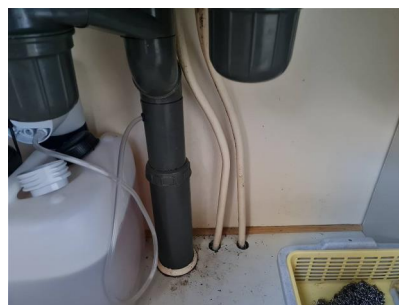
Entréplan / Kök

Fuktskydd saknas i diskbänksskåp (tidsenligt utförande godkänt vid byggnadsåret).

Utan fuktskydd är det svårt att upptäcka droppläckage från rörledningar. Fukt/Vatten kan då tränga in i omkringliggande konstruktioner och orsaka fuktskador.

För att upptäcka eventuella läckage, installera ett fuktskydd, alternativt fuktsensor/larm.

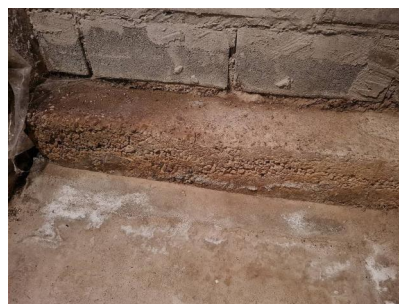
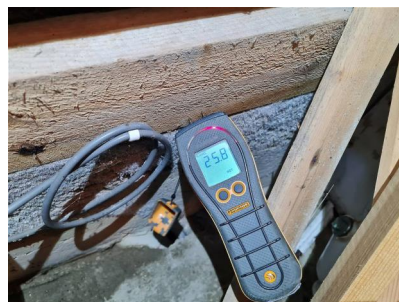
Källarplan / Allmänt

Puts- och färgsläpp finns på källarväggar. Trädetaljer i kontakt med betonggolvet och källarvägg. Mikrobiell påväxt finns längs väggskivor/material.

Fuktkvoten uppmättes 25 % i träkonstruktion.

Risk för mikrobiell tillväxt föreligger om fuktkvoten överstiger 17%.

Puts- och färg som släppt från underlaget invändigt på källarytterväggarna är ett tecken på att källarens utvändiga fuktskydd inte längre fungerar tillfredsställande.

Det rekommenderas att befintliga konstruktioner tas bort och bakomliggande konstruktioner kontrolleras för eventuella skador. Vid behov ersätts med oorganiska konstruktioner.
