# Besiktningssprotokoll

Anticimex Försäkringsbesiktning i samarbete med Fastighetsbyrån

Fastighetsbeteckning: Opalen 3	
Fastighetsadress: Salviavägen 1	
Postnummer: 43445	Ort: Kungsbacka

Besiktningdatum: 2025-02-18	Protokollnummer: 68855598
Temperatur: 6 °C	Väderlek: Sol
Tekniker: Lars Kullenstein	
E-post: Lars.Kullenstein@anticimex.se	
Kontor: Göteborg	
Närvarande: Fastighetsägare och fastighetsmäklare

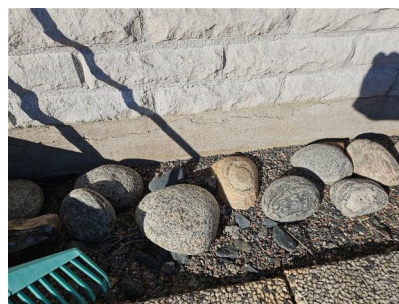
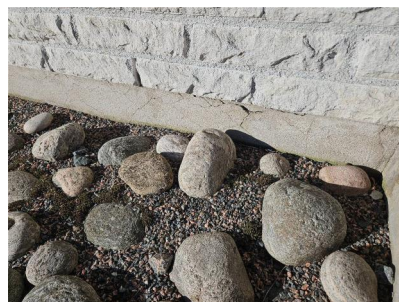
#### Utvändigt / Sockel

Sprickor finns till viss del i sockel.

Detta kan leda till fukt- och frysskador i konstruktionen.

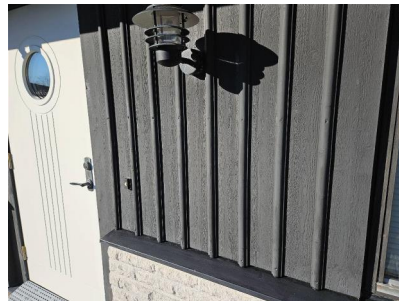
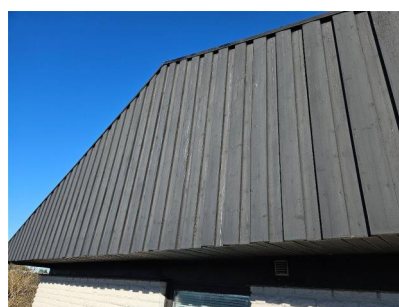
### Utvändigt / Fasad trä

Fasadbeklädnaden har färgsläpp och torrsprickor.

Fasadbeklädnad och träkonstruktioner där målningsbehov finns riskerar att få fukt- och rötskador på grund av sämre vattenavvisande förmåga.

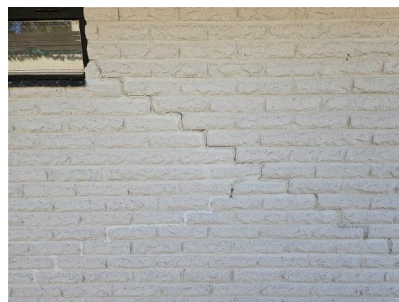
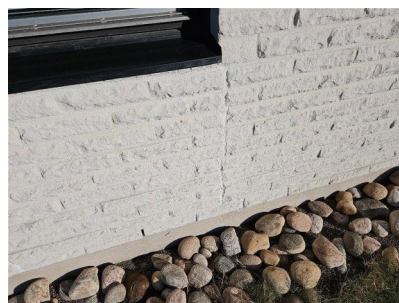
### Utvändigt / Fasad kalksandsten

Sprickor finns i kalksandstensfasaden.

Vi rekommenderar en fördjupad undersökning av murare/byggentreprenör för att bedöma orsak och omfattning.

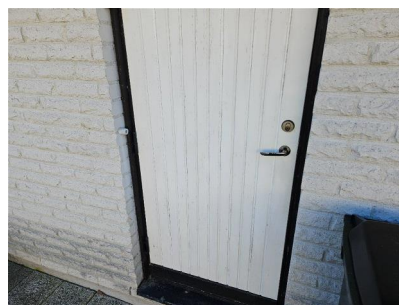
### Utvändigt / Dörrar

Dörr till garage är i behov av målning/underhåll.

Dörrar där målningsbehov finns riskerar att få fukt- och rötskador på grund av sämre vattenavvisande förmåga.

För att öka livslängden på dörr rekommenderas målning och underhåll.

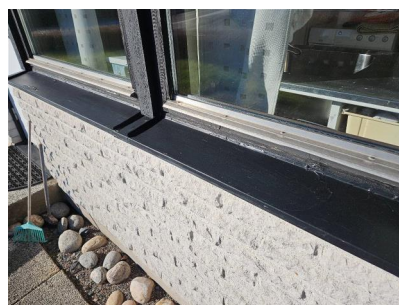
### Utvändigt / Fönster

Isolerglas är äldre.

Befintliga fönster är äldre vilket betyder att tätningen mellan fönsterrutorna kan vara sämre. Detta kan leda till att missfärgning/imma kan uppstå mellan glasrutorna.

Fönster/skjutparti har färgsläpp och torrsprickor.

Fönsterbågar och fönsterkarmar där målningsbehov finns riskerar att få fukt- och rötskador på grund av sämre vattenavvisande förmåga.

För att öka livslängden på fönster rekommenderas målning och underhåll.

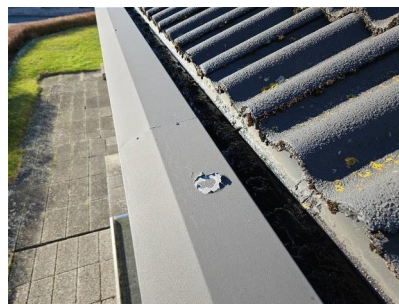
### Utvändigt / Hängrännor / Stuprör

Inbyggda hängrännor och stuprör.

Eftersom vatten från taket avleds med inbyggda hängrännor/invändiga stuprör finns en ökad risk för fuktskador i omkringliggande konstruktioner. Vanliga orsaker till fuktskador är läckage i skarvar på hängrännor och stuprör eller igensatta takbrunnar.

Hängrännor är skräpfyllda.

Eftersom hängrännor är fulla med skräp finns risk för fuktskador på fasad och sockel då vatten kan svämma över.

För att förhindra översvämning rekommenderas rensning av hängrännor.

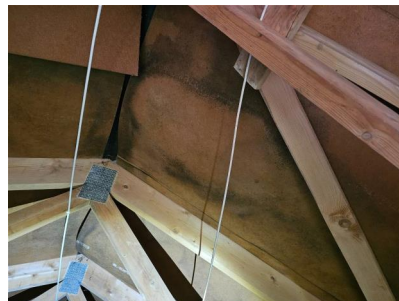
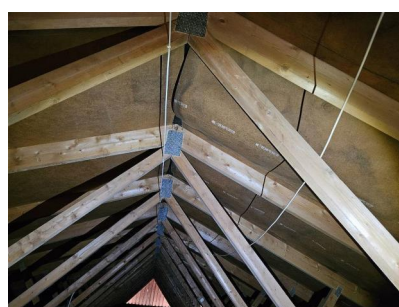
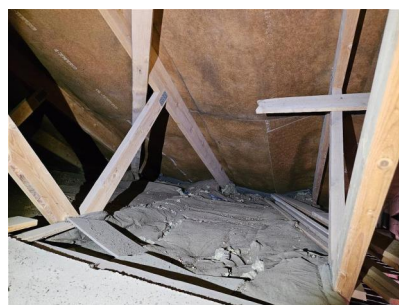
### Utvändigt / Tak/vind

Yttertaket är äldre och i behov av renovering. Fuktgenomslag/mikrobiell påväxt finns på träfiberskivor i vindsutrymmet och skivorna är formförändrade.

Taket är äldre och har passerat tiden för sin tekniska livslängd. Renovering av yttertaket rekommenderas. Kontakta en tak entreprenör för en renovering. I samband med renoveringen bör omkringliggande konstruktioner kontrolleras för att upptäcka eventuella följdskador.

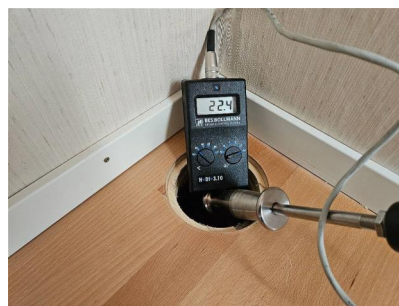
### Entréplan / Allmänt

Vid kontroll av konstruktion uppmättes fuktvärden över kritisk nivå för mikrobiell tillväxt och mikrobiell lukt upplevdes i provhål samt vid inträde till bostaden.

Provhål togs i golv/väggvinkel mot yttervägg i sovrums 3. I provhålet noterades även regelverk som var rötskyddsimpregnerat.

Grundläggningen består av en betongplatta på mark utan underliggande isolering och med ett uppreglat isolerat golv dikt an betongen. Denna konstruktion får ofta skador på grund av naturlig fuktvandring.

Risk för mikrobiell tillväxt föreligger om den relativa fuktigheten (RF) i den omgivande luften är över 75 % vilket i furuvirke motsvarar en fuktkvot (FK) på 17 %.

Fuktkvoten uppmättes till 22,4 % FK.

Vi rekommenderar en fördjupad undersökning för att bedöma orsak och omfattning. Det är viktigt att tänka på att denna rekommendation om fördjupad undersökning gäller hela bostaden.
