# Besiktningssprotokoll

Anticimex Försäkringsbesiktning i samarbete med Fastighetsbyrån

Fastighetsbeteckning: Krogstorp 1:209	
Fastighetsadress: Kyrkvägen 3	
Postnummer: 546 72	Ort: Mölltorp

Besiktningdatum: 2025-02-17	Protokollnummer: 68820613
Temperatur: -7 °C	Väderlek: Sol
Tekniker: Cecilia Molin	
E-post: cecilia.molin@Anticimex.se	
Kontor: Skövde	
Närvarande: Fastighetsägare samt besiktningstekniker Cecilia Molin Anticimex

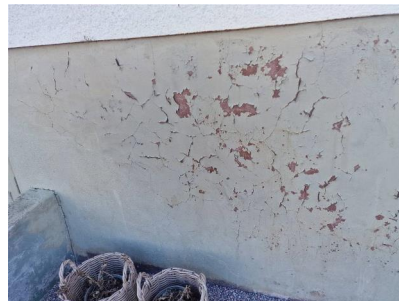
- Sprickor samt puts/färgsläpp noteras på sockel.

Bedöms ej ha lett till bakomliggande skada.

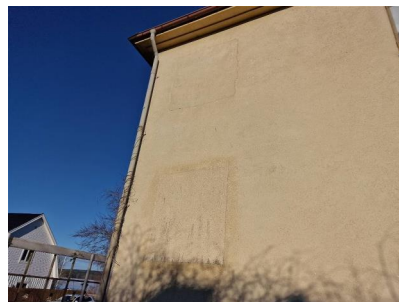
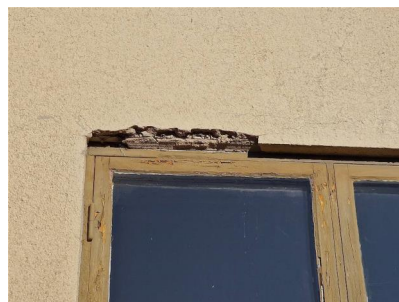
- Sprickor noteras i den putsade fasaden.

- Putssläpp noteras lokalt vid fönster.

Ovanstående noteringar innebär att en risk finns att vatten tränger in i bakomvarande konstruktion med fuktrelaterade skador som följd.

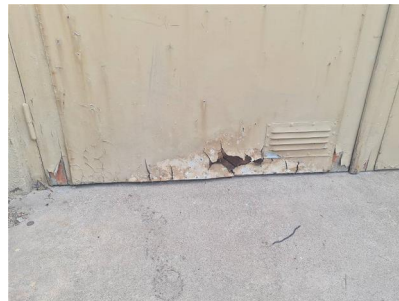
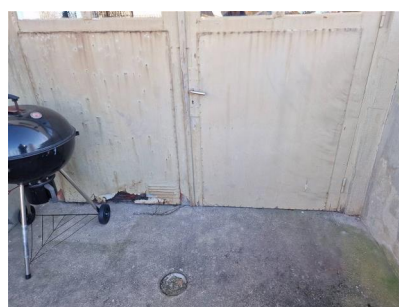
- Rötskador finns i dörr till källargarage.

Dessa bedöms inte ha lett till bakomliggande skador.

Den vänstra entrédörren är numera igenbyggd och har ingen funktion.

Rekommenderar att dörrarna byts ut.

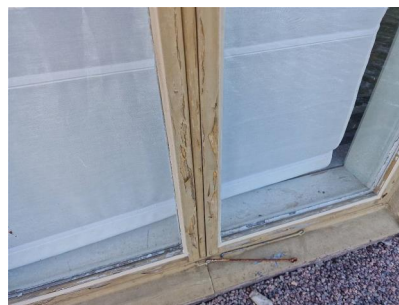
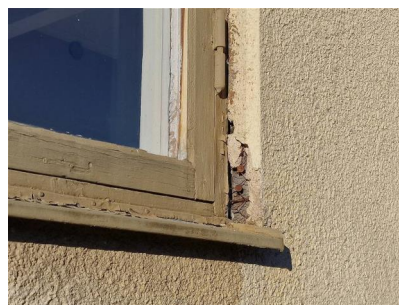
- Otätheter noteras kring fönster.

- Fönster är i behov av målning och underhåll.

Ovanstående noteringar medför en ökad risk för fuktrelaterade skador som möjlig följd.

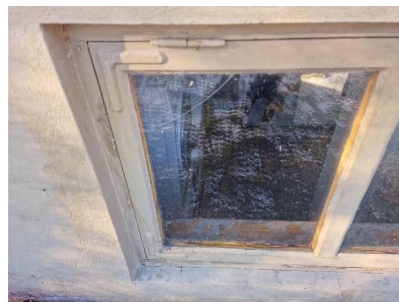
- Trasigt fönsterglas noteras.

Byt ut det trasiga glaset.

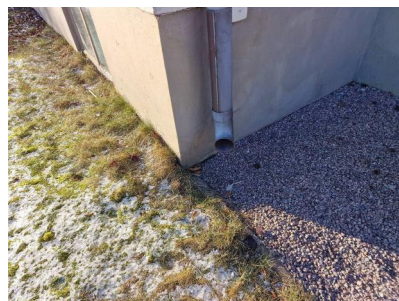
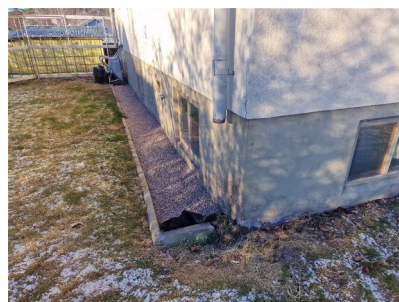
- Stuprör är bristfälligt anslutet till markledning.  
- Lokalt avslutas stuprör i anslutning till huset.

Stuprör som avslutas intill huset (ovan mark) kan medföra en ökad fuktbelastning på grundmur/sockel som i sin tur kan leda till fuktrelaterade skador.

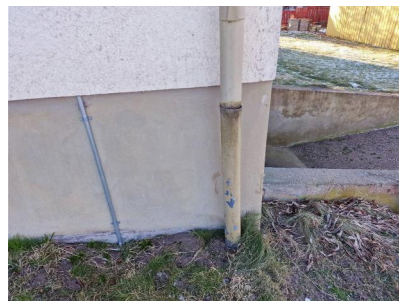
- Lövsilar finns inte.

När det saknas lövsilar så finns det risk att det blir stopp i dagvattenledningen.

För att hindra stopp i dagvattenledningarna rekommenderas komplettering av lövsilar.

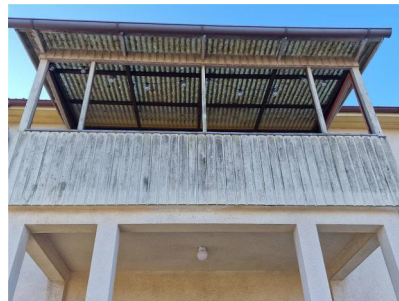
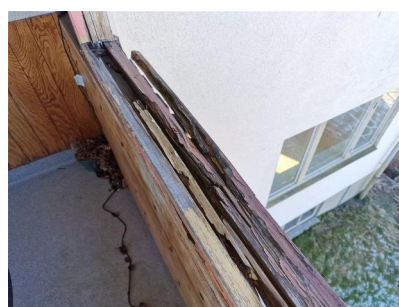
- Rötskador noteras på partier där det tidigare suttit fönsterglas.
- Plasttaket är äldre.
- Träpanelen är i behov av underhåll.

Rekommenderar att en fackman kontaktas för renovering av balkongen.

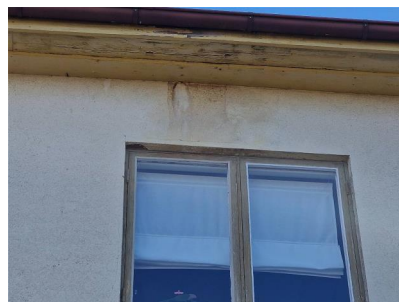
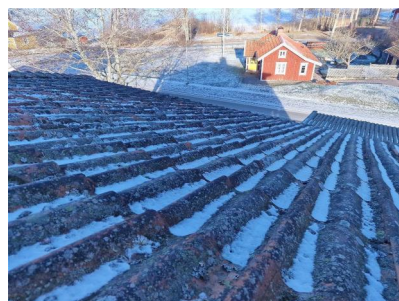
- Rötskador finns i takutsprång och rinnmärken/missfärgningar finns på fasaden.

Orsaken till ovanstående notering är åtgärdad av nuvarande ägare men behöver ses över vid nästkommande takbyte.

-Yttertaket är äldre och takpappen är sliten.

-Trasiga takpannor noterades på taket.

-Mosspåväxt finns på takpannor.

-Plåt detaljer är äldre och rost noteras.

Rekommenderar att en takfirma kontaktas för byte av taket. I samband med detta bör även underliggande konstruktion kontrolleras. I samband med byte av yttertaket bör även underliggande konstruktion kontrolleras så att inga bakomliggande skador finns.

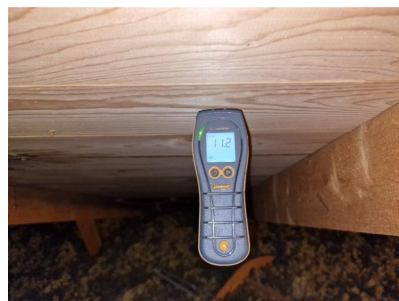
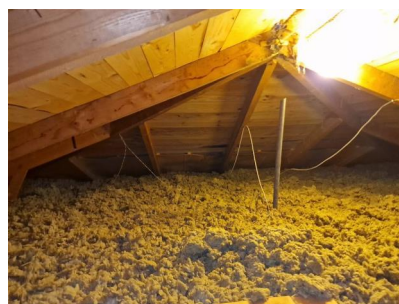
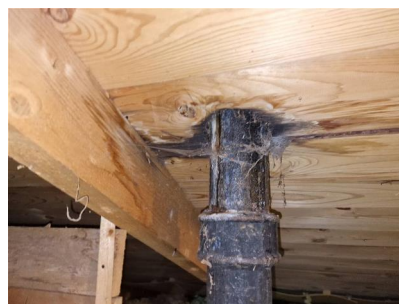
- Missfärgningar noteras runt genomföringar, vid takluckan samt lokalt på underlagstaket.  
Dessa var torra vid besiktningstillfället.

Vid kontroll av vinden uppmättes fuktvärden under kritisk fuktnivå för mikrobiell tillväxt och en normal lukt upplevdes.  
Fuktkvoten i underlagstak/takbjälkar uppmättes till 11 %. Gränsvärdet är 17 %.

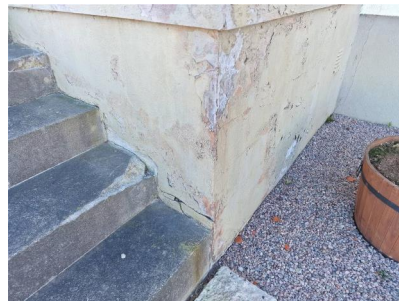
- Sprickor samt puts/färgsläpp noteras på trappa samt sockel på trappan.

Rekommenderar att en fackman kontaktas för översyn samt åtgärd av entretrappan samt dess sockel.

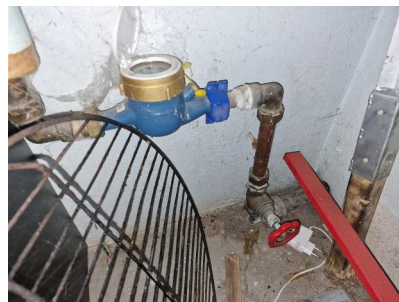
- Avstängningskranen är av typ "blomkransmodell" som är äldre och som kan vara svår att få tät.

Rekommenderar att en kulventil installeras för enklare avstängning.

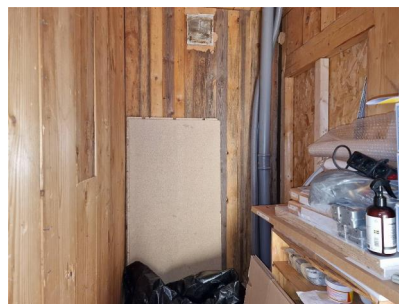
Utrymmet är ej färdigställt.

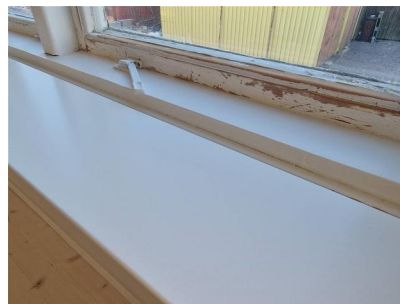
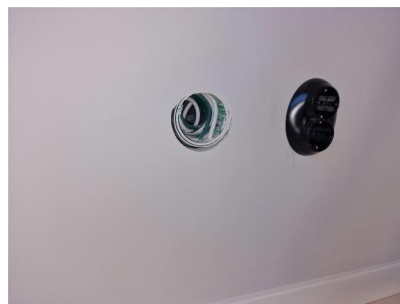
- ✎ - Färgsläpp noteras på fönster.
  - Skyddslock saknas vid väggdosa.
- Montera ett skyddslock.

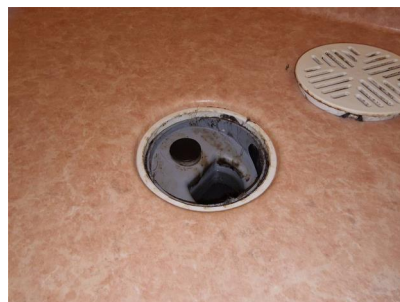
- ⚠ - Äldre yt/tätskikt.
- Golvbrunnen byts vid nästkommande renovering.

Eftersom funktionen, som innebär att ytskiktet/tätskiktet ska vara vattentätt, kan vara nedsatt finns en ökad risk att vatten tränger igenom ytskiktet/tätskiktet med vattenskador i omkringliggande konstruktioner som följd.

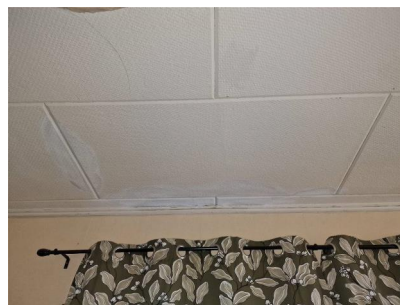
- Spår efter tidigare läckage noteras på innertaket.

Se under säljarens muntliga upplysningar.

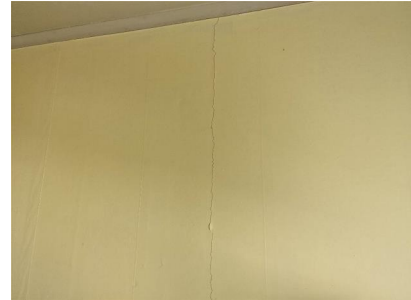
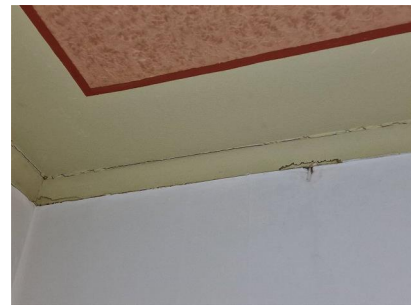
- Sprickor noteras i vägg och spänntaket.

Detta är förväntat i äldre hus.

- Missfärgning noteras vid taklist.

Denna missfärgningen har inte ändrats sedan nuvarande ägare tog över huset.

Håll missfärgningen under uppsikt om förändring sker.

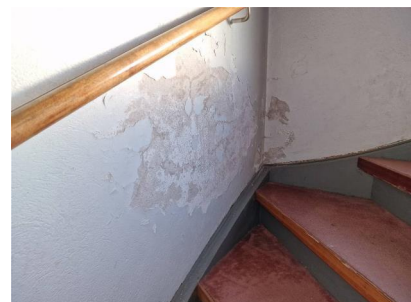
- Puts- och färgsläpp finns på källarväggar.

Puts- och färg som släppt från underlaget invändigt på källarytterväggarna är ett tecken på att källarens utvändiga fuktskydd inte längre fungerar tillfredsställande.

För att åtgärda detta måste källarens utvändiga fuktskydd förbättras. Läs Anticimex faktablad om källare för tips och råd.

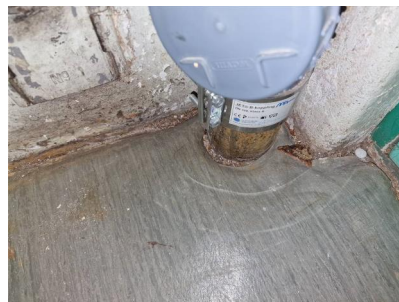
- Täta ytskikt finns direkt mot betongplattan.
- Plastmattorna har mattsläpp i de utrymmen de ligger.

Mattan och limmet kan också avge en kemisk lukt som sprids till boendemiljön.

Rekommenderar att de täta ytskikten tas bort från golven.

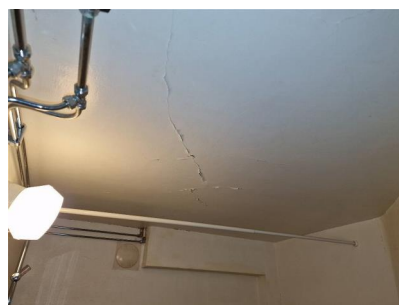
- Färgsläpp finns i tak.
- Ventilationen i utrymmet är bristfällig.

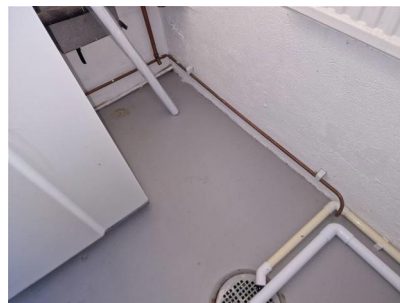
- Skvallerrör från expansionskärl avslutas ej i anslutning till brunnen.

Led vattnet mot brunnen med tex en slang.

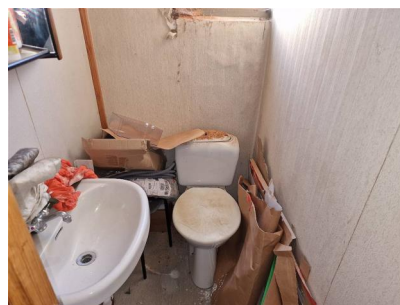
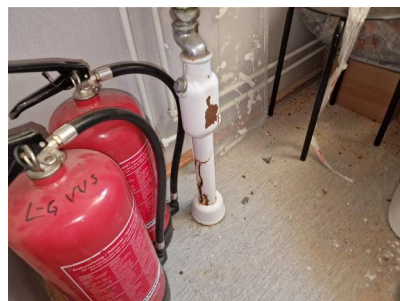
- Hela utrymmet är i behov av renovering innan användning.

Rekommenderar att kontakta en fackman för renovering.

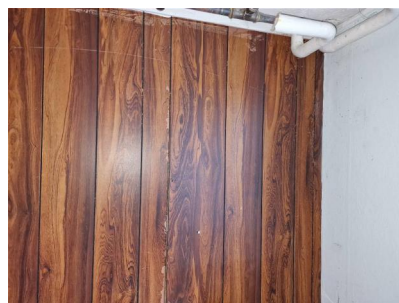
Källarväggar har täta ytskikt direkt på grundmur.

På insidan av källarväggarna finns täta ytskikt. På grund av naturlig fuktpåverkan från mark riskerar ytskiktet att släppa från underlaget. Ytskiktet riskerar dessutom att få mikrobiella skador (angrepp av mikroorganismer) som kan leda till att mikrobiell lukt sprids till boendemiljön.

Rekommenderar att det organiska materialet avlägsnas från väggen.

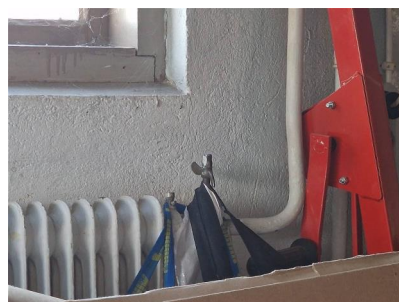
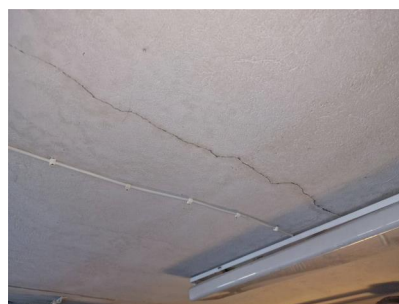
- Äldre radiatorventil.

- Spricka noteras i tak.

Bedöms ej bero på bakomliggande skada.

Rekommenderar att den byts ut till en modernare.

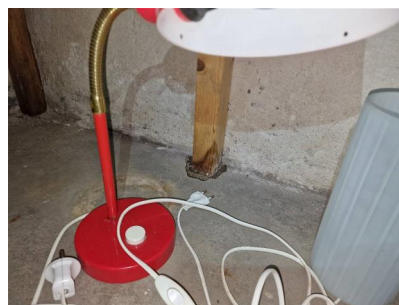
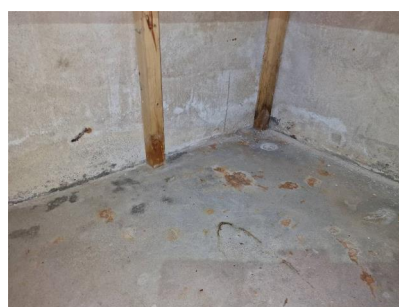
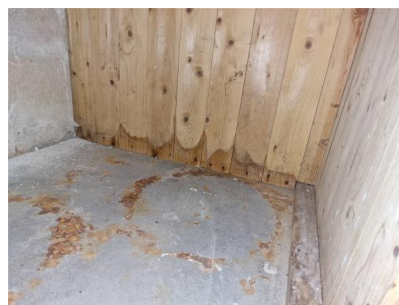
- Hyllor av organiskt material står direkt mot betongen och har sugit åt sig fukt.

Rekommenderar att avlägsna hyllor/mellanväggar som står dikt an betongen och ersätta med hyllor av lämpligare material.
