# Besiktningsprotokoll

Anticimex Försäkringsbesiktning i samarbete med Fastighetsbyrån

| Fastighetsadress:<br>Hebergsvägen 68 | |

| Besiktningsdatum:<br>2025-02-18 | Protokollnummer:<br>68861572 |

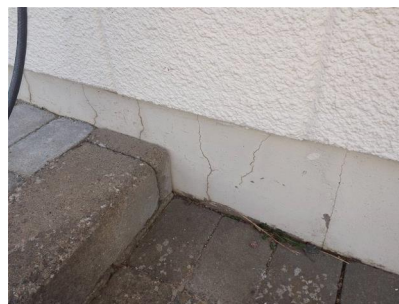
Mindre sprickor finns i sockel lokalt.

Dessa bedöms inte ha lett till bakomliggande skador.

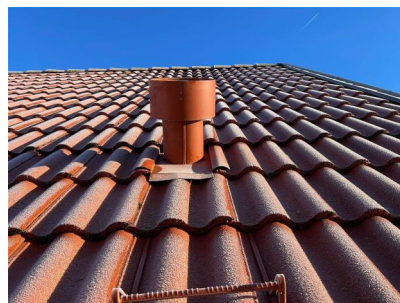
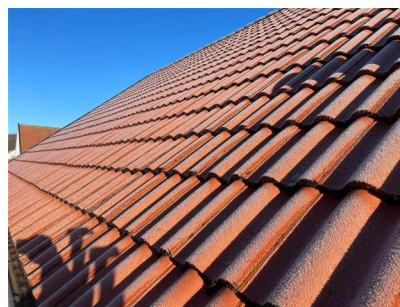
Yttertaket är äldre.

Takpannor och plåtdetaljer har enligt vår bedömning en begränsad livslängd. Eftersom husets taktäckning är äldre har det ett minskat motstånd mot vatteninträngning. Detta i sin tur kan leda till fuktskador på träläkt och vidare ner i underliggande konstruktioner. Taket besiktigat från stège lutad mot hängränna.

Underlagstaket består av träfiberskivor. (Plywood).

Eftersom underlagstaket består av träfiberskivor utan yttre täckning av papp under takbeklädningen, finns risk vid ogynnsam väderlek att regnvatten/snö tränger in i skivskarvar med läckage på vindsutrymmet som följd. Med tiden kan även träfiberskivorna drabbas av fuktskador. Vinden saknar landgångar. Vinden besiktigad från takluckan.

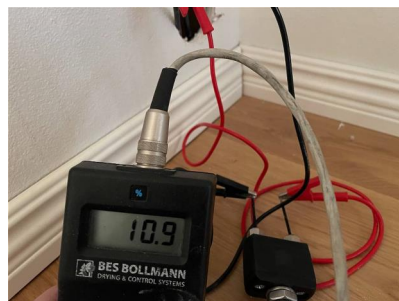
Vid kontroll av konstruktion uppmättes fuktvärden under kritisk nivå för mikrobiell tillväxt och normal lukt upplevdes.

Grundläggningen består av en betongplatta på mark utan underliggande isolering med ytterväggar av lättbetongelement och med ett flytande golv med 60 mm cellplastisolering, 16 mm golvspånskiva samt ytskikt. Det finns en innervägg i bostaden som är en gipsvägg med en bottenregel av stål. Stående träreglar.

Risk för mikrobiell tillväxt föreligger om den relativa fuktigheten i den omgivande luften är över 75 % vilket i furuvirke motsvarar en fuktkvot på 17 %.

Fuktkvoten uppmättes till 10,9% i en stående regel som har kontakt med ytterväggen.

Flytande golvkonstruktion och eventuella väggsyllar riskerar att drabbas av fuktskador på grund av naturlig fuktpåverkan om fuktskyddet är bristfälligt utfört alternativt saknas. Fuktvandring kan ske från marken genom betongen till organiskt material genom så kallad kapillärsugning och diffusion, vilket kan leda till skador med lukt av mikrobiell karaktär.

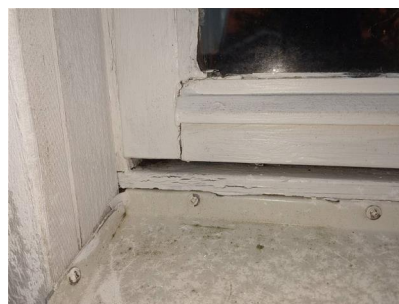
Fönster är i behov av målning/underhåll.

Fönsterbågar och fönsterkarmar där målningsbehov finns riskerar att få fukt- och rötskador på grund av sämre vattenavvisande förmåga.

För att öka livslängden på fönster rekommenderas målning och underhåll.

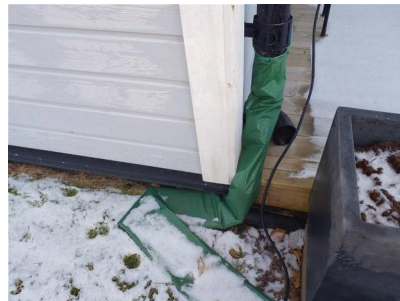
Stuprör är inte anslutet till markledning.

Stuprör som inte är anslutet till markledning kan medföra en ökad fuktbelastning på grundmur/sockel som i sin tur kan leda till fuktrelaterade skador.

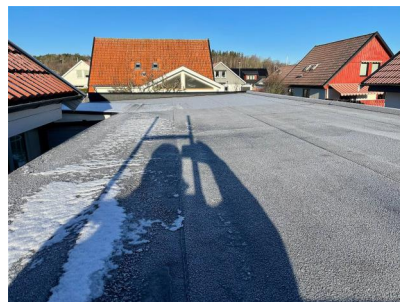
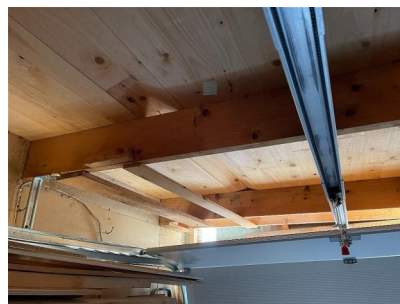
Underlagstaket har synliga ojämnheter, råsponten har svällt upp (rest sig) och orsakat ojämnheter i taktäckningen.  
Risk finns framöver att takpappen spricker på höjdpunkterna på yttertaket med läckage som följd.  
Kontakta takläggare för konsultation.

Taket besiktigat från steg lutad mot hängränna.

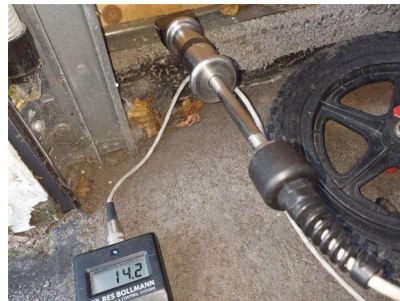
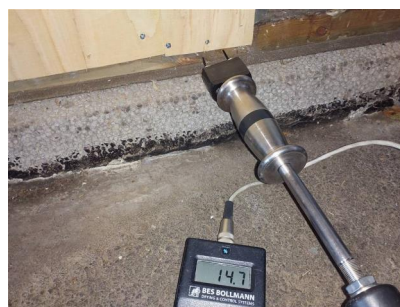
Vid kontroll av konstruktion uppmättes fuktvärden under kritisk nivå för mikrobiell tillväxt och normal lukt upplevdes.

Grundläggningen i förrådet består av ett lager av Lecablock med ett flytande golv.

Grundläggningen i garaget består av en sockel av Lecablock. Ovan den en väggsyll samt en asfalterad markytan.

Risk för mikrobiell tillväxt föreligger om den relativa fuktigheten i den omgivande luften är över 75 % vilket i furuvirke motsvarar en fuktkvot på 17 %.

Fuktkvoten uppmättes till 14,2% och 14,7% i i syllen.

Flytande golvkonstruktion och eventuella väggsyallar riskerar att drabbas av fuktskador på grund av naturlig fuktpåverkan om fuktskyddet är bristfälligt utfört alternativt saknas. Fuktvandring kan ske från marken genom sockeln till organiskt material genom så kallad kapillärsugning och diffusion, vilket kan leda till skador med lukt av mikrobiell karaktär. Om väggsyallarna är tryckimpregnerade kan även en kemisk lukt förekomma.
