# Besiktningsprotokoll

Anticimex Försäkringsbesiktning i samarbete med Fastighetsbyrån

| Fastighetsadress:<br>Hagmarksgatan 32 | |

| Besiktningsdatum:<br>2025-02-17 | Protokollnummer:<br>68844512 |

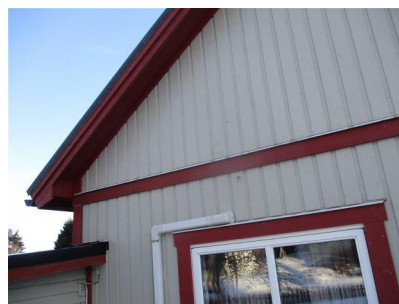
Mindre torrsprickor finns i fasadpanelen.

Torrsprickor medför ökad risk för fuktinträngning vilket i sin tur kan leda till rötskador.

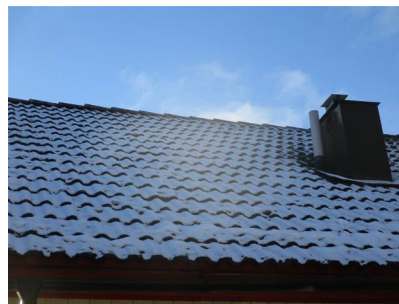
Yttertaket var snötäckt vid besiktningen.

Då yttertaket var snötäckt vid besiktningstillfället kunde inte besiktning av taket genomföras.

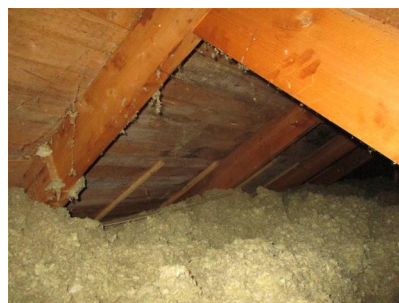
Utrymmet har endast besiktats från luckan i taket i klädkammaren på grund av begränsad framkomlighet.

I besiktat område fanns inget att notera.

Vid kontroll av vinden uppmättes fuktvärden under kritisk fuktnivå för mikrobiell tillväxt och en normal lukt upplevdes.  
Fuktkvoten i underlagstak/takbjälkar uppmättes till under 8 %.

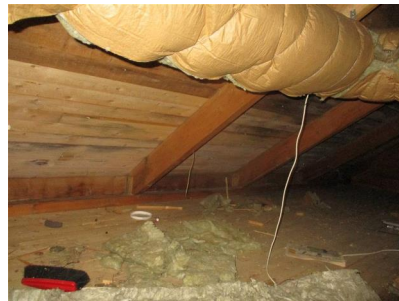
Mikrobiell påväxt och rimfrost finns på underlagstaket.

Den upptäckta mikrobiella påväxten på underlagstaket kan vara ett tecken på att vinden tillförs fukt inifrån bostaden och/eller uteluften.

Vi rekommenderar en fördjupad undersökning för att bedöma orsak och omfattning.

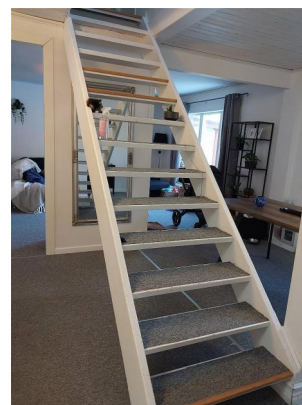
Ledstång/räcke saknas till trappan till övre plan.

Avsaknad av ledstång/räcke medför en ökad fallrisk med personskador som följd.

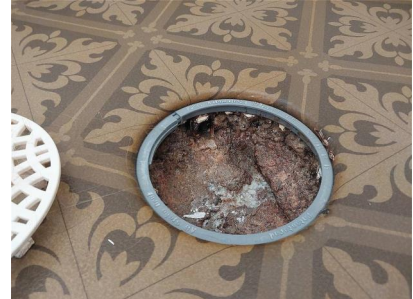
Äldre gjutjärnsbrunn med anslutet tätskikt i duschen.

Gjutjärnets grova struktur gör det svårt att ansluta tätskiktet på ett bra sätt. Detta innebär risk för läckage i anslutningen vilket i sin tur kan orsaka fuktskador i omkringliggande konstruktioner.

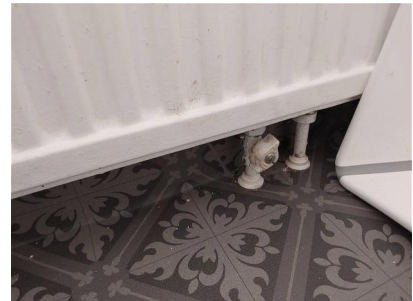
Rör genomföring finns i golv.

Rör genomföringar i golvet medför en ökad risk för att vatten tränger ner i omkringliggande konstruktioner och orsakar fuktskador.

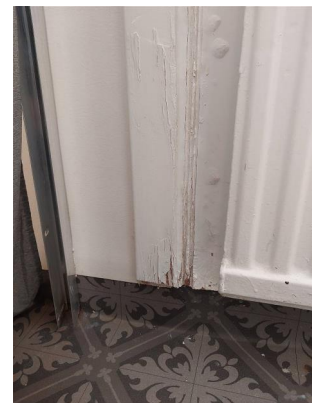
Panelskivan på väggen mellan dusch och radiator är fuktskadad samt att det är förhöjda fuktvärden i skivan.

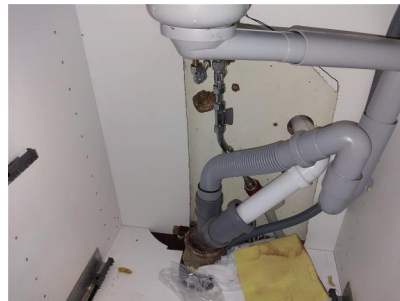
Fuktskydd saknas i diskbänksskåp.

Utan fuktskydd är det svårt att upptäcka läckage från rörledningar. Vatten kan då tränga in i omkringliggande konstruktioner och orsaka fuktskador.

För att upptäcka eventuella läckage, installera ett fuktskydd.

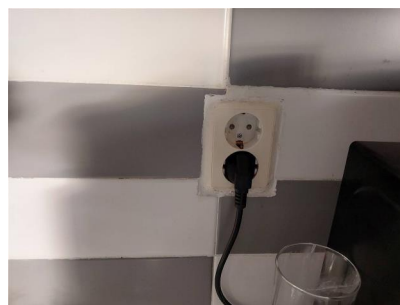
Funktionskontroll av jordade eluttag.

Vid stickprovskontroll av jordade eluttag noterades felkoppling.

Kontakta en elektriker för kontroll och åtgärd.
