Besiktningssprotokoll

Anticimex Försäkringsbesiktning i samarbete med Fastighetsbyrån

Fastighetsbeteckning: Plogen 12	
Fastighetsadress: Bondevägen 8	
Postnummer: 463 34	Ort: Lilla Edet

Besiktningdatum: 2020-08-14	Protokollnummer: 65650786
Temperatur: 21°C	Väderlek: Klart
Tekniker: Andreas Ohlsson	
E-post: andreas.ohlsson@anticimex.se	
Kontor: Uddevalla	
Övriga närvarande: Son till säljare närvarade vid besiktningen.

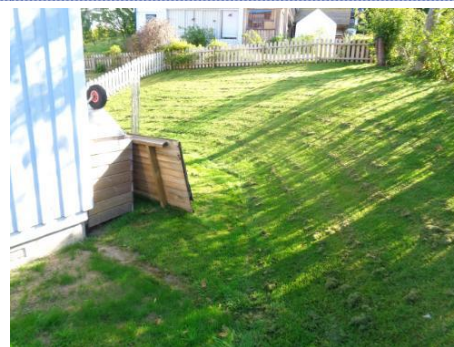
Utvändigt / Markförhållanden

- Marken lutar mot huset.

Detta innebär en ökad fuktbelastning mot grunden vilket i sin tur kan orsaka fuktskador i huset.

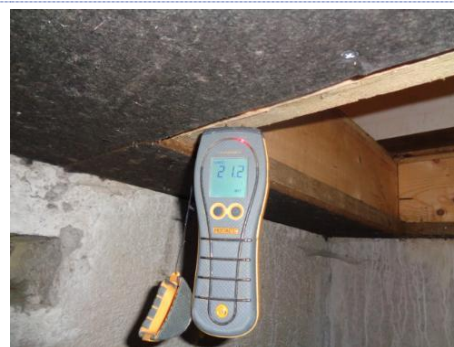
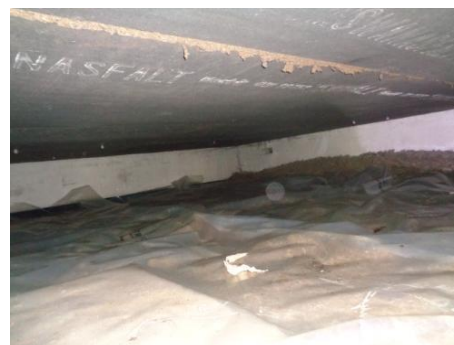
Utvändigt / Krypgrund

- Vid kontroll av krypgrunden har fuktvärden över kritisk fuktnivå för mikrobiell tillväxt uppmätts. Det noterades även en mikrobiell lukt och mikrobiell påväxt på bjälklagets undersida.

Förhöjda fuktvärden och mikrobiell lukt som noterades indikerar att grunden är så fuktig att mikroorganismer och lukt utvecklas. För att undvika detta så måste grundens klimat bli torrare. Detta görs lämpligast genom att en fast sorptionsavfuktare installeras i grunden. Syftet med denna installation är att genom avfuktning hålla fuktigheten i grunden på en så låg nivå att ingen tillväxt av mikroorganismer är möjlig. Denna installation skapar även ett undertryck i grunden vilket förhindrar att eventuella lukter sprider sig till boendemiljön.

Fuktkvoten uppmättes till 21 %.

Risk för mikrobiell tillväxt föreligger om den relativa fuktigheten (RF) i den omgivande luften är över 75 % vilket i furuvirke motsvarar en fuktkvot (FK) på 17 %.

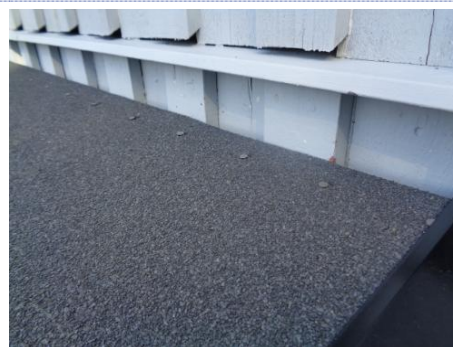
Utvändigt / Altan

- Altantaket är bristfälligt anslutet mot husvägg då det saknas bleck.
- Takpappen som utgör tätskikt är genomspikad.

Risk för fuktskador i omkringliggande konstruktioner.

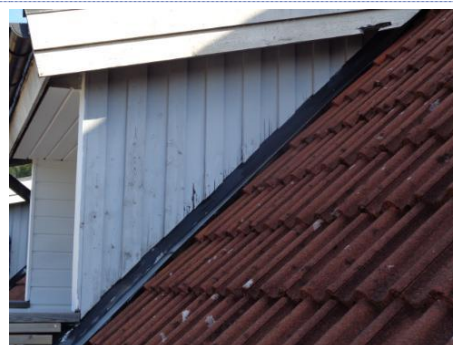
Utvändigt / Fasad

- Rötskador och underhållsbehov finns på fasadpanelen.

Rötskador i fasaden är ett tecken på bristande fuktskydd/hög fuktpåverkan, som även kan leda till fuktrelaterade skador i bakomliggande konstruktioner.

Vi rekommenderar en fördjupad undersökning för att bedöma orsak och omfattning.

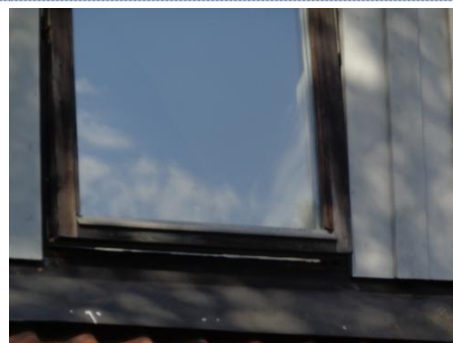
Utvändigt / Fönster

- Isolerglas är äldre och fönster är i behov av underhåll.

Befintliga fönster är äldre vilket betyder att tätningen mellan fönsterrutorna kan vara sämre. Detta kan leda till att rutorna missfärgas samt att kondens kan uppstå mellan glasen.

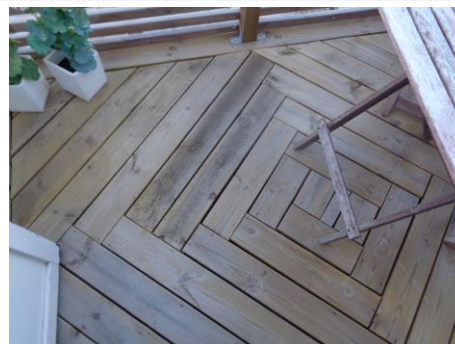
Utvändigt / Balkong

- Pappen på balkonggolvet är inte besiktigad då den täcks av trätrall.

Då balkongtäckningen var täckt med trall vid besiktningstillfället kunde inte besiktning av tätskiktet genomföras. För att kontrollera tätskiktets skick rekommenderar vi därför att en kompletterande besiktning görs när taktäckningen är besiktningssbar.

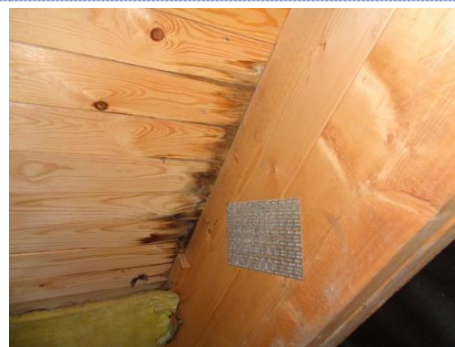
Utvändigt / Vindar

- Fuktfläckar/missfärgningar finns i underlagstaket på några ställen.
- Ett par sidovindar saknar inspektionsluckor.

Fuktfläckar kan bero på olika saker, och kan vara ett tecken på en tidigare eller en pågående fuktskada.

Vi rekommenderar en fördjupad undersökning för att bedöma orsak och omfattning.

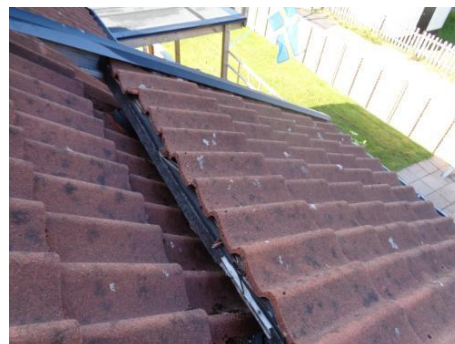
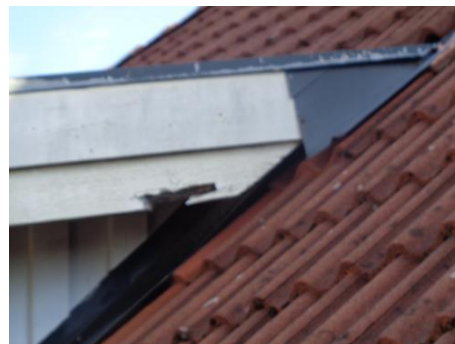
Utvändigt / Tak

- Yttertaket är äldre och påvisar brister så som bl. a:
- Rötskadad läkt vid tak över entré.
 - Rötskadad råspont i nederkant vid takletta mot balkong.
 - Rötskador finns på vindskivor.
 - Fuktfläckar/missfärgningar i underlagstak på några ställen.

Vi rekommenderar en takläggare kontaktas för kontroll och åtgärd.

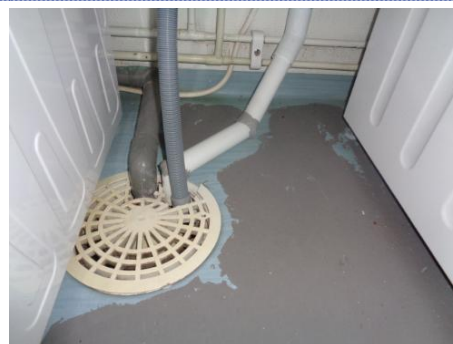
Entréplan / Tvättstuga

- Tvättstuga har äldre yt-/tätskikt.

Eftersom funktionen, som innebär att ytskiktet/tätskiktet ska vara vattentätt, kan vara nedsatt finns en ökad risk att vatten tränger igenom ytskiktet/tätskiktet med vattenskador i omkringliggande konstruktioner som följd.

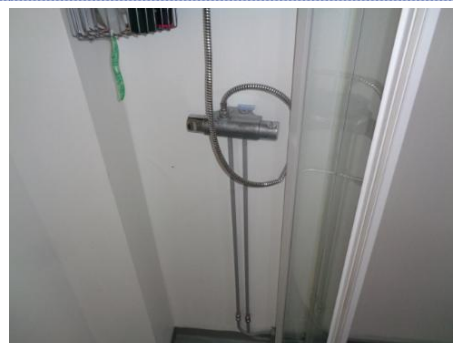
Entréplan / Dusch/WC

- Duschblandaren är lös.

Detta kan leda till fukt- och vattenskador.

Vi rekommenderar att du kontaktar en fackman för kontroll och åtgärd.

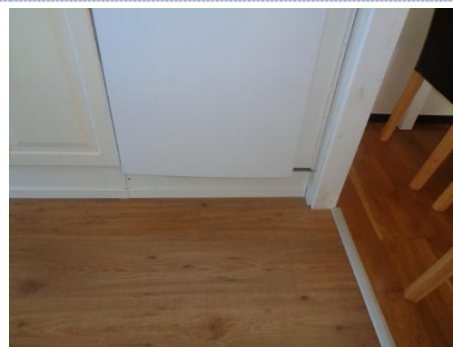
Entréplan / Kök

- Fuktskydd saknas i diskbänksskåp och under kyl/frys.
- Sockel framför diskmaskin är tät mot golvet.

Utän fuktskydd är det svårt att upptäcka smygläckage från rörledningar. Vatten kan då tränga in i omkringliggande konstruktioner och orsaka fuktskador.

För att upptäcka eventuella smygläckage, installera ett fuktskydd.
